Eglise de Romainmôtier

ETAT DE VAUD
DEPARTEMENT DES TRAVAUX PUBLICS
DE L'AMENAGEMENT ET DES TRANSPORTS
SERVICE DES BATIMENTS

LE RENFORCEMENT DES CHARPENTES DE LA NEF ET DU NARTHEX DE L'EGLISE DE ROMAINMÔTIER

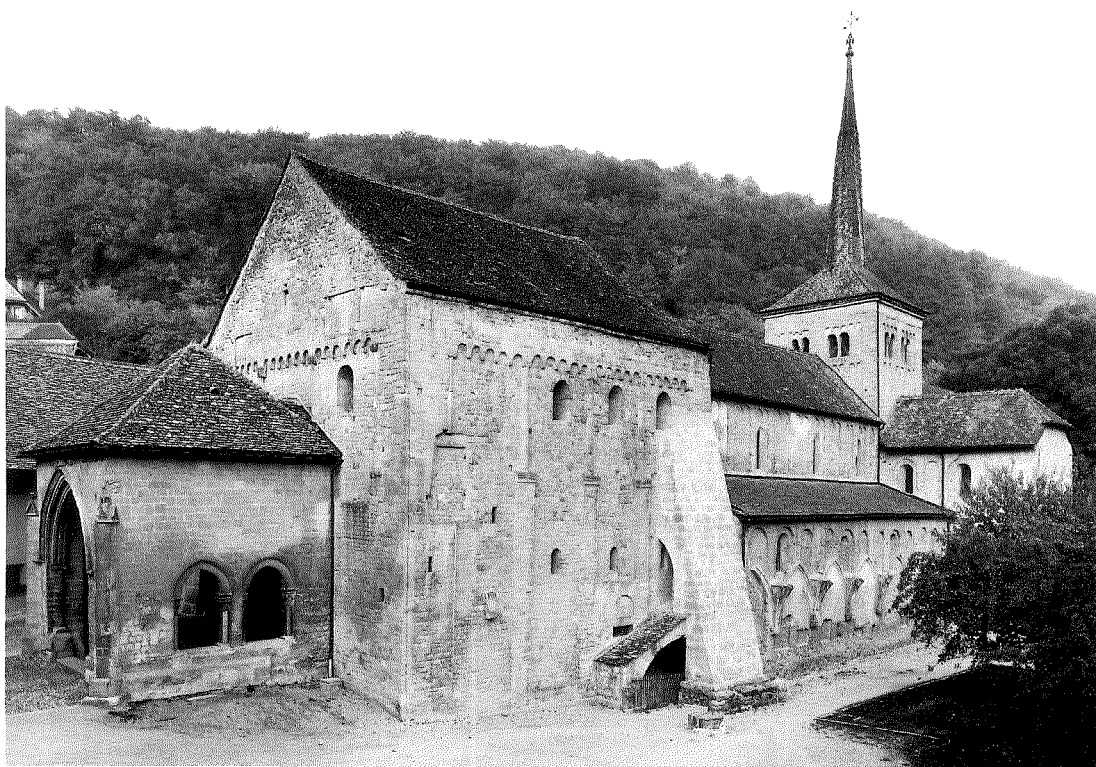
Façade sud

AVANT TRAVAUX

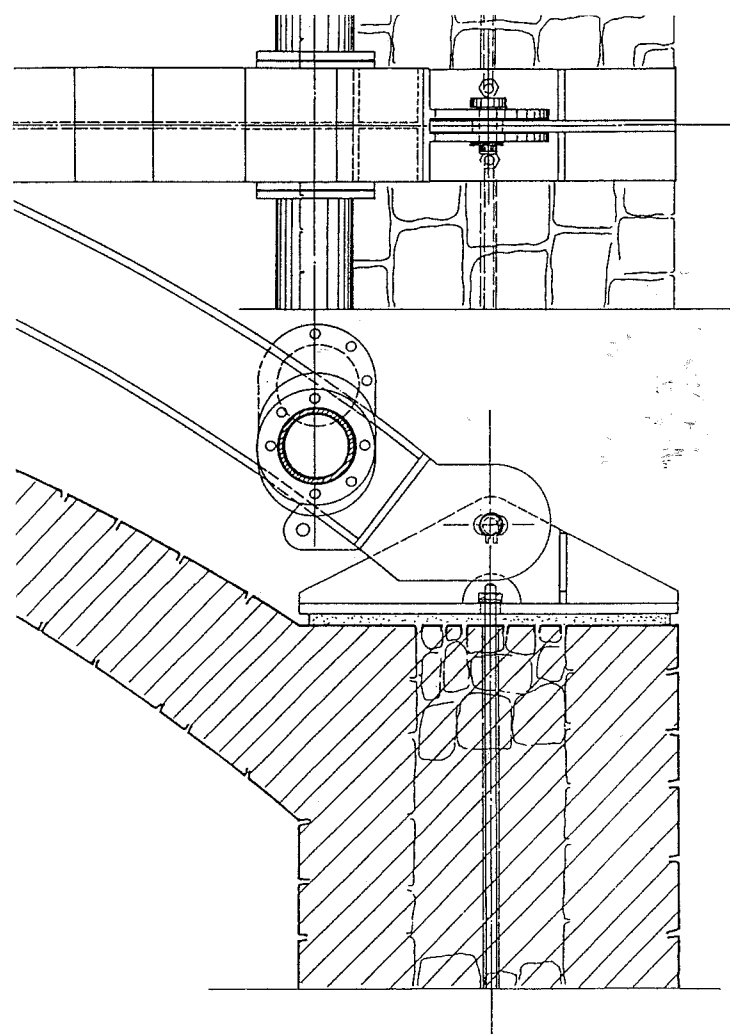
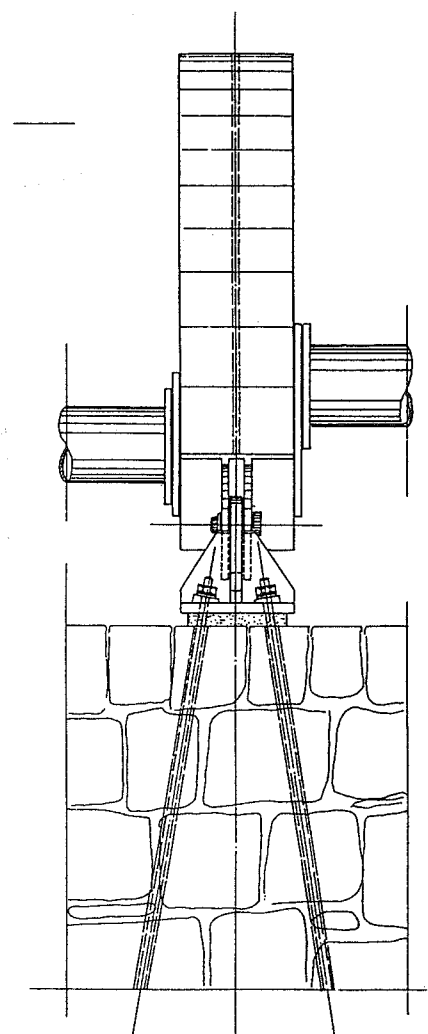
Remarque: Ce socle est prévu afin que la réaction des poutres cintrées se reporte sur les 2 parements extérieur des murs de maçonnerie, probablement exécutés d'une meilleure façon, par rapport au noyau intérieur de ces murs.

- **Socle:** Plaque de base 300x20x1000 forée 2 diam.30 + Raidisseur central triangulaire sommet arrondi R80, dimension 1000x 280x30, foré oblong 55x85 avec découpe semi-circulaire R75, + 2 Raidisseurs 180x75x20.

- **Rouleau-pivot:** Rond diam. 50 avec tête diam. 70, ep.10, avec clips de sûreté ep. 4, dans rainure fraisée, longueur = 110

- **Nuance d'acier:** Inox V4

- **Si longueur des tirants passifs supérieure à 3 m.:**
2 tirants passifs Chrome-Nickel diam. 24, scellés dans 2 forages à soc inclinés 8%, diam. 40.

- **Si longueur des tirants passifs inférieure à 3 m.:**
1 tirant vertical, dans l'axe du socle.

Ragréage 40x100 cm du dessus de la maçonnerie existante et façon d'une tablette de support en mortier époxy ep. 5 cm.

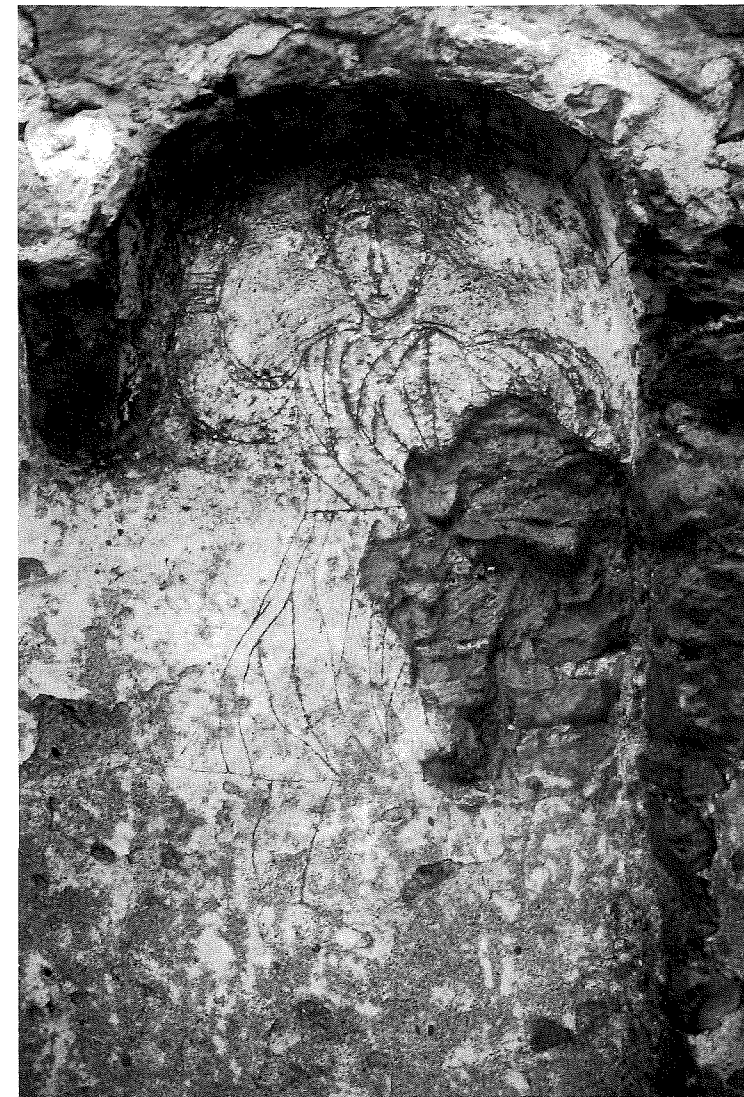
Personnage représenté sur le clocher, avant restauration.

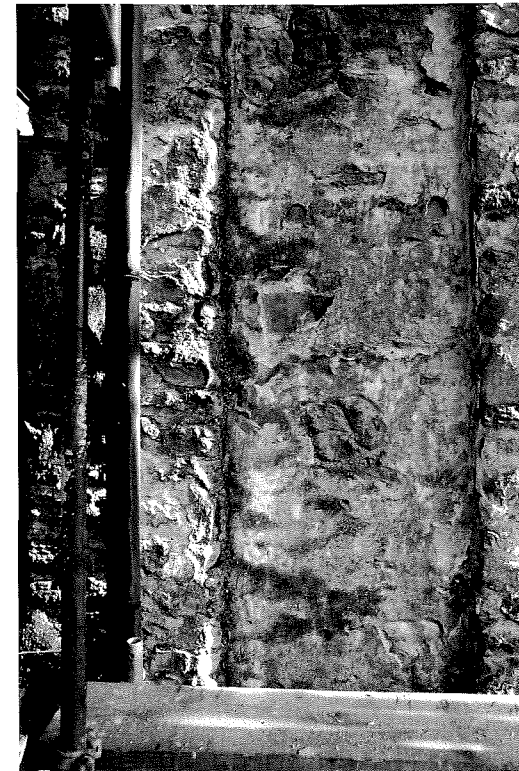
Clocher, façade nord, angle nord-ouest - Etat de conservation des enduits, des jointoiements et de l'appareil avant traitement - Mai 1994

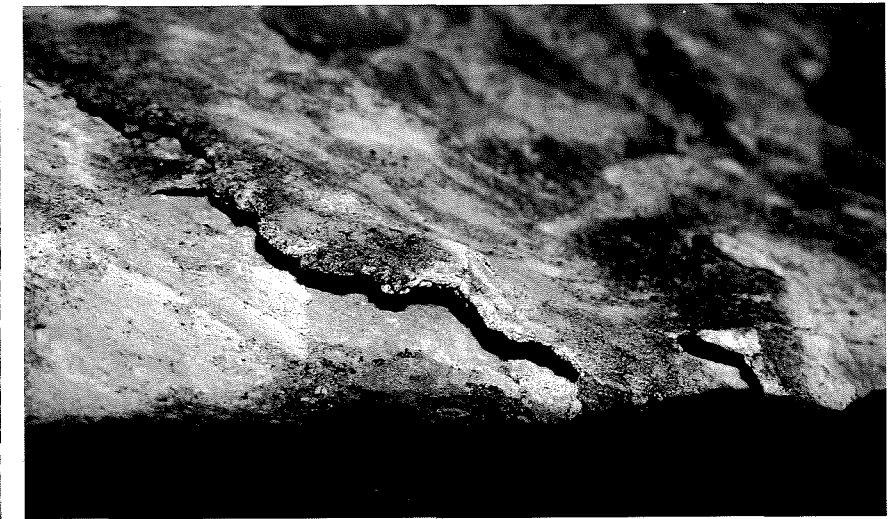
Détail - Mise en évidence du soulèvement de l'enduit ancien et désolidarisé de l'appareil en pierre calcaire, le vide pouvant atteindre jusqu'à 3cm

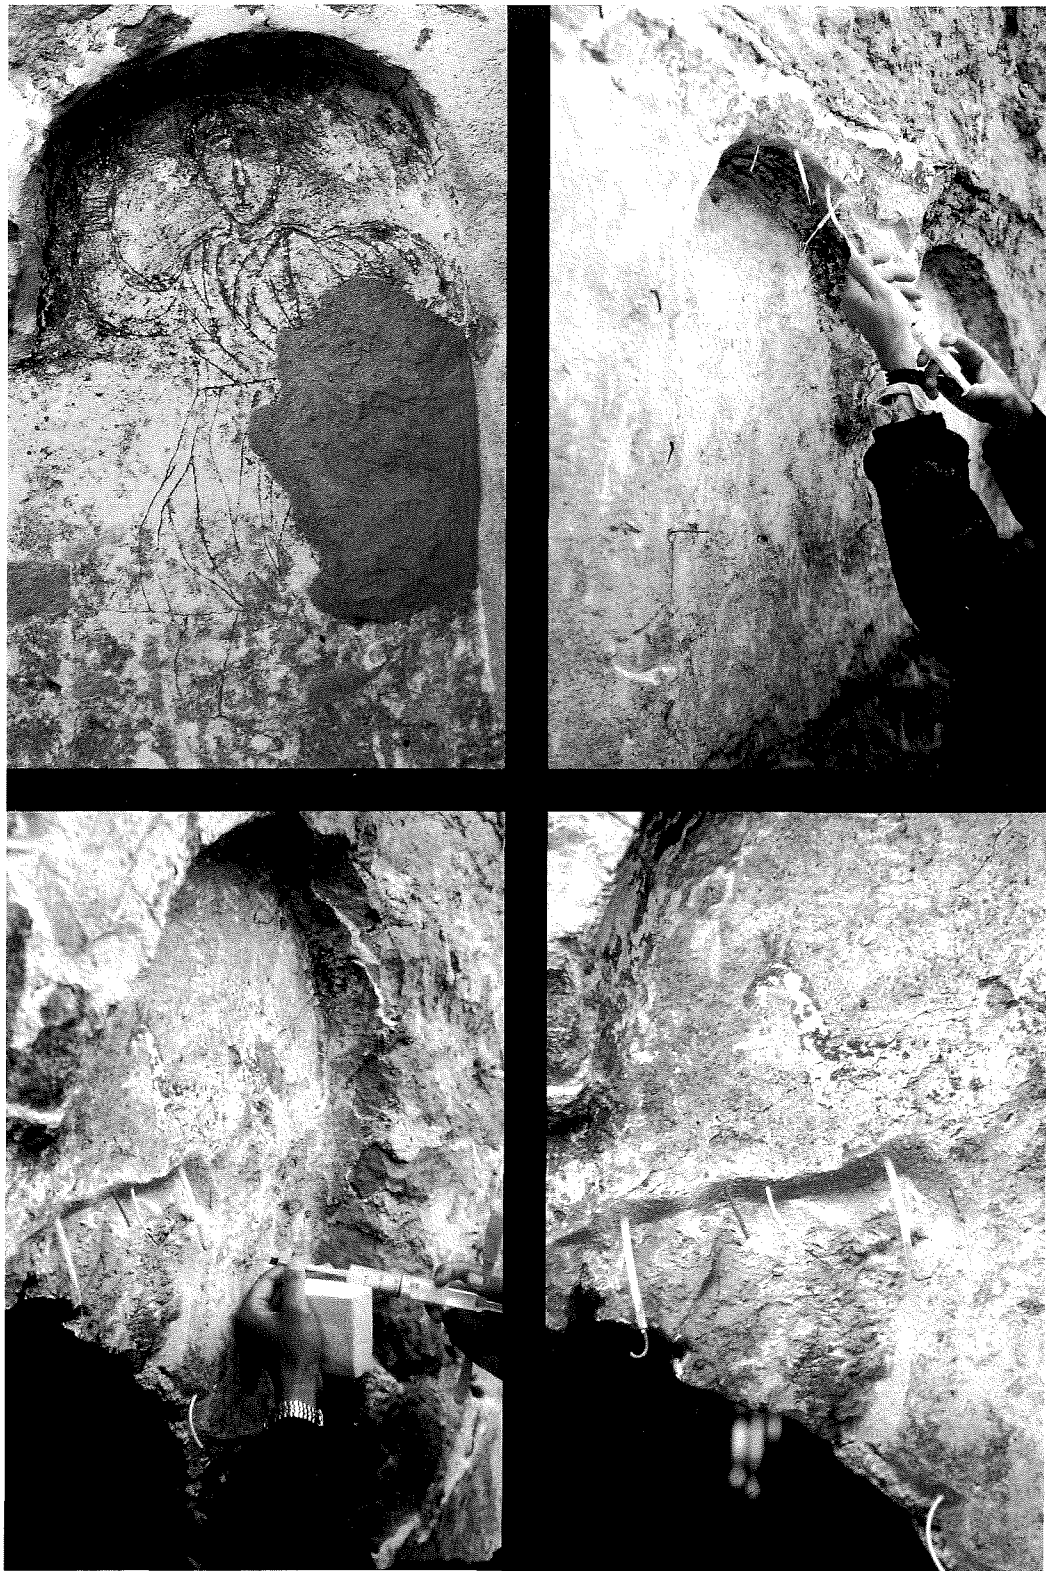
Clocher, façade est, angle nord-est - Etat après les interventions de pontage, d'injection, de consolidation de l'enduit, du badigeon et de la couche picturale et pendant les interventions de colmatage des lacunes - Septembre 1994
