DÉPARTEMENT DES INFRASTRUCTURES
SERVICE IMMEUBLES, PATRIMOINE ET LOGISTIQUE

RESTAURATION DES FAÇADES

Registre du commerce, Moudon, rénovation des façades

WIDMER ARCHITECTES SÀRL – LAUSANNE

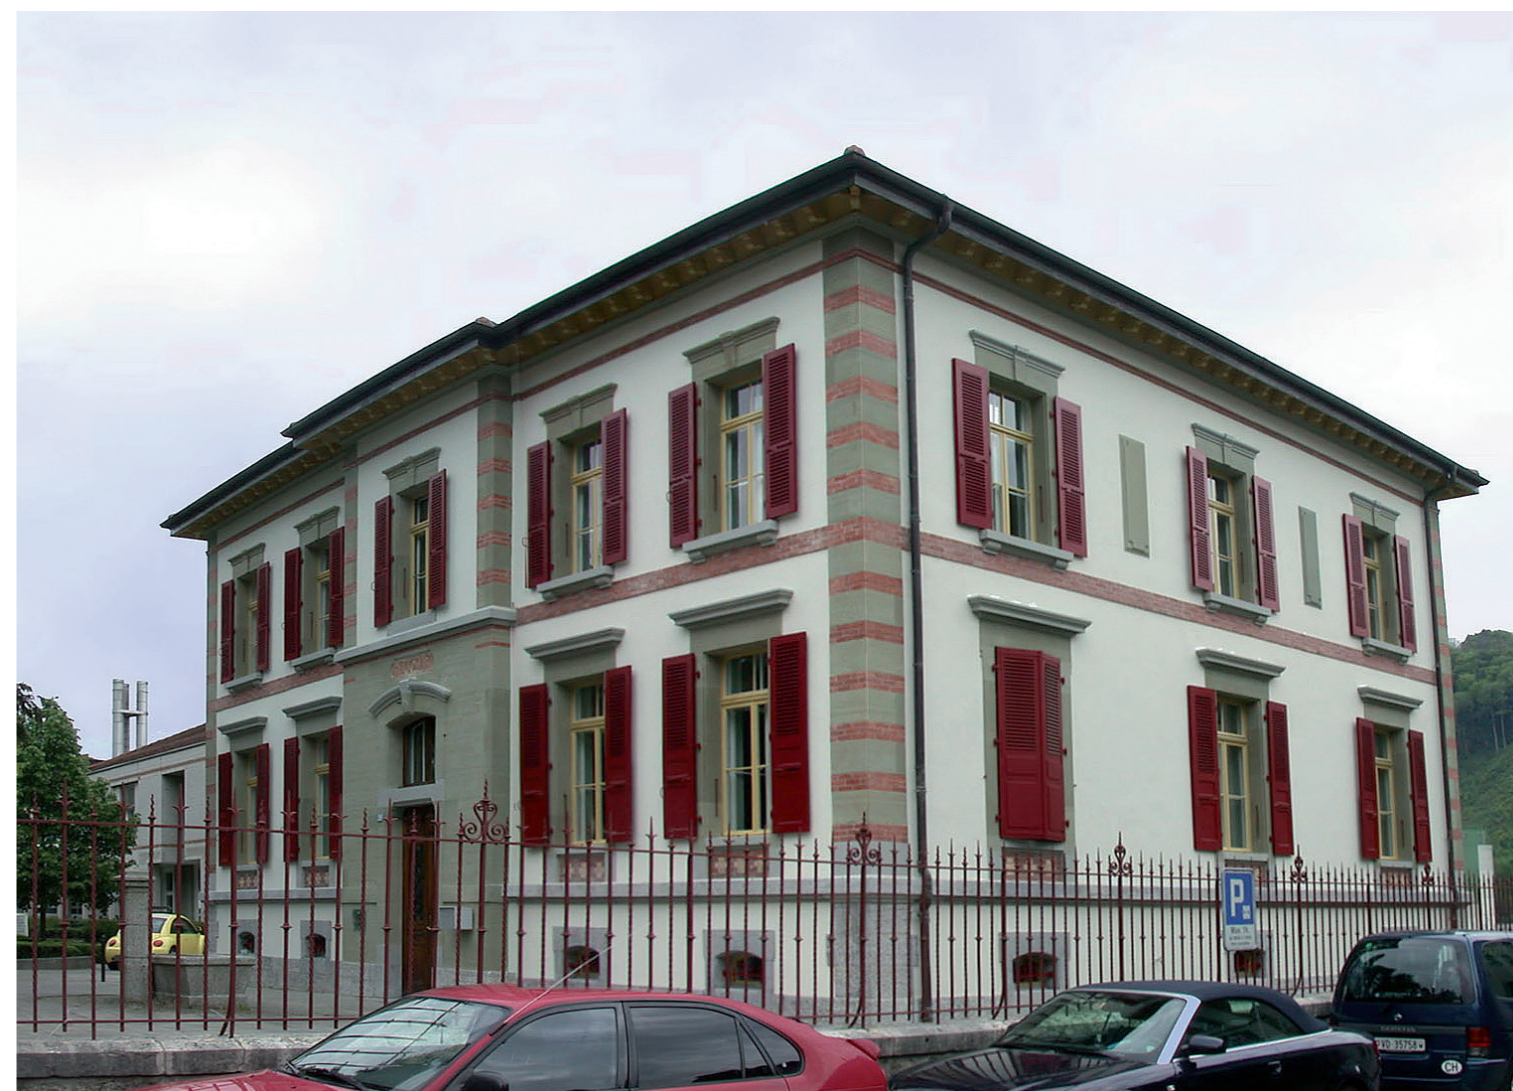
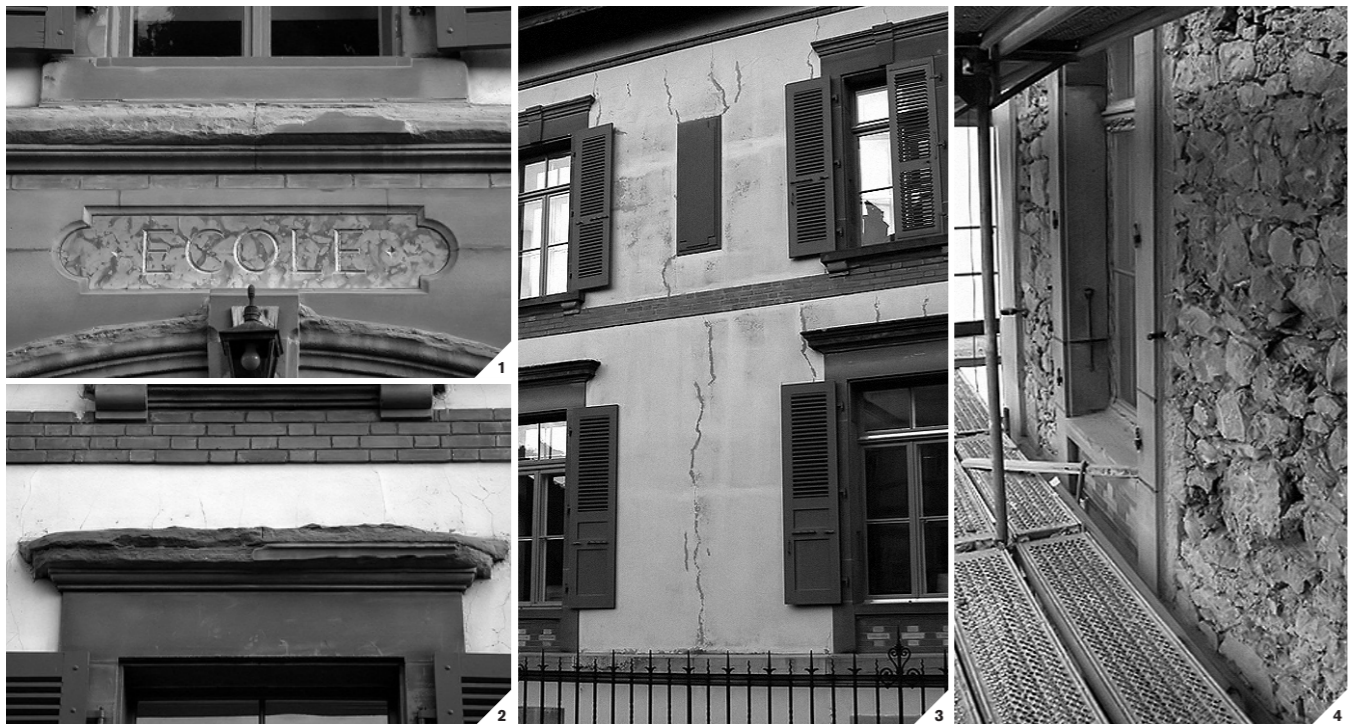
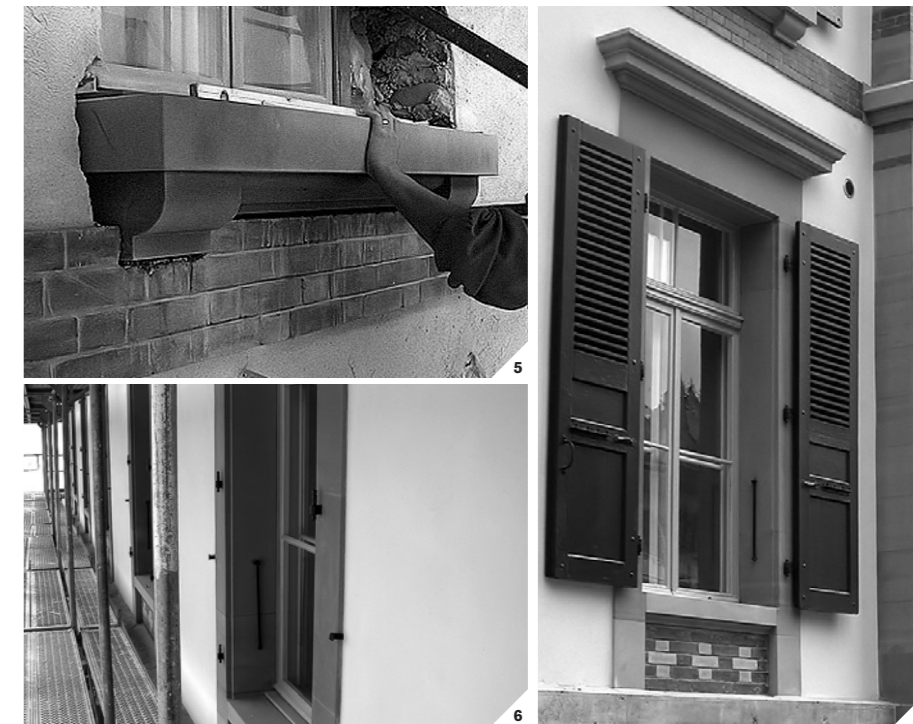
- 1/ 2/ dégradation des pierres de taille
- 3/ fissures du revêtement
- 4/ façades décrépie
- 5/ remplacement pierres de taille
- 6/ nouveau crépi peint
- 7/ état nouveau

L'état extérieur se caractérisait en 2006 par une détérioration importante des pierres de tailles. Le crépi présentait également de nombreux dégâts : fissures importantes, faïençages, usure.

Le remplacement des pierres de tailles a été effectué à partir de deux pierres, la molasse de Fribourg et le grès de Bollingen pour les pièces le plus exposées aux intempéries (tablettes, couronnement), la molasse d'origine provenant des carrières de Moudon, aujourd'hui fermées.

Le crépi en place date des années 1940. Compte tenu de l'état de dégradation de ce revêtement, la solution choisie est d'éliminer complètement le crépi jusqu'au support en moellons et d'appliquer un crépi en 3 couches à base de chaux. Des fers d'armatures sont placés dans les grandes fissures pour les consolider. Une peinture organo-silicate, choisie pour sa durabilité, est appliquée sur le crépi.
