Notification officielle de rappel : U.S. Federal Boat Safety Act

Éventuel acheminement incorrect causant un pincement ou une usure par frottement des fils du faisceau de moteur 3.0 MPI

Modèles couverts	Numéros de série
Modèles 3.0 MPI	1A072812-1A650359

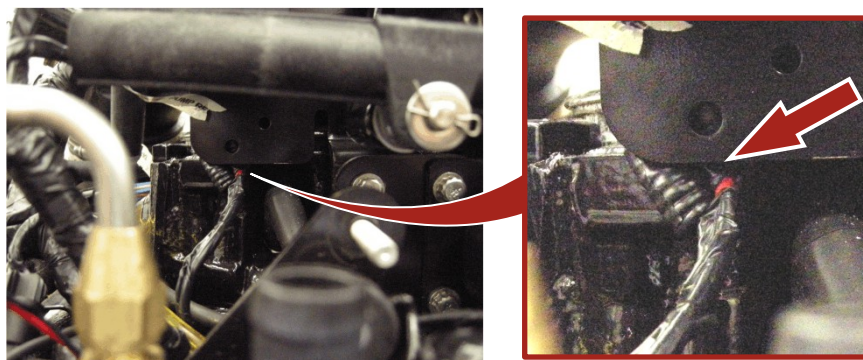
48253

Acheminement incorrect du faisceau – derrière le support.

3. Si le faisceau est acheminé incorrectement et pincé derrière le support de montage du plateau d'inversion de marche, desserrer les vis du support de montage identifiées ci-dessous.

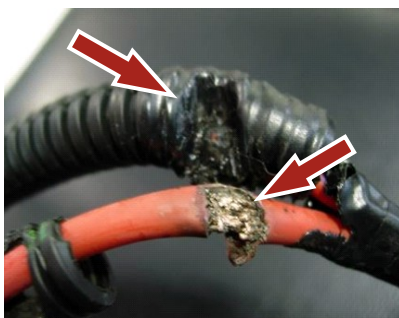
48288

Exemple d'isolation endommagée et de fils dénudés

- a. Remplacer l'entier faisceau de fils du moteur. Passer commande du numéro de pièce indiquée dans la rubrique **Pièces de rechange**.
 - b. Acheminer le faisceau de fils selon l'acheminement du faisceau illustré à l'étape 8.
8. Si un faisceau ne présente aucun signe de dommages, empêcher tout dommage ultérieur en s'assurant que le faisceau n'est pas acheminé derrière le support où il pourrait être pincé ou s'user par frottement à travers son isolation.

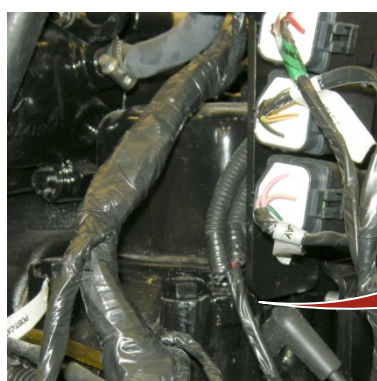
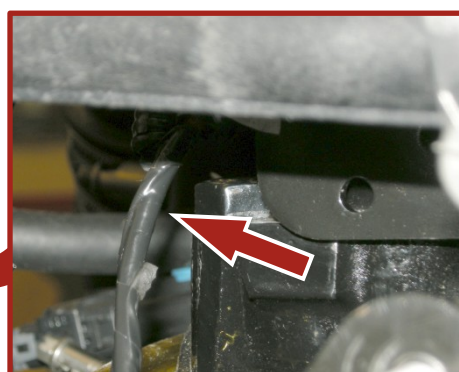
48257

Acheminement correct du faisceau – pas derrière le support
