## 0516 -VILLA ROUTE DE ST-LEGIER 9 – 1800 VEVEY RF N° 1076 – BATIMENT ECA 1078

Transformations intérieures, isolation de la toiture, remplacement de la chaudière à mazout par une pompe à chaleur avec implantation de 3 sondes géothermiques et pose de panneaux photovoltaïques

### DESCRIPTIF DES TRAVAUX

Permis de construire no 6945 du 01.02.24 / synthèse CAMAC no 221480 du 16.11.23

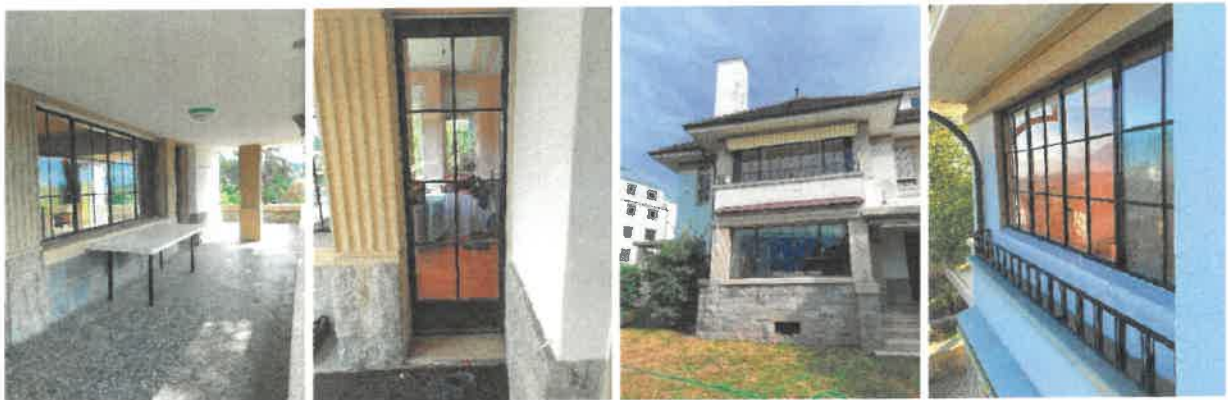
Fenêtres en acier existantes à restaurer avec changement des verres

- remplacement des verres simples par des verres Finéo à haute performance thermique y compris nettoyage, anti-rouille et peinture des serrureries en coloris anthracite d'origine, nouveaux joints mastic à l'huile, exécution à l'ancienne

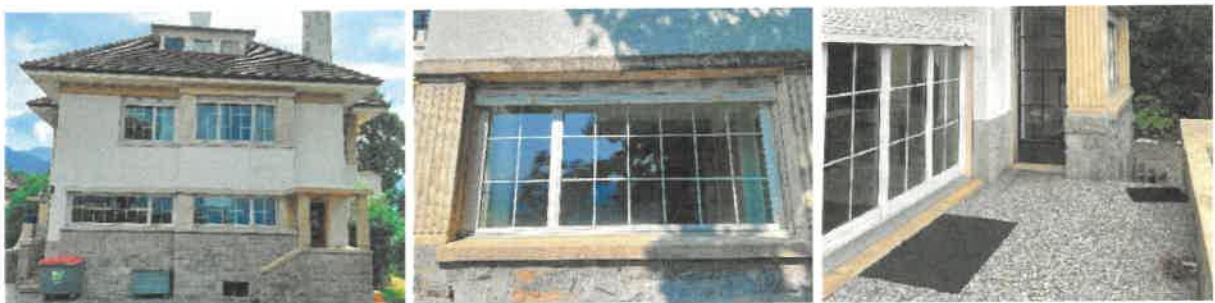
Fenêtres en bois et pvc existantes à remplacer pour l'uniformité des façades

- 11 fenêtres en bois et pvc, de couleur blanche, datant des années 1990 à 2000 ; à supprimer et remplacer par des nouvelles fenêtres en serrurerie, fabriquée avec des profils acier fins, identiques aux fenêtres existantes, avec des verres thermiques Finéo.

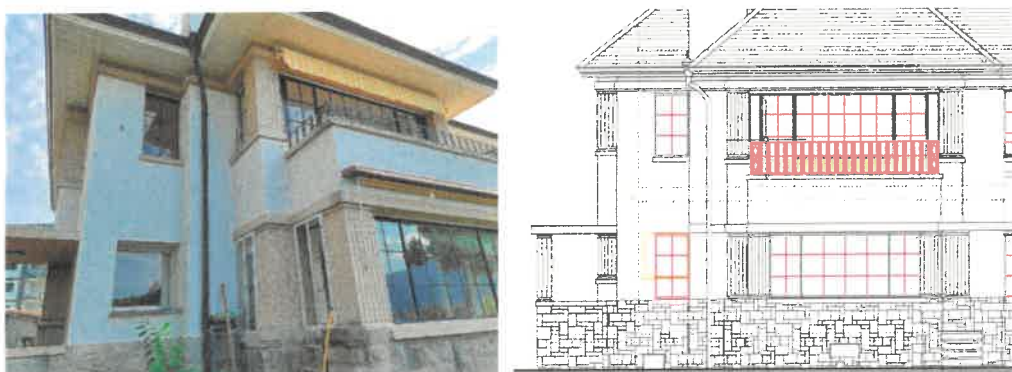
Fenêtre carrée, en bois, sans croisillon, à remplacer

- la fenêtre en bois, sans croisillon, de forme carrée, de l'office-cuisine, à supprimer et remplacer par une nouvelle fenêtre en serrurerie, fabriquée avec des profils acier fins, identique à la fenêtre située au 1er étage

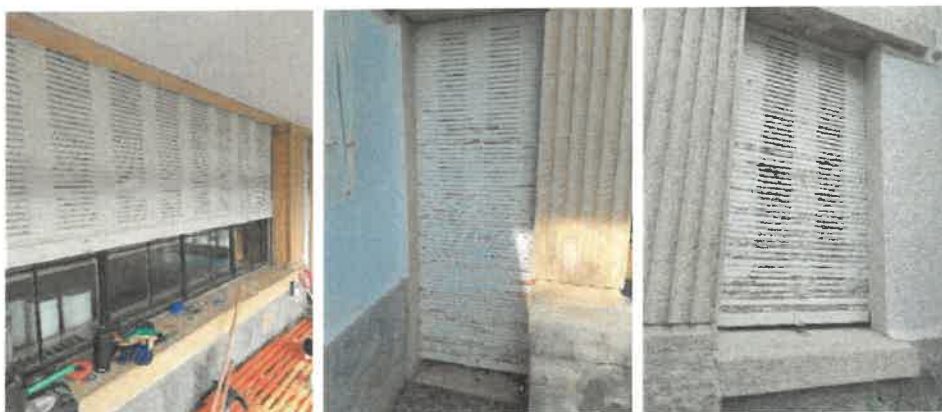
Volets roulants à restaurer avec rafraichissement de la peinture et remplacement des sangles

- peinture des volets roulants existants
- sangle de manutention et axe de déroulement des volets roulants
- peinture des bras pliables et des axes de rotation des store-toile
- nettoyage et graissage des mécanismes mécanique des store-toile

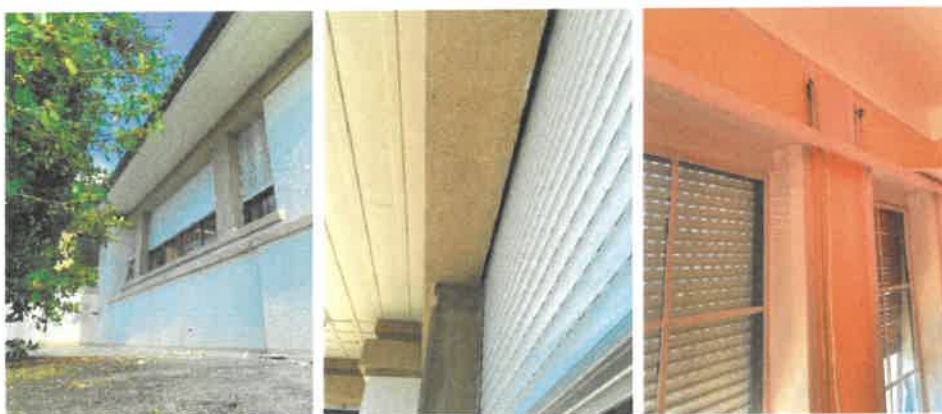
5 volets roulants en plastique ou aluminium existants à remplacer par des volets roulants en bois, pour l'uniformité des façades

- volets roulants en plastique ou/et en aluminium
- toile des store-toile

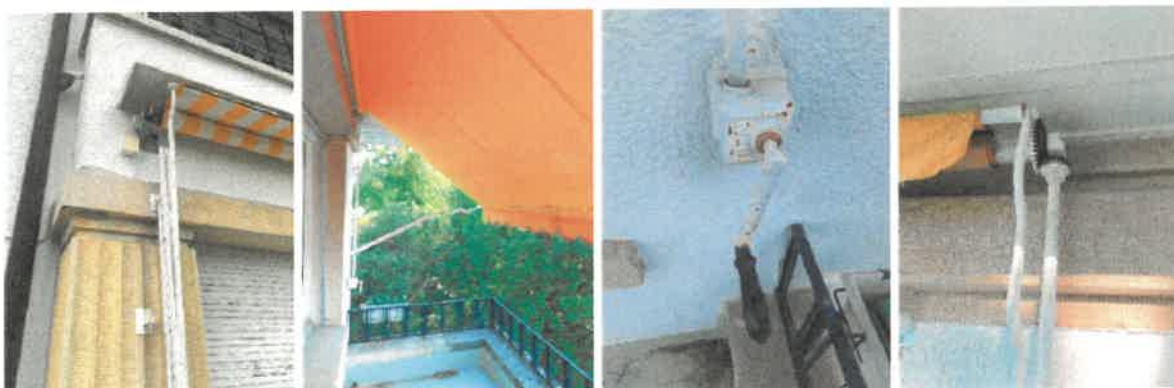
Store-toile à restaurer avec remplacement des toiles

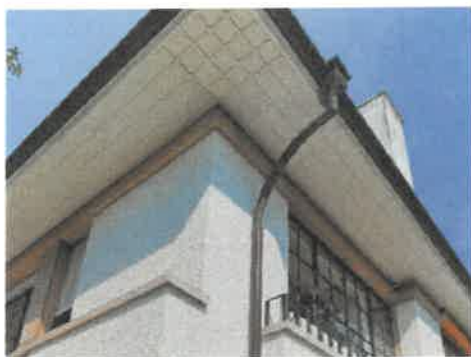
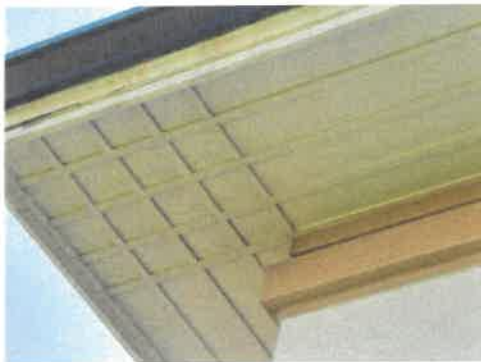
- quelques lames du berceau suite à des infiltrations d'eau sous les chéneaux et les boîtes d'attente percés

Berceaux d'avant-toits à réparer ponctuellement et repeindre

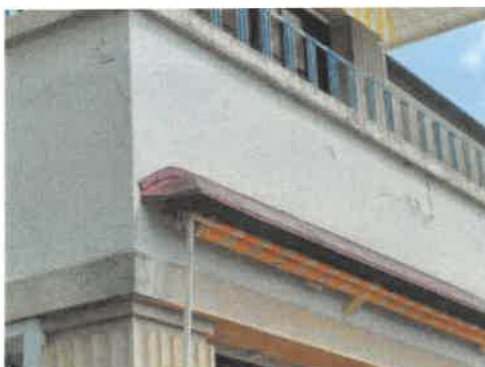
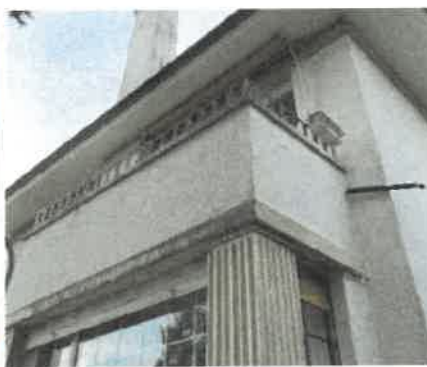
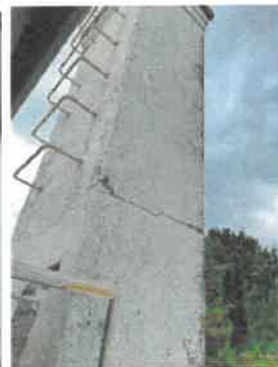
- crépis et fissures détériorés suite aux infiltrations d'eau

Crépis à piquer et assainir, fissures à traiter

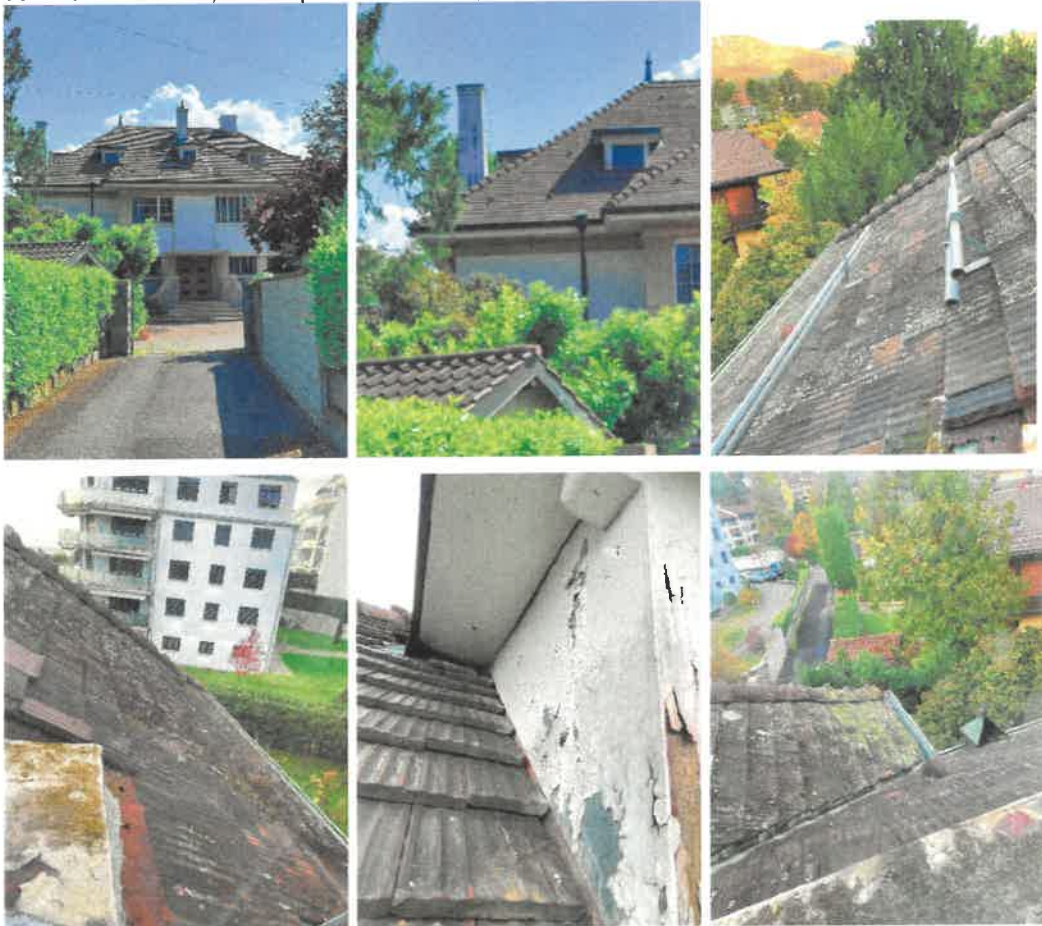
Toiture à isoler avec rehaussement de 13 cm impliquant remplacement des tuiles plates, avec bord droit, coloris brun vieilli, identique à l'existant, création d'un double larmier pour minimiser le rehaussement

- les chéneaux, les descentes d'eaux pluviales et dauphins, les garnitures de cheminées
- la couverture en tuiles

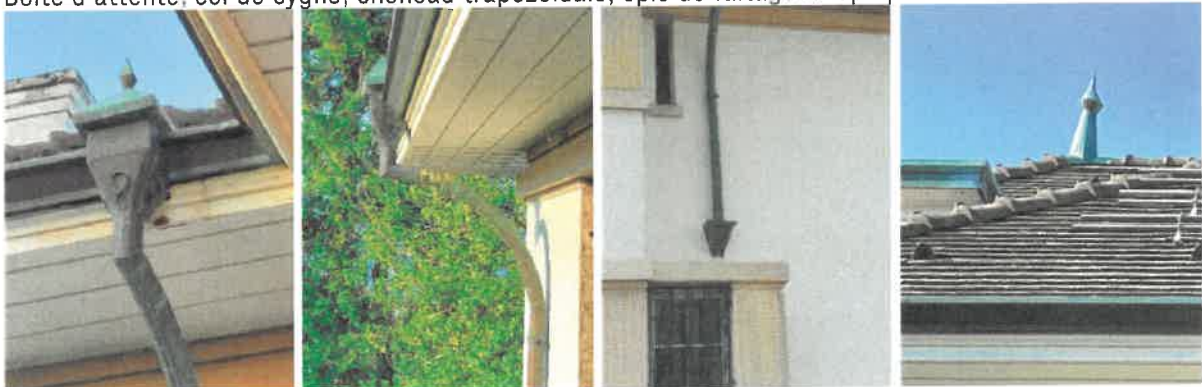
Boîte d'attente, col de cygne, chéneau trapézoïdale, épis de faîtage à répliquer

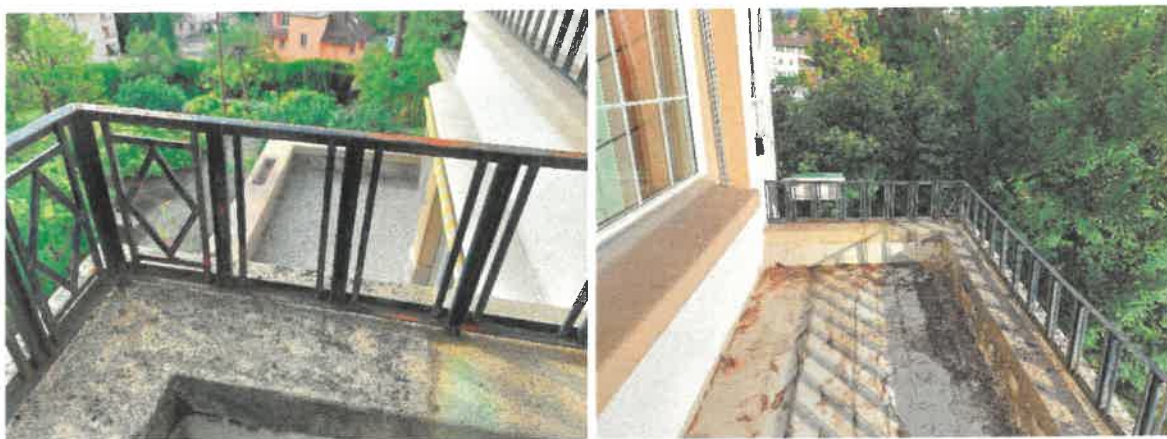
- la hauteur des balustrades (actuellement 59 cm)
- le retrait par rapport au devant de la couvertine du parapet (actuellement 16 cm)
- l'espacement entre les barreaux (actuellement 14 cm)

Balustrade à rehausser : détail de réalisation à faire approuver par Commune de Vevey, BPA, DGIP-MS

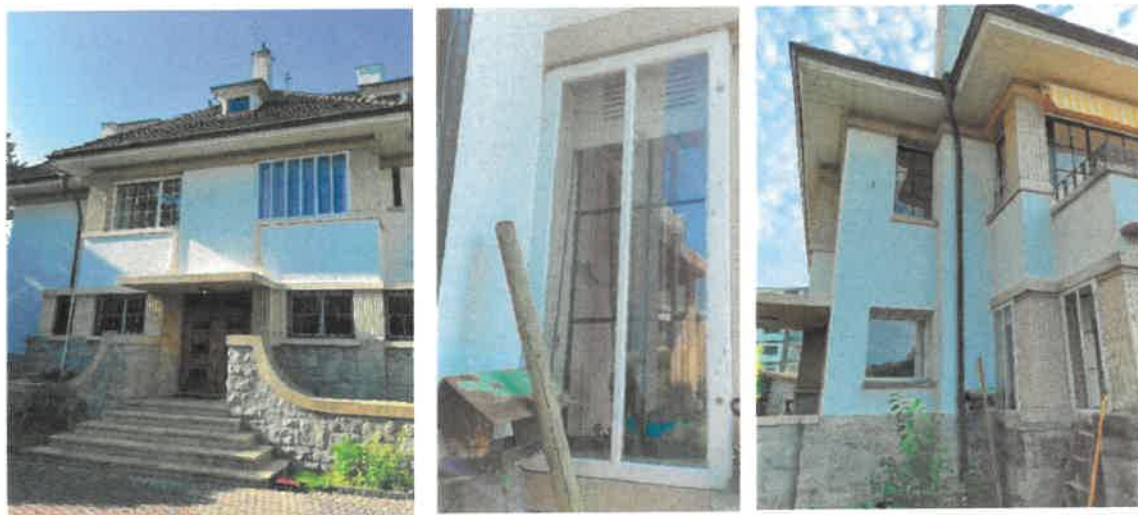
- renoncement à l'ouverture des fenêtres, celles-ci s'ouvrant vers l'extérieur
- création d'une dissymétrie en façade Nord, lorsque la fenêtre de la chambre sera refaite en serrurerie
- nécessité d'un échafaudage pour déposer la fenêtre d'hiver du 1er étage.

3 fenêtres d'hiver existantes

- 3 fenêtres d'hiver en bois, non jointives, fixées depuis l'extérieur sur pattes métalliques

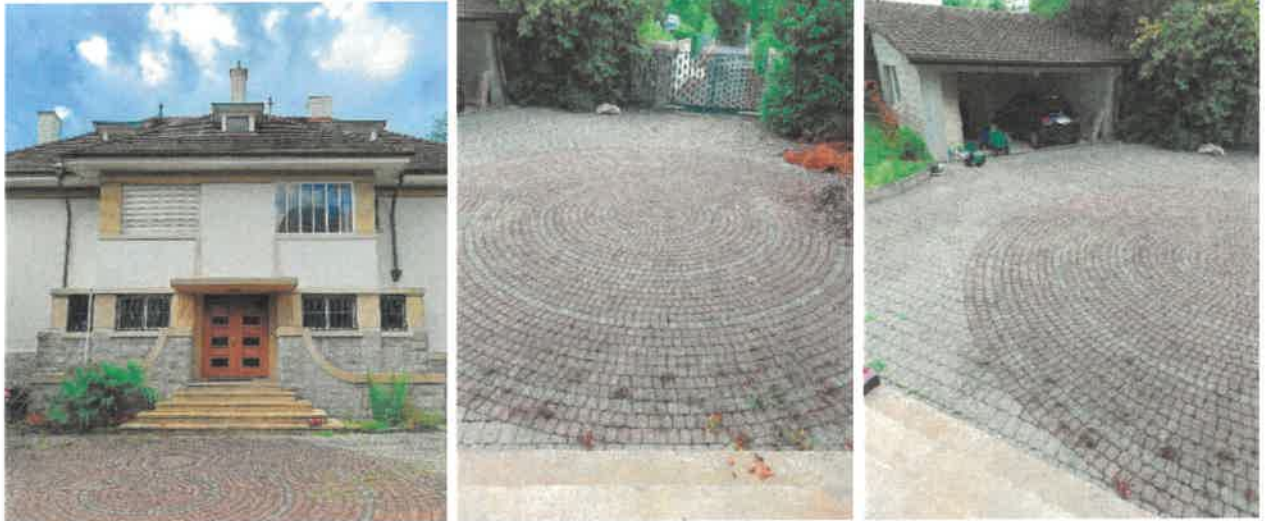
Pavés en béton bicolores à remplacer par du gravier roulé gris

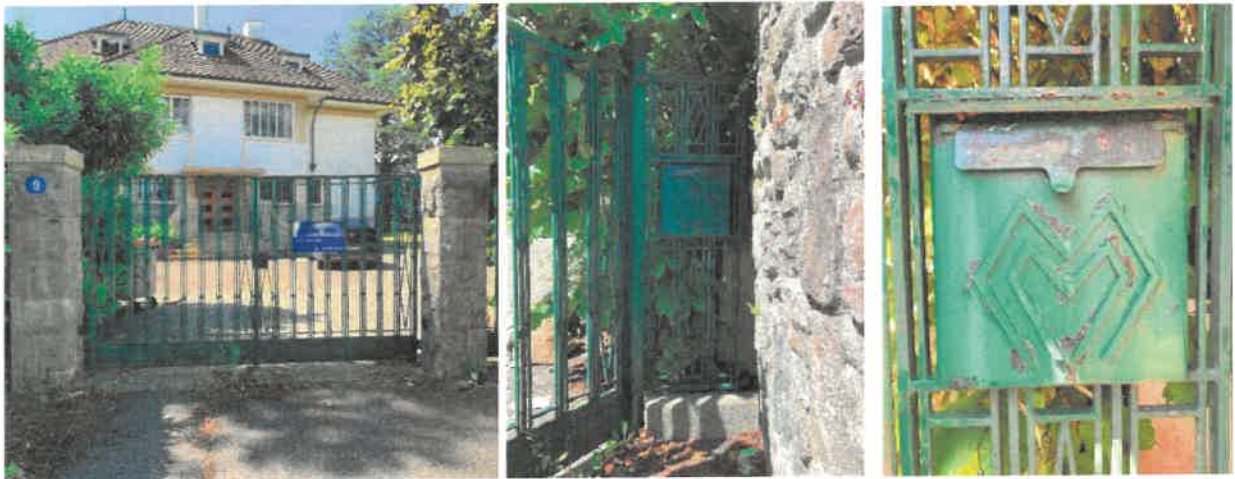
Portails d'entrée à restaurer et boîte aux lettres à rendre conforme aux normes de La Poste

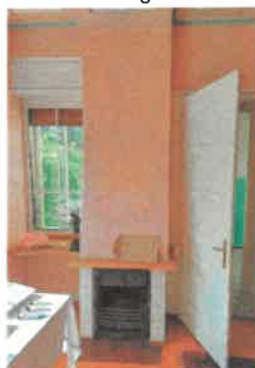
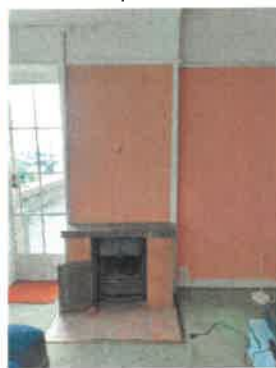
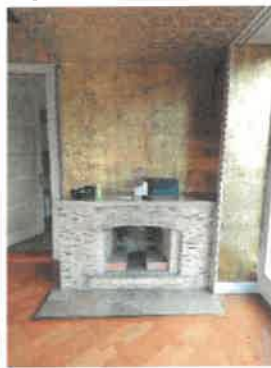
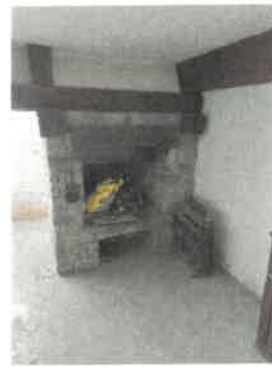
- créer un conduit de fumée par cheminée au lieu de 2 cheminées sur un conduit
- créer des prises d'air pour éviter les intoxications aux monoxydes de carbone
- créer des foyers fermés pour récupération de chaleur et éviter les incendies
- supprimer la tablette de cheminée en bois

- cheminée du séjour à remplacer par une cheminée en métal identique aux 2 autres

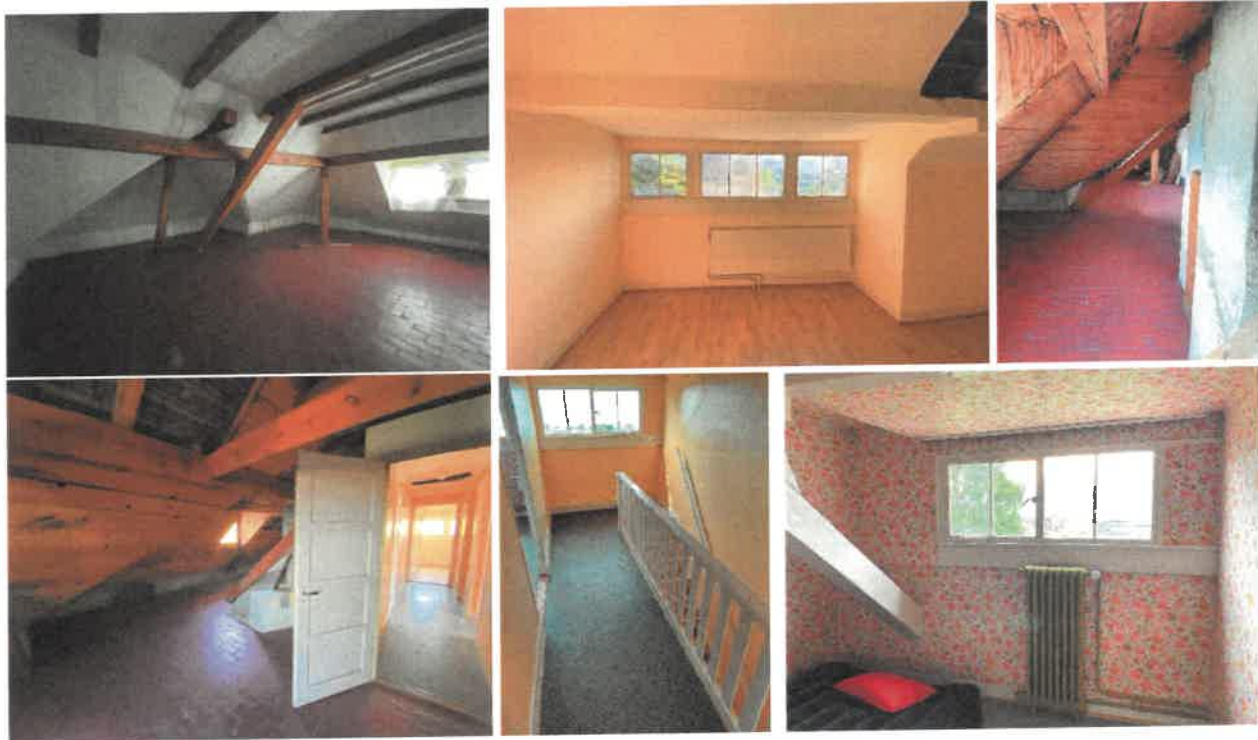
Toiture à isoler, charpente à renforcer, combles à réaménager, hauteur des locaux à augmenter à 2,40 m minimum selon règlement communal.
