## Expertise synthétique N° 24-07-13010

A la demande de Monsieur Pascal Kramer, Préposé de l'Office des Faillites de l'Arrondissement de la Côte, établir une expertise synthétique sur la parcelle N° 589 de la commune de L'Isle, dans le cadre de sa vente.

Visite du 29 août 2024 en compagnie de Monsieur Jean-Samuel Cavin, collaborateur au sein de l'Office des Faillites de l'Arrondissement de la Côte.

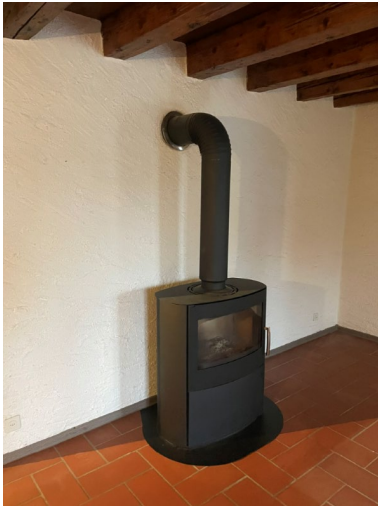
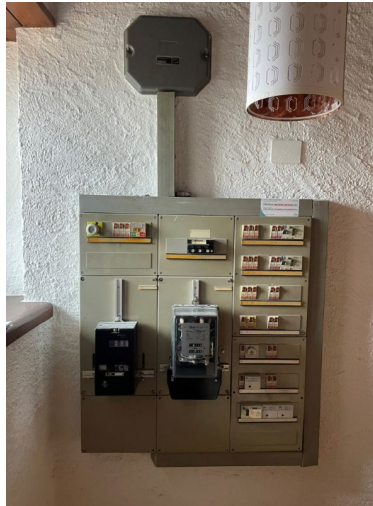
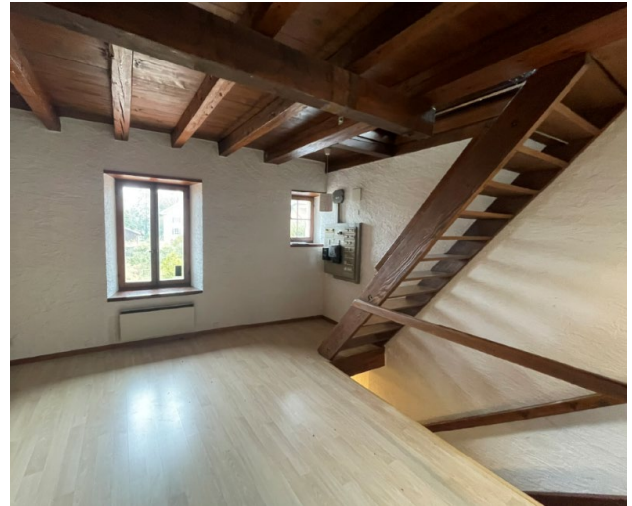
Le bâtiment a bénéficié d'un cycle de rénovation complet de 1985. C'est à cette occasion que le logement a pris sa fonctionnalité actuelle. Les installations électriques ainsi que les fenêtres, la majorité des revêtements et les sanitaires datent de ce cycle de rénovation, soit bientôt 40 ans. Nous relevons que l'agencement de cuisine a été remplacé, relativement récemment.

Il est usuel de prévoir un cycle de rénovation tous les 30 ans. Compte tenu de l'état d'entretien du bâtiment, nous estimons qu'il conviendra pour le moins de remplacer l'installation de chauffage électrique par un système centralisé, de remplacer les fenêtres et dans la mesure du possible d'améliorer les qualités thermiques de la toiture. Pour le reste, le logement est fonctionnel. Il est cependant possible qu'un nouvel acquéreur prévoit de remplacer tout ou partie des revêtements et aménagements sanitaires.

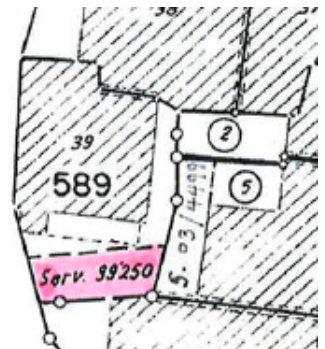
ID 005-2003/000301 : **servitude de passage à pied et à char** en faveur des parcelles N° 594 et 824. L'emprise de la servitude est teintée en rose sur le plan ci-contre, correspondant à l'aire de stationnement actuel des véhicules.

Au jour de l'estimation cette servitude ne semble pas activée. Elle représente toutefois un risque de restriction d'usage de ladite place.

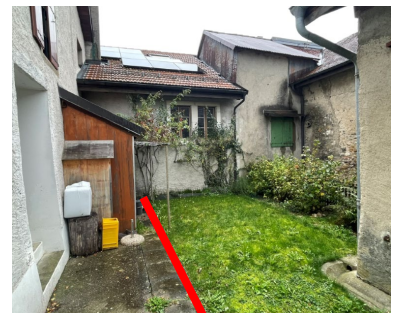
Nous relevons que la surface de pelouse située à l'Est du bâtiment, n'appartient pas à la propriété et ne bénéficie pas d'une servitude d'usage. La limite de propriété est indiquée en rouge sur l'illustration ci-contre. Sa jouissance n'est donc pas rattachée à la propriété.
