RAPPORT D'EXPERTISE IMMOBILIERE

Parcelle 295.

Route de la Roche 6, 1073 Savigny.

Office des poursuites du District de Lavaux-Oron, selon courrier du 28 juin 2024.

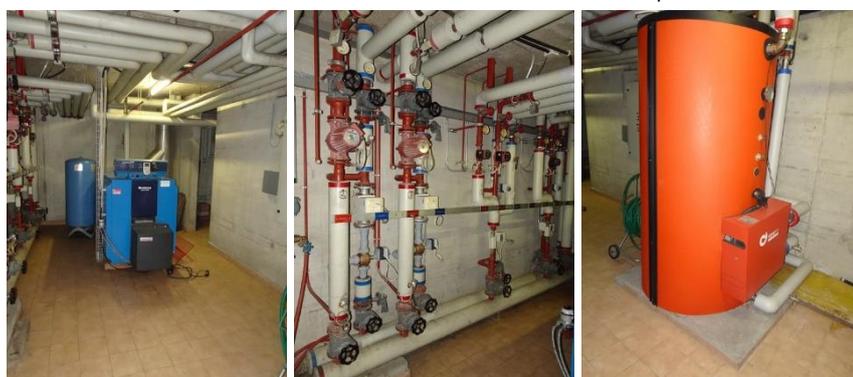
Les locaux sont chauffés par l'installation centrale, à mazout, de l'immeuble voisin (charge foncière). La chaudière, de marque Buderus avec également production de l'eau chaude sanitaire, a été remplacée en 2012, elle est donc récente. La citerne a été révisée en septembre 2020.

Dans le local, la diffusion de la chaleur s'effectue par le sol.

Vu ce qui précède, il n'y a pas d'investissement à prévoir pour l'installation général. En revanche, un ébouage des serpentins est certainement nécessaire.

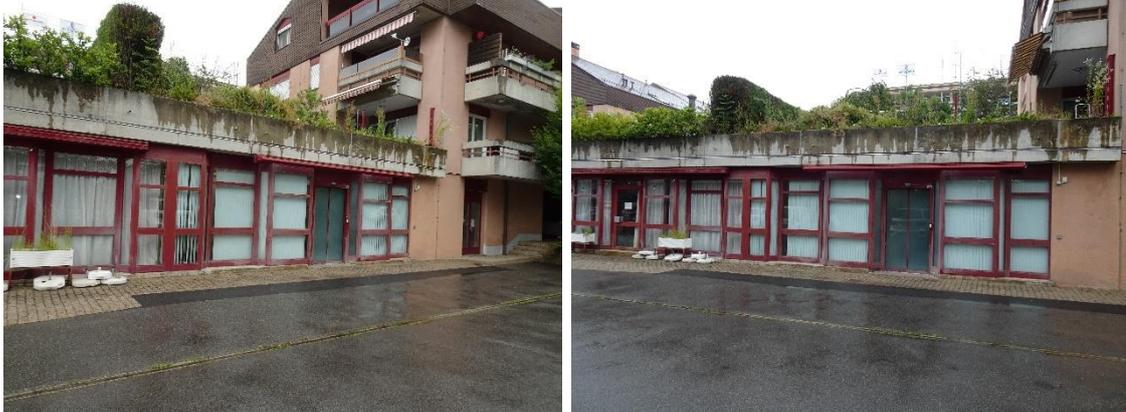
De l'avis de l'experte, aucune transformation ou rénovation n'est intervenue depuis l'édification sur tous les éléments extérieurs. En revanche, l'intérieur a été modifié et/ou réaménagé depuis 1987.

Enveloppe Tous les autres éléments composant l'enveloppe sont, de l'avis de l'experte, d'origine. L'aspect de la façade est peu engageant et donne une mauvaise impression. Au niveau de la toiture, un contrôle de l'étanchéité est nécessaire, y compris pour les coupoles et une rectification des plantations (coupe majeure) est à prévoir. Certaines plantations envahissent une coupole.

Etat général : médiocre.

Intérieur Tous les revêtements intérieurs des sols, murs et plafonds sont défraîchis ou d'un autre temps. Une réfection globale est nécessaire, également pour les sanitaires. Lors de la visite, plusieurs traces d'humidité ont été constatées dans les locaux, à différents endroits. Avant toute réfection des lieux, il y a lieu de rechercher et de maîtriser la situation.

Etat général : vétuste.

A prévoir : remplacement complet de la devanture pour une meilleure efficacité énergétique.

A prévoir : réfection complète.

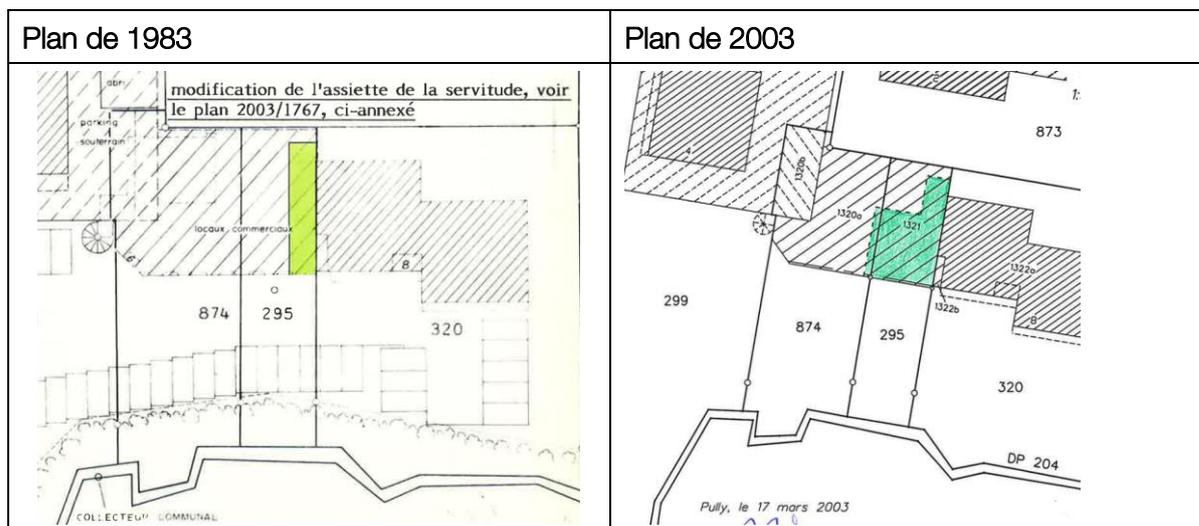
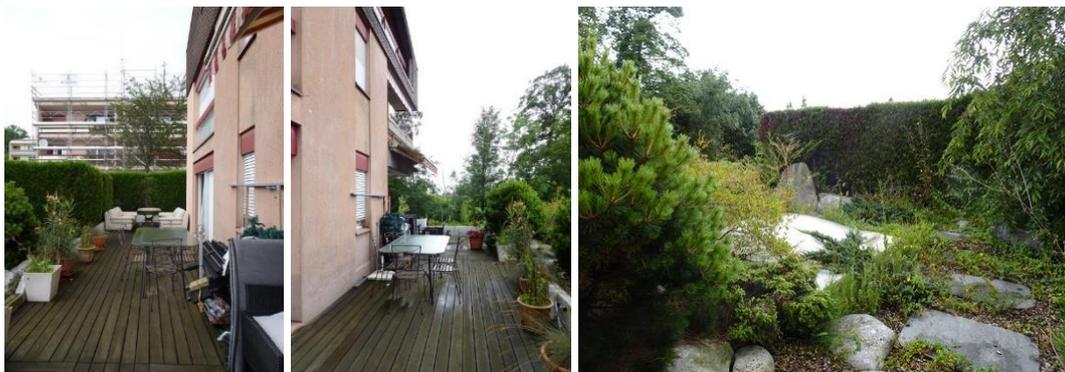
3.2 Toiture / terrasse

La toiture végétalisée est mise à disposition, partiellement et par servitude, en faveur de la parcelle 1385 (lot 2 de la PPE Eden-Roc, sise sur la parcelle 320 à l'est). Précédemment tout en longueur et uniquement sur parcelle 295, la surface (assiette de la servitude) a été étendue en 2003 pour atteindre 100 m² (voir plans ci-dessous). A ce jour, elle impacte également la parcelle 874.

En ce qui concerne, l'entretien général de la terrasse (sol en teck et végétation), nous relevons le mauvais état de ces deux éléments. Le manque d'entretien ou l'absence de celui-ci génère des problématiques dans les locaux sis au rez-de-chaussée (envahissement de la plantation au travers des coupoles). Une remise à niveau doit être exigée auprès du bénéficiaire, ainsi qu'un contrôle régulier.

Etat d'entretien : Mauvais.

En vertu de l'exercice déposé au Registre foncier, tous les frais d'entretien de la terrasse sont supportés par le bénéficiaire. Tous les travaux de rénovation ou de sécurisation restent à charge du propriétaire. A ce propos, nous relevons que lors de la visite la partie sud de la terrasse était dépourvue de toute protection (barrière ou garde-corps) contre les chutes (obligatoire selon la norme SIA 358).

Au jour de la rédaction du rapport, cet élément a été commandé par notre mandant et sera certainement posé avant la vente aux enchères.

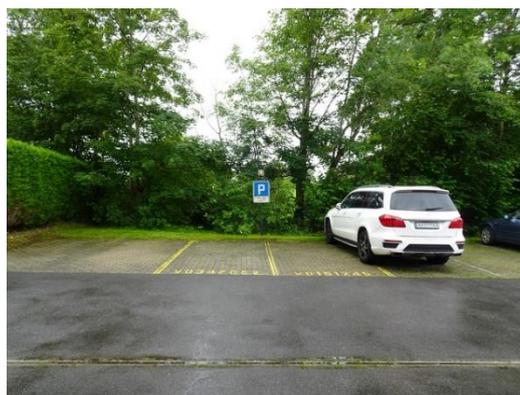
3.3 Aménagements extérieurs

Le chemin est goudronné et les stationnements sont en pavés béton. Ces derniers sont délimités par l'aire forestière sise au sud.

Une zone terrasse, pavée, a été aménagée juste devant les locaux.

Ces aménagements sont admis comme en bon état pour leur fonction.

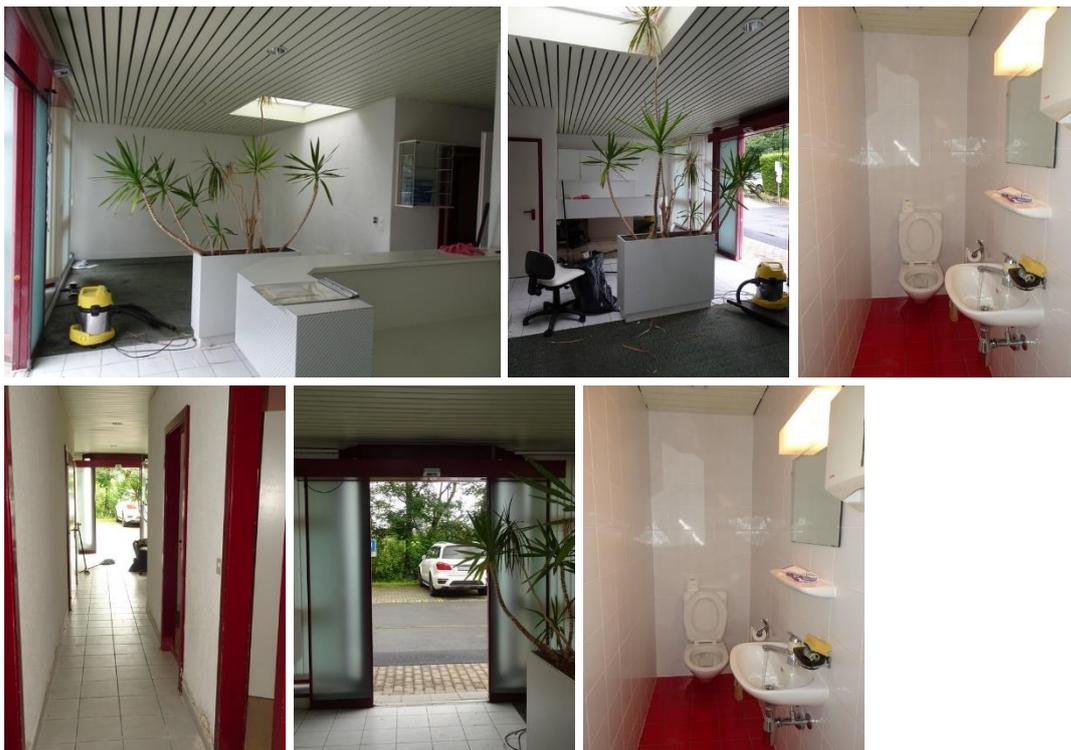
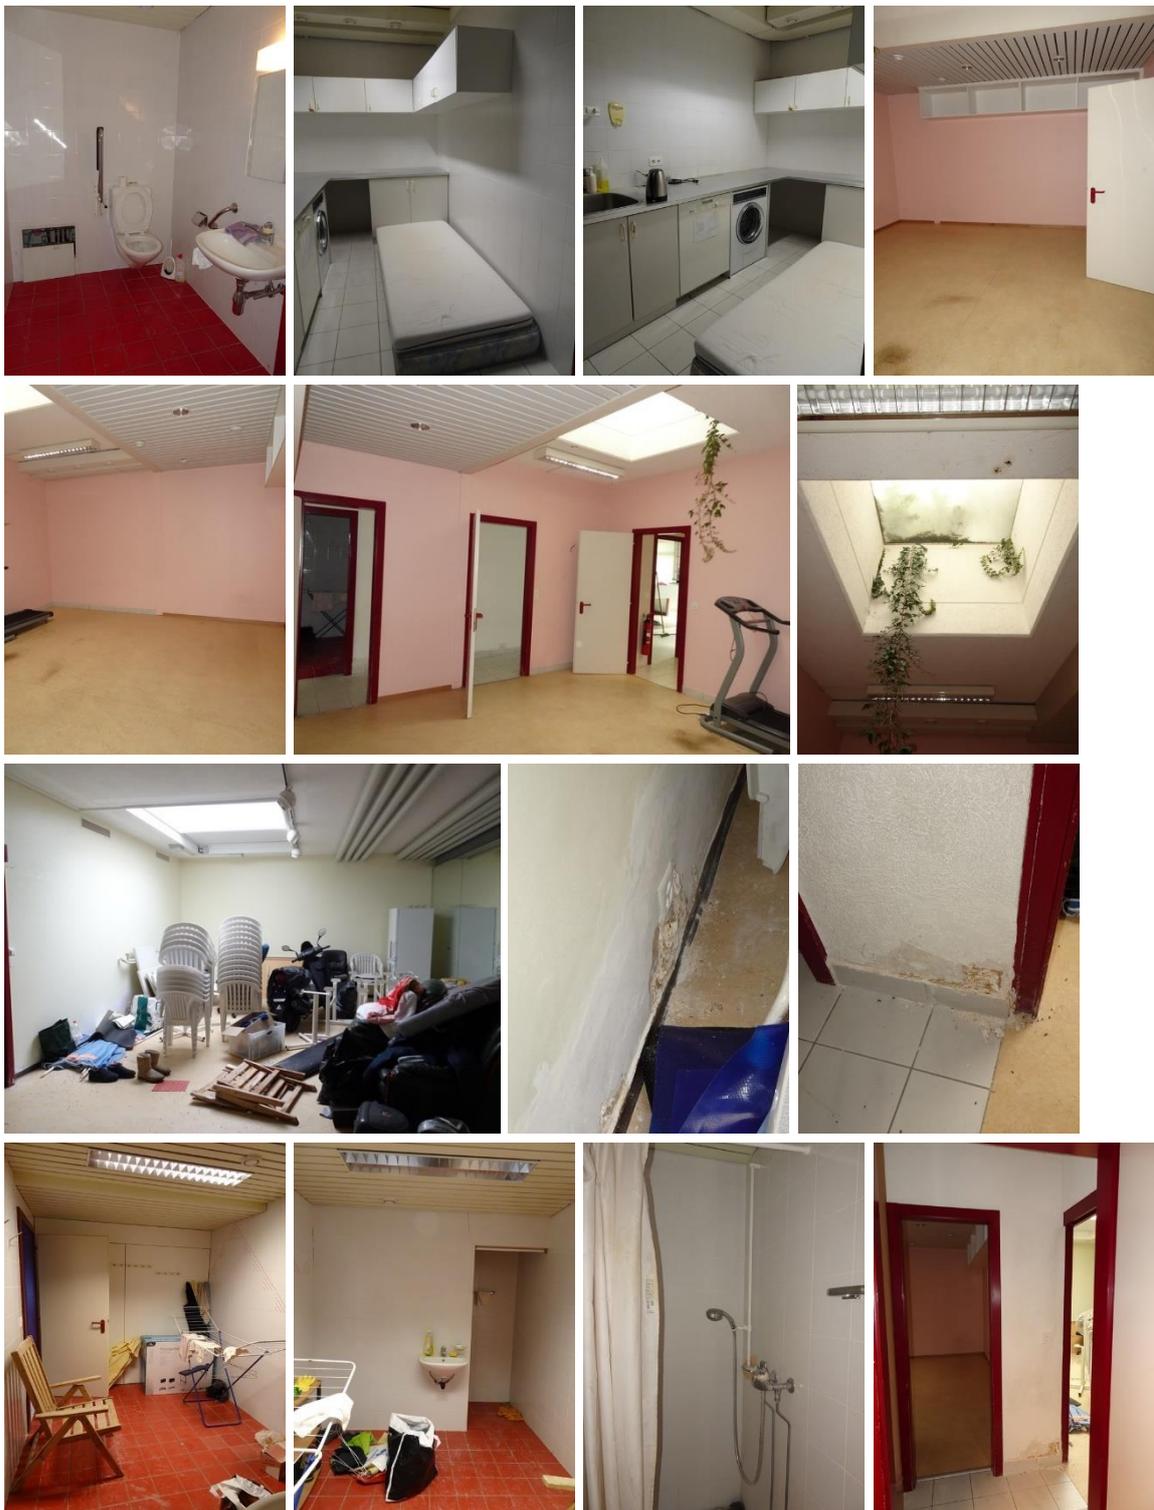
Revêtements intérieurs	Sols : carrelage, moquette. Murs : majoritairement en crépis. Plafonds : en plâtre ou faux-plafonds métalliques. Menuiserie : peinte. Châssis, vitrages : métalliques avec verres isolants. Obscurcissement : store mécanisé sur une coupole et store intérieur au niveau de la devanture.
Comptoir de réception	Meubles : en stratifié.
Sanitaires	Ils offrent un confort standard, mais désuets. Ils sont borgnes.
Fonctionnalité	Nous l'admettons comme correcte vu l'affectation et le niveau d'éclairage.
Buanderie	La propriété bénéficie, par servitude, d'un local buanderie sis dans l'immeuble voisin (en bleu sur le plan).
Etat général d'entretien	De l'avis de l'experte, l'état général est admis comme médiocre. Les locaux sont défraîchis, vétustes et partiellement endommagés par des remontées d'eau (capillarité). Celles-ci sont plus présentes dans la grande pièce du fond, au niveau du saut-de-loup mentionné en rose sur le plan. Une rénovation / réfection globale est nécessaire.

Occupation	Les locaux sont inoccupés depuis plusieurs années (Covid).
Affectation	Selon le plan de quartier, les locaux peuvent abriter des activités professionnelles non gênantes pour le voisinage.
Amiante et toxiques	Au vu des aménagements intérieurs, la présence d'amiante et de toxiques dans les locaux n'est pas exclue. Seul un examen spécifique (prélèvements par sondage et analyse en laboratoire) peut renseigner pleinement sur la présence de cette substance. Dans ce contexte, nous précisons ici que le présent rapport ne prend pas en compte le surplus de frais engendrés par des mesures de protection particulière à mettre en place lors de rénovation des locaux.

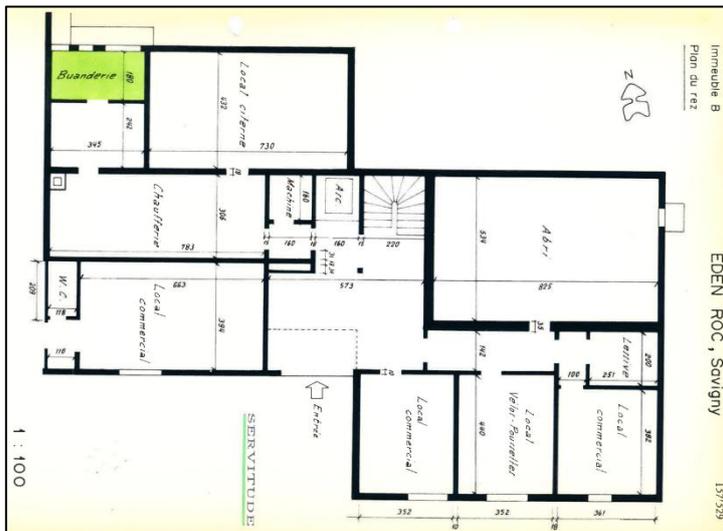
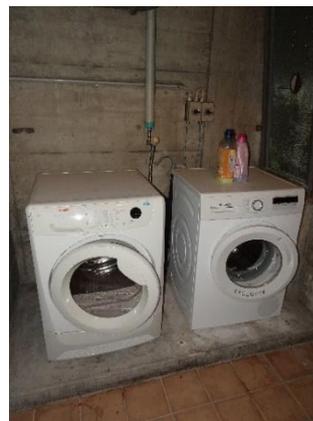
4.3 Locaux accessoires - buanderie

Les machines sont récentes.
Le local est brut.
