RAPPORT D'EXPERTISE IMMOBILIERE

Parcelle 874.

Route de la Roche 6, 1073 Savigny.

Immeuble commercial, précédemment affecté en restaurant.

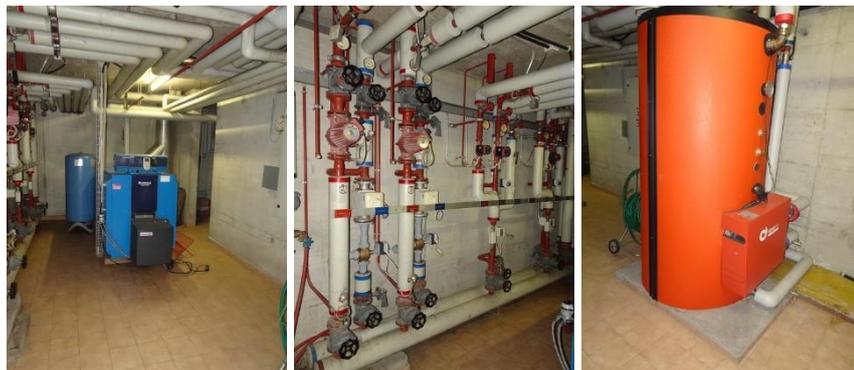
Les locaux sont chauffés par l'installation centrale, à mazout, de l'immeuble sis sur la parcelle 320 (charge foncière). La chaudière, de marque Buderus et qui produit également de l'eau chaude sanitaire, a été remplacée en 2012, elle est donc récente. La citerne a été révisée en septembre 2020. Vu ceci, il n'y a pas d'investissement à prévoir à court terme.

Dans le local, la diffusion de la chaleur s'effectue par le sol et radiateurs. Un ébouage des serpentins et certainement nécessaire.

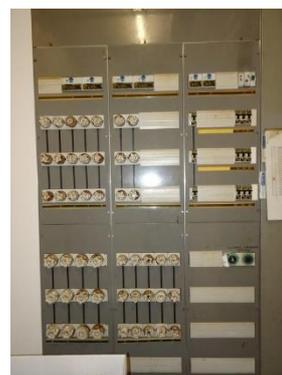
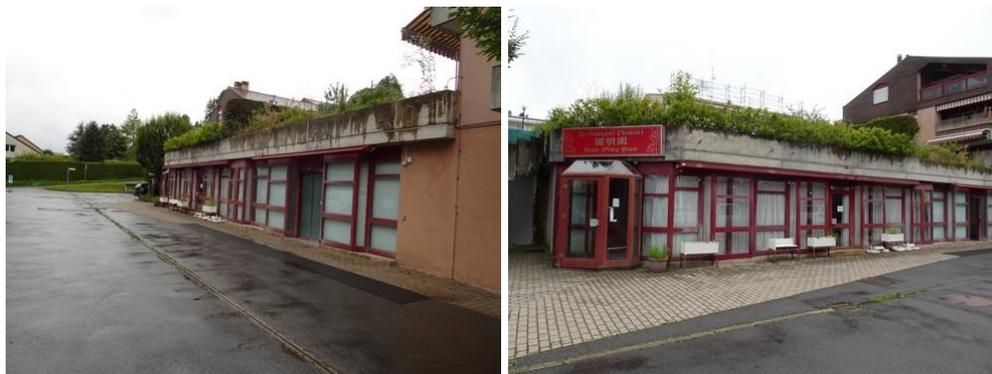
Néant pour l'extérieur et date de rénovation de l'intérieur inconnue.

Les dernières transformations intérieures doivent probablement dater du dernier transfert immobilier (2009).

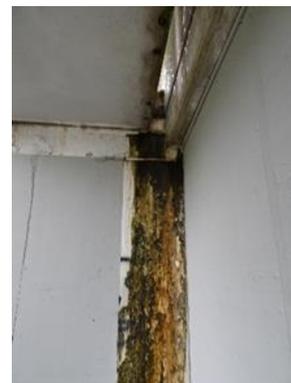
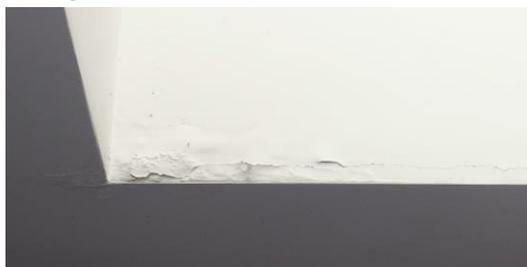
Enveloppe Tous les éléments composant l'enveloppe sont, de l'avis de l'experte, d'origine. L'aspect de la façade est peu attrayante et donne une mauvaise impression. Au niveau des coupoles, un contrôle de l'étanchéité est nécessaire (lors de la visite, des traces d'humidité ont été constatées).

Etat général : médiocre.

A prévoir : remplacement complet de la devanture pour une meilleure efficacité énergétique et contrôle général de l'étanchéité.

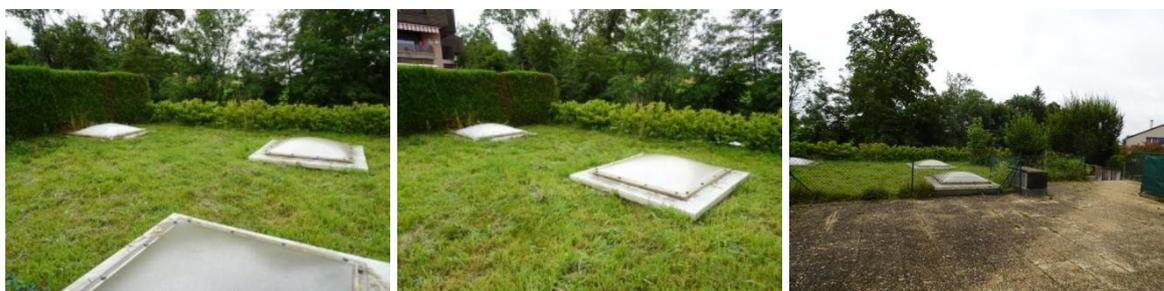
Comme mentionné précédemment, l'intérieur des locaux et les espaces extérieurs démontrent un manque d'entretien général. Un contrôle, voire une remise en état, des matériaux est nécessaire.

Etat d'entretien : douteux.

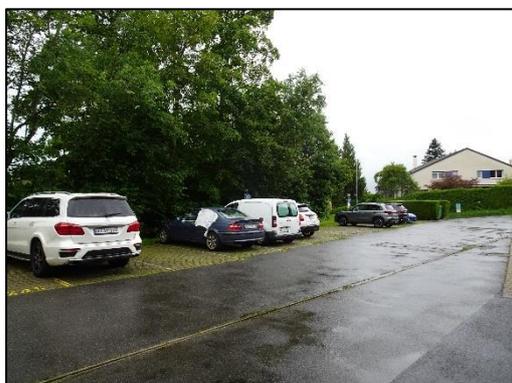
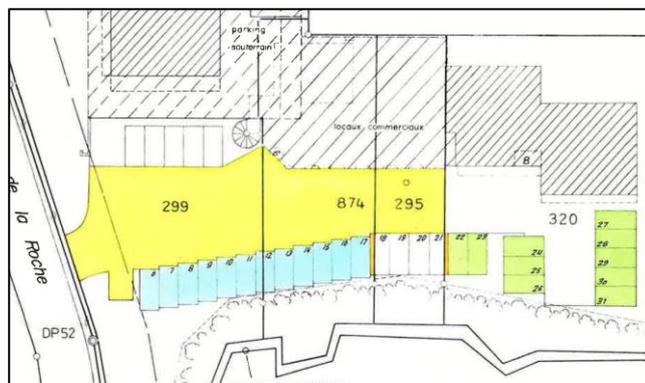
La partie non bâtie du bien-fonds, au sud, comprend trois zones, soit une terrasse pour le restaurant d'environ 35 m² avec toile de tente motorisée, le cheminement et l'accès général (servitude) et des stationnements. La terrasse et les stationnements sont en pavés béton, le cheminement est goudronné. Ces aménagements sont admis comme en bon état pour leur fonction.

Par servitude, la propriété étudiée bénéficie de l'ensemble des stationnements figurés en bleu, soit 12 places.

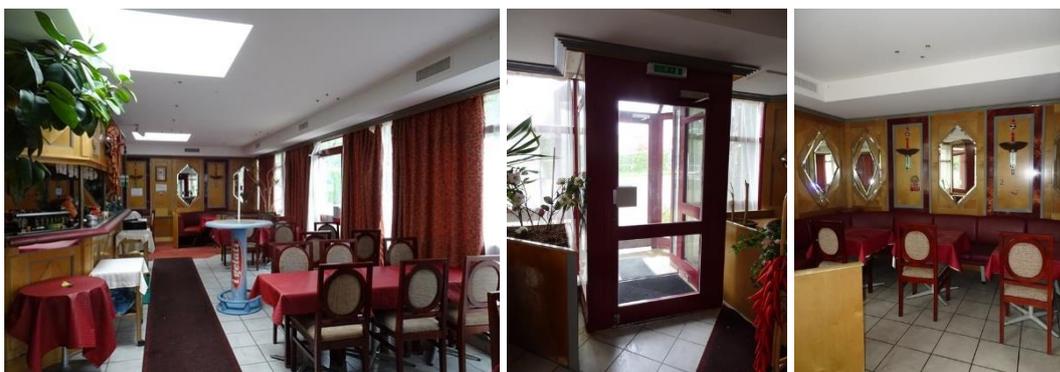
Description	Dès sa conception, les locaux ont été aménagés en café-restaurant. La surface éclairée (restaurant et cuisine) représente une surface de 154 m ² environ et les arrières (borgnes) 58 m ² . Le restaurant comprend un espace office, des WC hommes et femmes et un coin vestiaire. La cuisine de 40 m ² comprend une chambre froide et elle permet de rejoindre les locaux annexes qui se composent d'une douche-WC pour le personnel, un local ventilation, deux locaux de rangement en enfilade, d'une porte d'accès, d'une cave, d'un bureau borgne et du local électrique (devant le bureau).
Revêtements intérieurs	Sols : carrelage, moquette. Murs : boiserie, peinture. Plafonds : en plâtre. Menuiserie : peinte. Châssis, vitrages : métalliques avec verres isolants. Obscurcissement : rideaux intérieurs.
Office	Meubles : en stratifié.
Accessoires	Le mobilier et le petit inventaire du restaurant sont encore présents dans les locaux. Il en va de même pour la cuisine professionnelle et le matériel ad'hoc, en inox. Ces objets ont été estimés séparément par l'Office.

Sanitaires	Ils sont borgnes et offrent un confort standard. Ils sont désuets
Fonctionnalité	Nous l'admettons comme correcte vu l'affectation et le niveau d'éclairage.
Buanderie	La propriété bénéficie, par servitude, d'un local buanderie sis dans l'immeuble voisin (en bleu sur le plan).
Etat général d'entretien	De l'avis de l'experte, l'état général est admis comme moyen. Les locaux sont défraîchis et ont souffert de l'inoccupation. Une rénovation avec éventuelle réaffectation est à prévoir.
Occupation	Les locaux sont inoccupés depuis 2020 (Covid).
Affectation	Selon le plan de quartier, les locaux peuvent être affectés à des activités professionnelles non gênantes pour le voisinage.
Amiante et toxiques	Au vu des aménagements intérieurs, la présence d'amiante et de toxiques dans les locaux n'est pas exclue. Seul un examen spécifique (prélèvements par sondage et analyse en laboratoire) peut renseigner pleinement sur la présence de cette substance. Dans ce contexte, nous précisons ici que le présent rapport ne prend pas en compte le surplus de frais engendrés par des mesures de protection particulière à mettre en place lors de rénovation des locaux.
