ANALYSE IMMOBILIÈRE N° 25-08-13503

Parcelle N° 192

Commune de Dully

Chemin de la Dullive 1

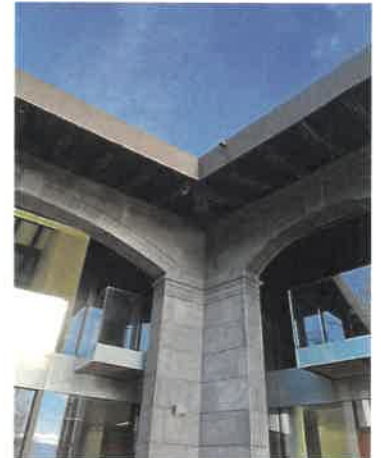
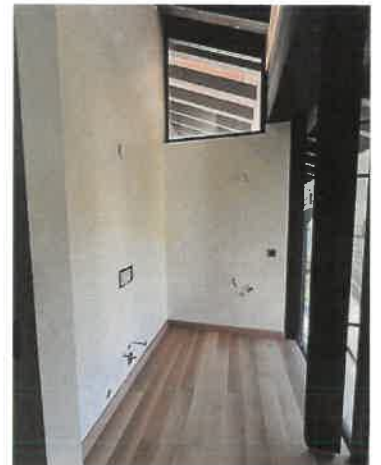
De manière générale, les aménagements intérieurs, notamment les revêtements et les salles d'eau existantes, sont en bon état d'entretien. Ces éléments n'ont pas évolué depuis la construction. Les cuisines ainsi que certains équipements sanitaires, en particulier dans la suite principale, ne sont pas encore aménagés. En conséquence, quelques gaines demeurent apparentes et devront être recouvertes.

Remarque : l'absence de finitions permet au futur acquéreur de sélectionner librement ses installations et matériaux, constituant ainsi un avantage en matière de personnalisation.

Nous estimons qu'en cas de transaction, un acquéreur potentiel entreprendrait vraisemblablement des travaux d'aménagement et de remise à niveau, tant pour achever les installations non finalisées que pour adapter certains éléments à ses propres préférences. Ce cycle inclurait également la réfection de certains composants susceptibles d'avoir été altérés depuis la construction. Une mise à jour des installations techniques, notamment de la domotique, pourrait également être envisagée dans ce cadre.

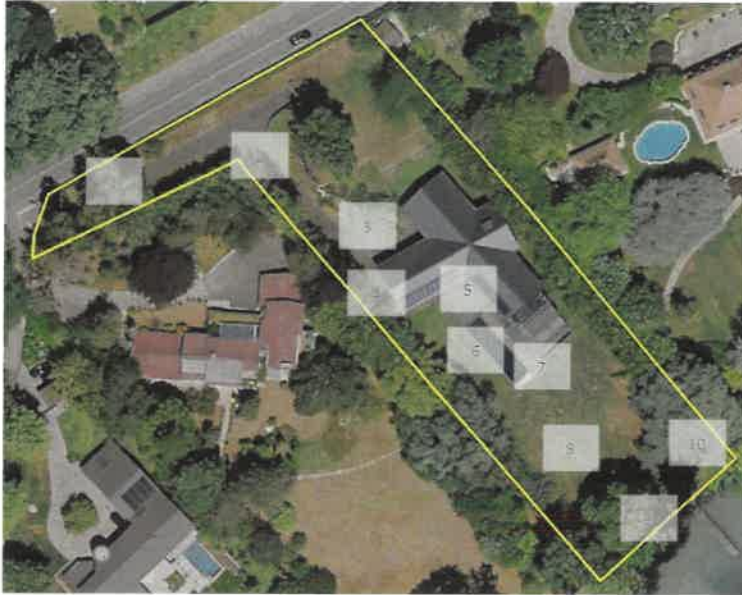
Aménagements extérieurs

Remarque importante : les aménagements extérieurs n'ont pas été finalisés et, à l'instar de certains sanitaires ou cuisines, ils pourront être personnalisés par le futur acquéreur.
