## Rapport d'évaluation immobilière

**Parcelle R.F. no 473 de la commune de Tannay**

Féchy, le 5 janvier 2026

Adresse : Chemin des Frênes 18 b

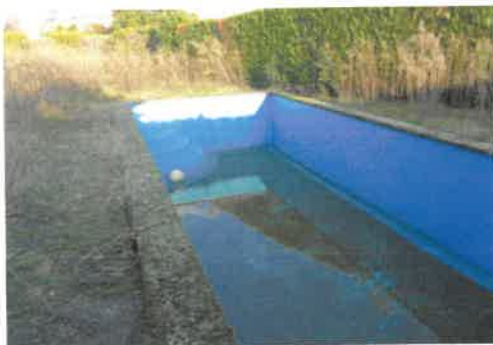
Etat de la piscine

La piscine n'est plus en état de fonctionner.

Concernant les aménagements extérieurs une remise en état complète des surfaces herbeuses, un nettoyage important et une remise à niveau des dalles s'imposent. Au vu de l'état de la piscine une évaluation par un piscinier permettra de mieux chiffrer les travaux de remise en fonction selon les normes actuelles.

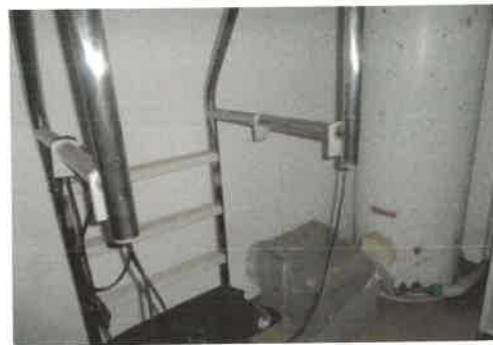
Matériel pour la piscine

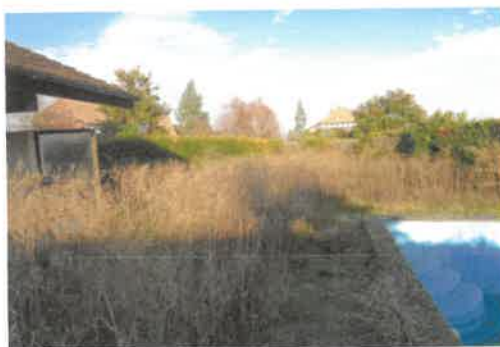
Etat du gazon

L'entretien de la surface de la parcelle en herbe est à l'abandon.

| 6) Aménagements extérieurs<br>Reprise complète de l'ensemble de la parcelle : nettoyage des végétaux envahissants, labourage profond des terres, engazonnement, remplacement des dallettes ciment.<br><u>La remise en fonction de la piscine n'est pas prévue.</u> | 29 220.00 |

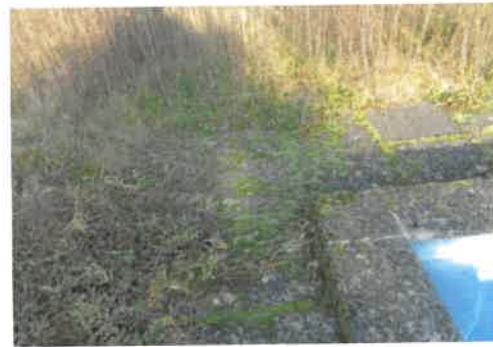
Etat des dalles

Les dalles en ciment des terrasses sont envahies de mousse.

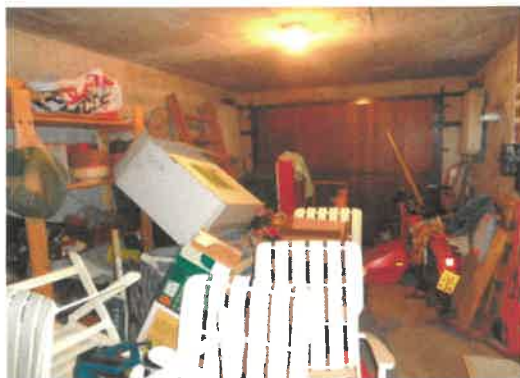
Garage

Le revêtement en bois de la porte du garage est en mauvais état et son fonctionnement n'a pas pu être essayé.

| 5) Porte garage<br>Remplacer la porte actuelle | 1 900.00 |

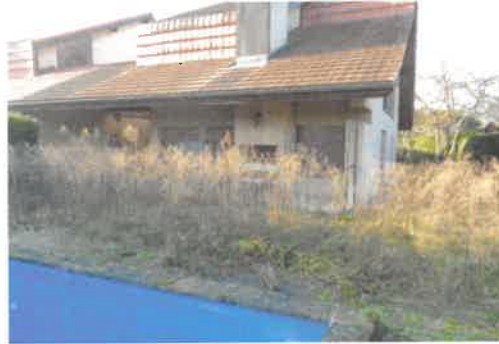
Façade côté Sud

La peinture et la qualité des lambris bois des façades sont en mauvais état, un remplacement ou un traitement des lambris bois complet est à envisager.

| 3) Menuiserie<br>Traiter les lambris avec un changment des lames et peinture | 4 200.00 |

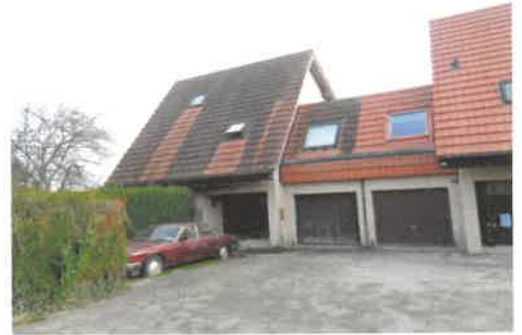
Façade côté Nord
