ETAT DE VAUD
DEPARTEMENT DES TRAVAUX PUBLICS
DE L'AMENAGEMENT ET DES TRANSPORTS
SERVICE DES BATIMENTS

Abbaye de Bonmont

AVERTISSEMENT

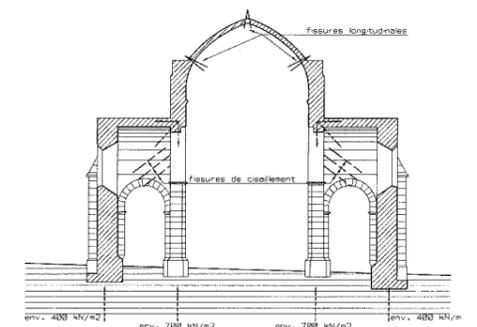
Figure 1

Dès que l'on entra dans l'église, avant les travaux de restauration et de consolidation des années 1980, on était frappé par l'importance des fissures dans tous les arcs des bas-côtés situés entre les piliers et les façades longitudinales. Ces fissures montaient à 45 des clefs de ces voûtes vers le pied de la voûte de la nef. Elles étaient parfois ouvertes de plusieurs centimètres à tel point que des blocs appareillés des arcs s'étaient détachés et avaient glissé de quelques centimètres jusqu'à se bloquer en raison de leur forme trapézoïdale (fig. 1).

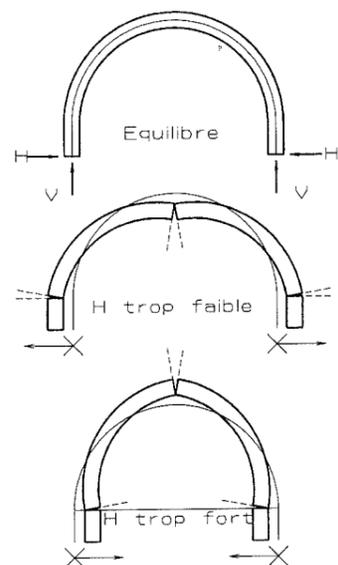
Figure 2

A première vue, il semblait que la poussée horizontale des pieds de la voûte centrale était à l'origine de tous les désordres constatés : dévers de porteurs vers l'extérieur, fissure de la clef de voûte, cisaillement des arcs des bas-côtés. Restaient cependant à expliquer les fissures des pieds de voûtes qu'aucun degré de gravité du mouvement supposé plus haut ne pouvait expliquer. Au contraire même, il eut fallu un mouvement inverse pour les justifier (fig. 2).

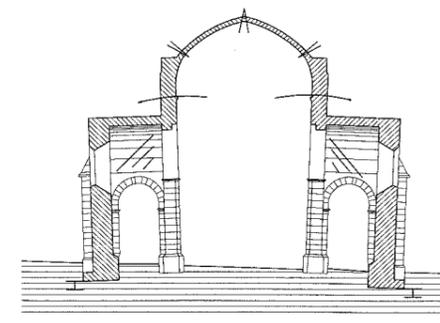
Figure 5

Le poids des piliers n'incurve plus la ligne des forces et cette dernière s'échappe à nouveau du noyau des éléments porteurs. Les murs pivotent vers l'extérieur et se tassent, entraînant le reste de l'ouvrage jusqu'à ce que la nef s'appuie à nouveau sur les piliers. Les pieds de la voûte de la nef s'écartant, une fissure apparaît cette fois à sa clef (fig. 5).

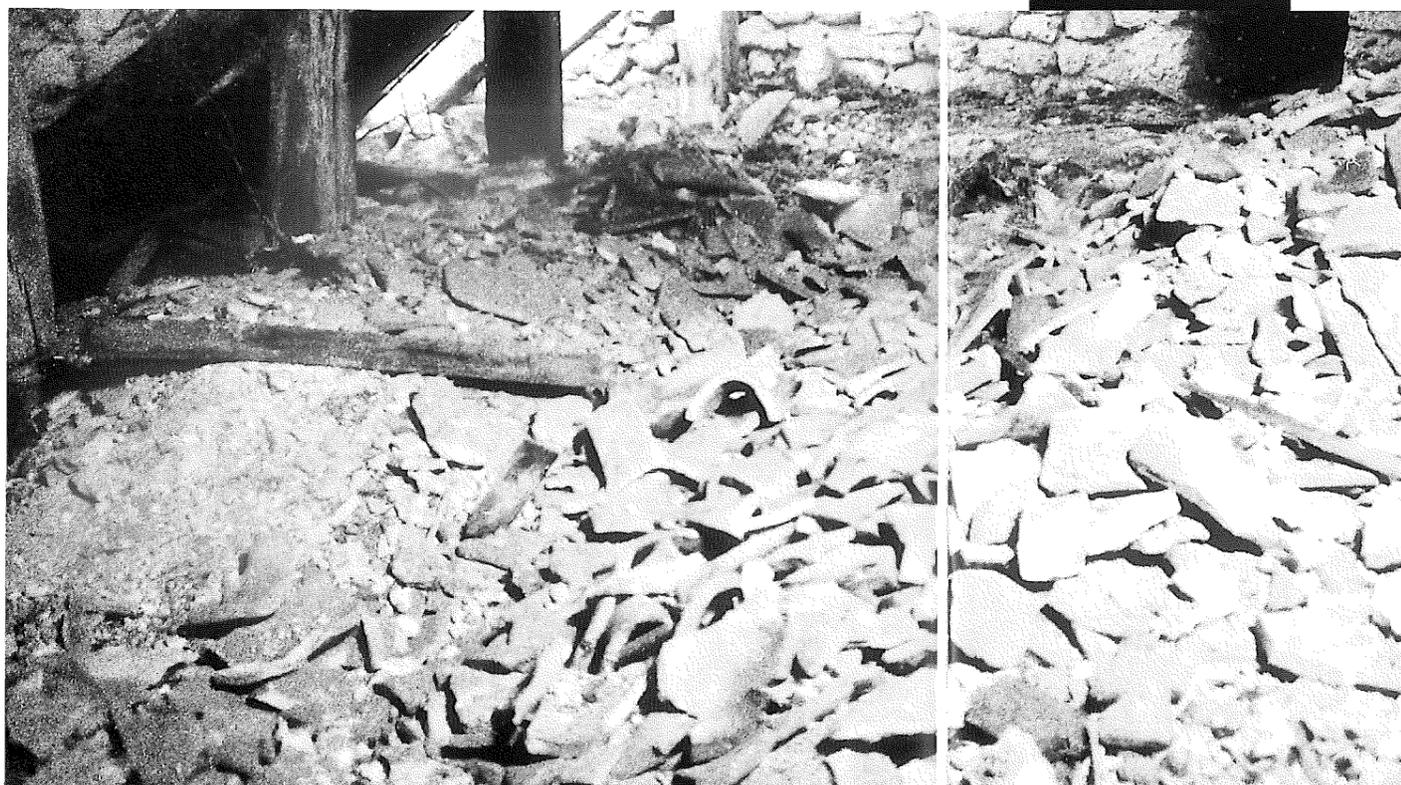
- une première expertise de l'importante masse de débris de tuiles sous le faîtage et dans les creux formés par les voûtes des collatéraux (fig. 1) avait permis de constater la présence de tuiles creuses à crochet de grandes dimensions, spécimens inédits jusqu'alors dans nos régions (fig. 2 et 3);
- il s'ensuivit une exploration méthodique des déblais dans les combles du collatéral sud et du beffroi afin de recenser les différents types de matériaux de couverture mis en œuvre à Bonmont et d'établir l'ordre chronologique de leur apparition sur la toiture de l'église abbatiale.

Fig.1 : Vue des déblais de tuiles dans les combles du collatéral sud de l'église de Bonmont, printemps 1984.

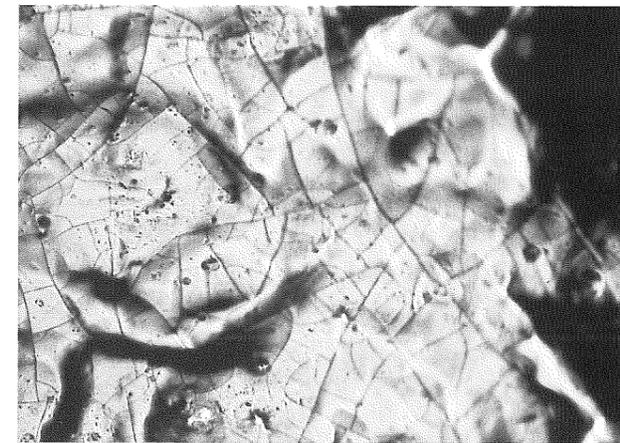
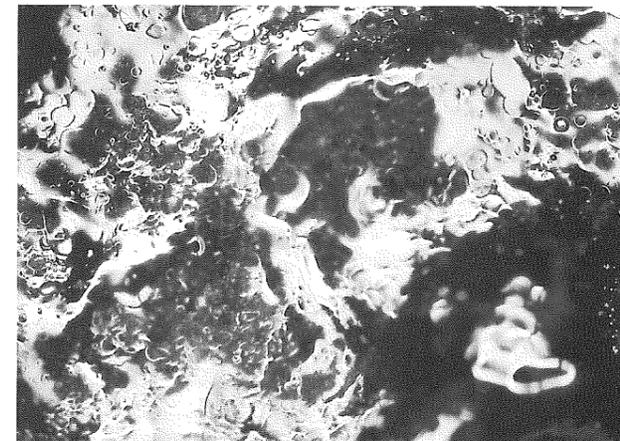
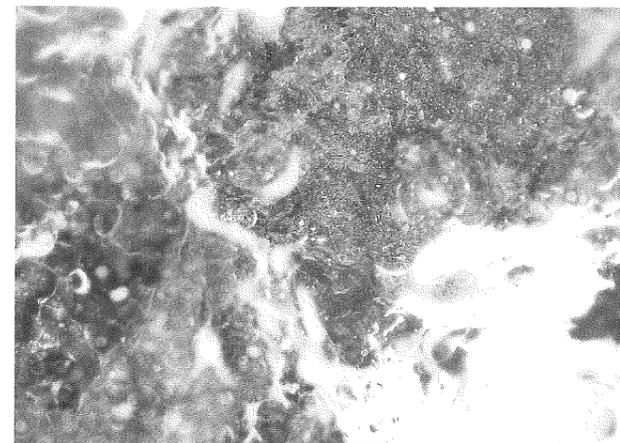
Aspect des différents revêtements de protection du métal pendant leur application (microscope optique, agrand. = 100x)

1. Après la première application d'acide tannique, la protection de surface à un aspect craquelé.
2. Après plusieurs applications successives, la protection de surface est uniforme.
3. Cette même surface après l'application du second revêtement de protection, le Polaroid B48N.

La surface corrodée a été éliminée par une abrasion sous pression d'air avec des granulés de noyaux de pêche, puis par microbrossage. Après avoir dégraissé chaque élément avec un mélange de solvant composé de 60% d'acétone et de 40% de toluène, un revêtement de protection fut appliqué.

Le premier revêtement de protection est un passivateur de corrosion préparé comme suit : 10% d'acide tannique dilué dans de l'eau déionisée, 50 ml d'éthanol, 2ml d'acide phosphorique.
