# Pignon sud de transept

Cathédrale de Lausanne

ETAT DE VAUD  
DEPARTEMENT DES TRAVAUX PUBLICS  
DE L'AMENAGEMENT ET DES TRANSPORTS  
SERVICE DES BATIMENTS

Le grand Conseil du canton de Vaud accorde, par décret du 15 novembre 1994, un crédit d'ouvrage de Fr. 5'890'000.- pour la restauration des infrastructures et de l'élévation du pignon sud de transept de la Cathédrale.

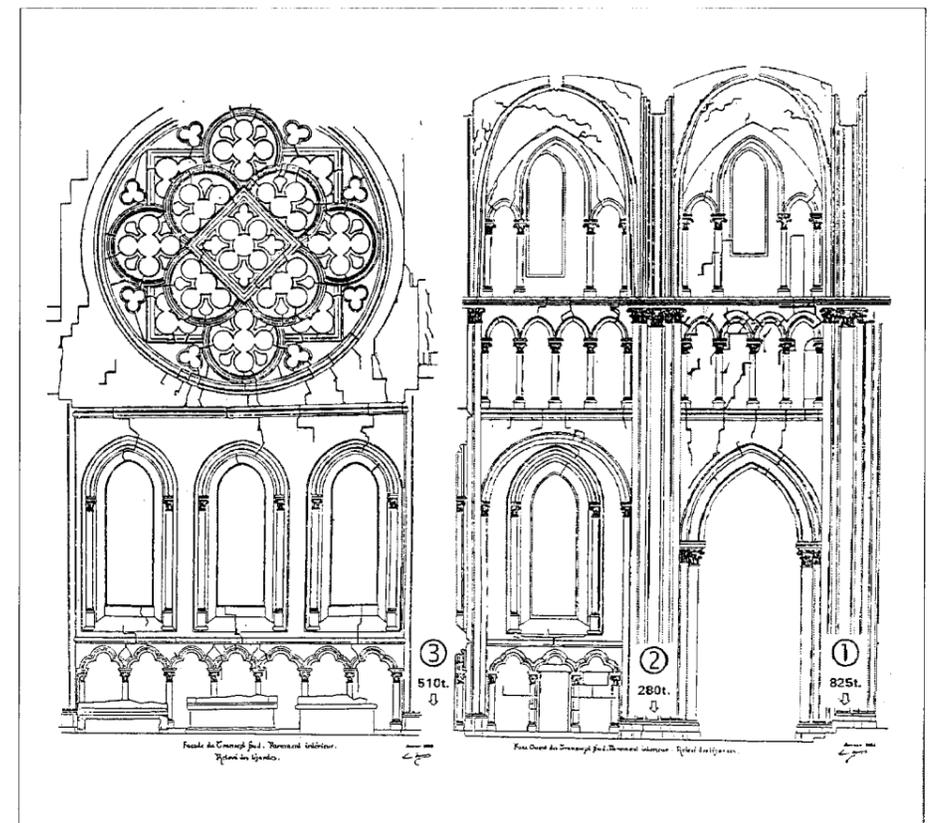
Elévations sud et ouest du croisillon sud, vues de l'intérieur, avec indication des lézardes. Depuis le milieu de la façade sud, les assises des pierres sont inclinées vers l'ouest.

principale des fissurations relevées au début de ce siècle - cf. élévations sud et ouest du croisillon sud - est donc facile à expliquer. Dans ces relevés on peut observer que l'angle ouest du croisillon sud a fortement tassé, entraînant avec lui une partie des superstructures et créant ainsi de nombreuses lézardes qui ont été colmatées en 1908. Les mesures de nivellement de précision faites depuis plus de 8 ans ainsi que les mesures de dérive de la superstructure décrites par ailleurs ont montré que des mouvements résiduels étaient encore décelables. Il était donc indiqué de trouver une méthode pour freiner et si possible stopper les tassements. Une solution simple et très efficace eut été de transmettre les charges en profondeur à l'aide de pieux forés au travers des fondations. C'est la solution que l'on pourrait retenir si une partie de l'édifice reposait déjà sur un sol incompressible (roches, molasse gréseuse, etc.). Dans notre cas, la cathédrale ne repose pas sur de tels sols mais sur des sables et limons qui sont sensibles aux fluctuations du niveau de l'eau. Avec une intervention de ce type on aurait créé un point dur dans les fondations avec des conséquences funestes sur les autres parties non consolidées: les mouvements de tassements se seraient inversés.

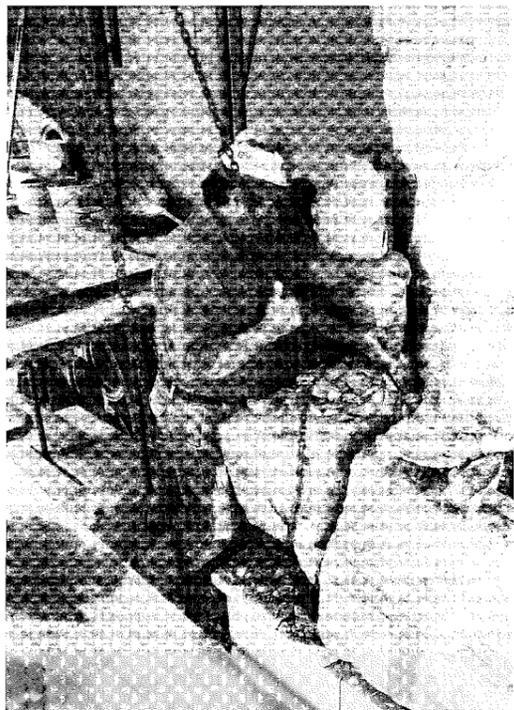
Etat d'un contrefort à l'ouverture du chantier

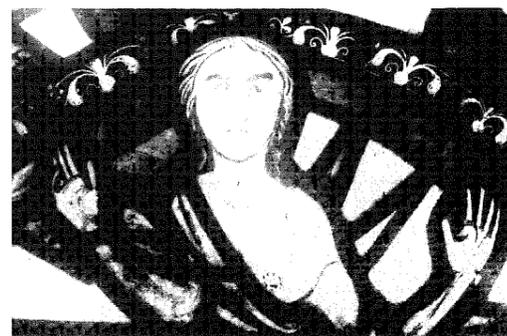
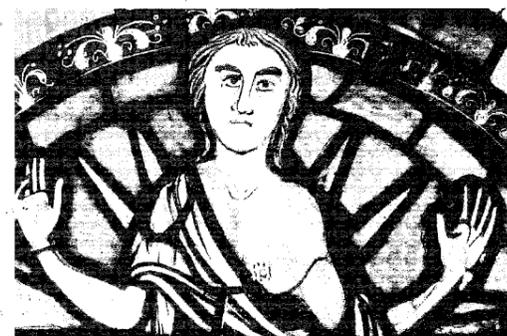
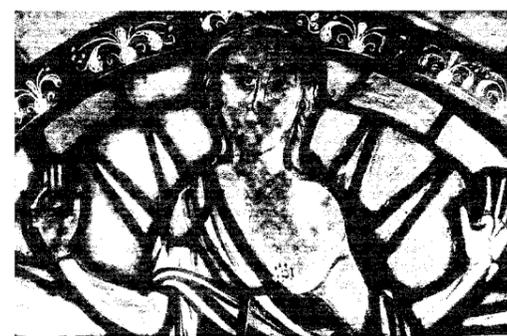
*L'état du vitrail «ESTAS» selon les documents photographiques de env. 1890, 1940 et 1991 (obscurcissements dû à l'altération des surfaces externes)*

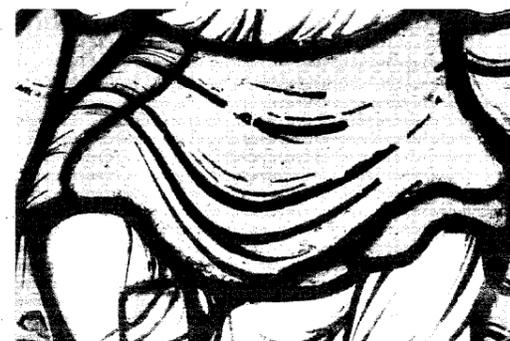
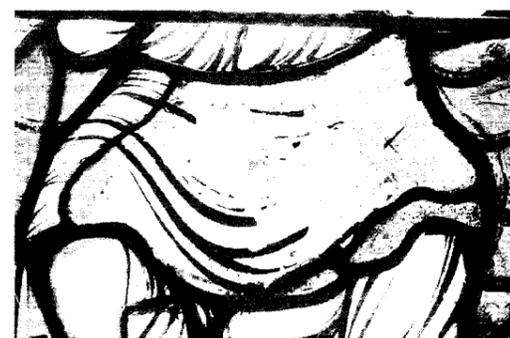
L'avancement des pertes de grisaille sur un verre du vitrail « PISCIS AQUA » selon les documents photographiques de env. 1890, 1940 et 1991

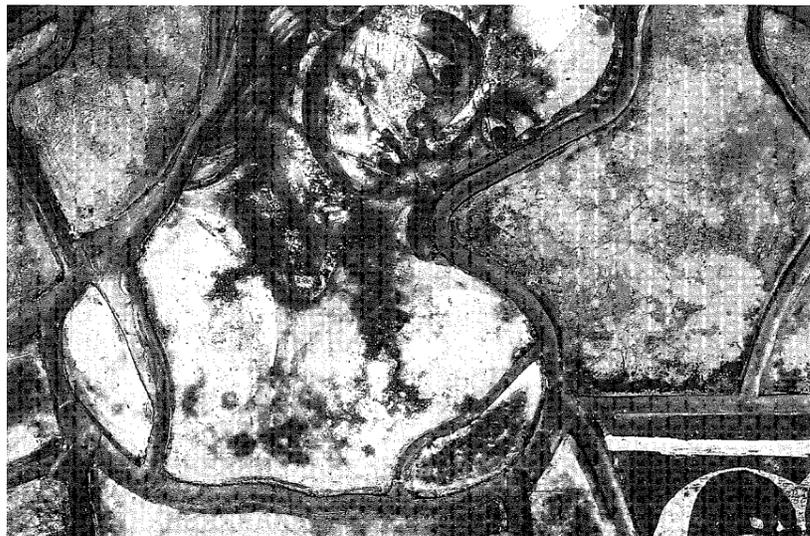
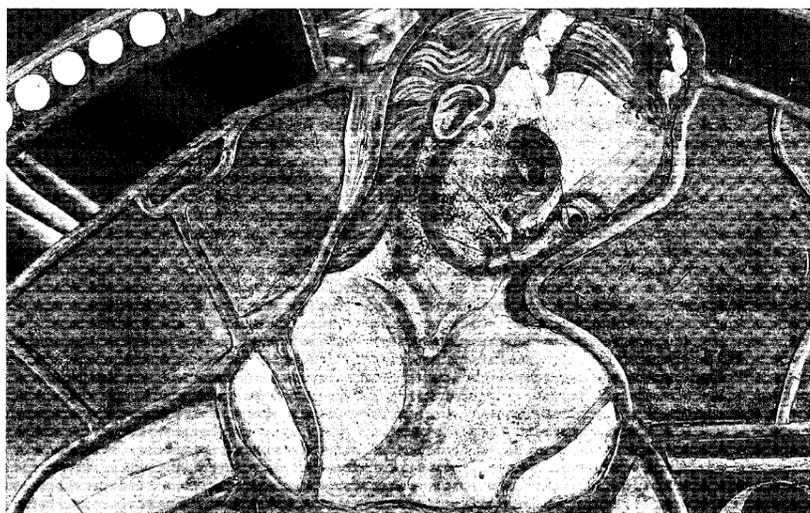
La tête de «GEON» (un des fleuves) avant et après le dépoussiérage de la face interne et l'allègement des couches de corrosion du verre (vue interne et extérieure du vitrail)

l'aide de coton-tiges humidifiés avec de l'eau distillée, on a pu éliminer les excédants de mastic de sertissage et de pose qui débordaient et obscurcissaient les verres. Ensuite, selon l'importance, l'intensité et la gravité des corrosions, nous avons allégé les verres de ses matériaux qui n'avaient plus de cohésion, en veillant à ne pas affaiblir les parties de la zone perturbée qui, elle, présente encore de la matière vitrifiée et joue un rôle protecteur pour la surface sous-jacente: l'utilisation systématique de microscopes a permis d'effectuer un travail avec une marge de sécurité très importante.

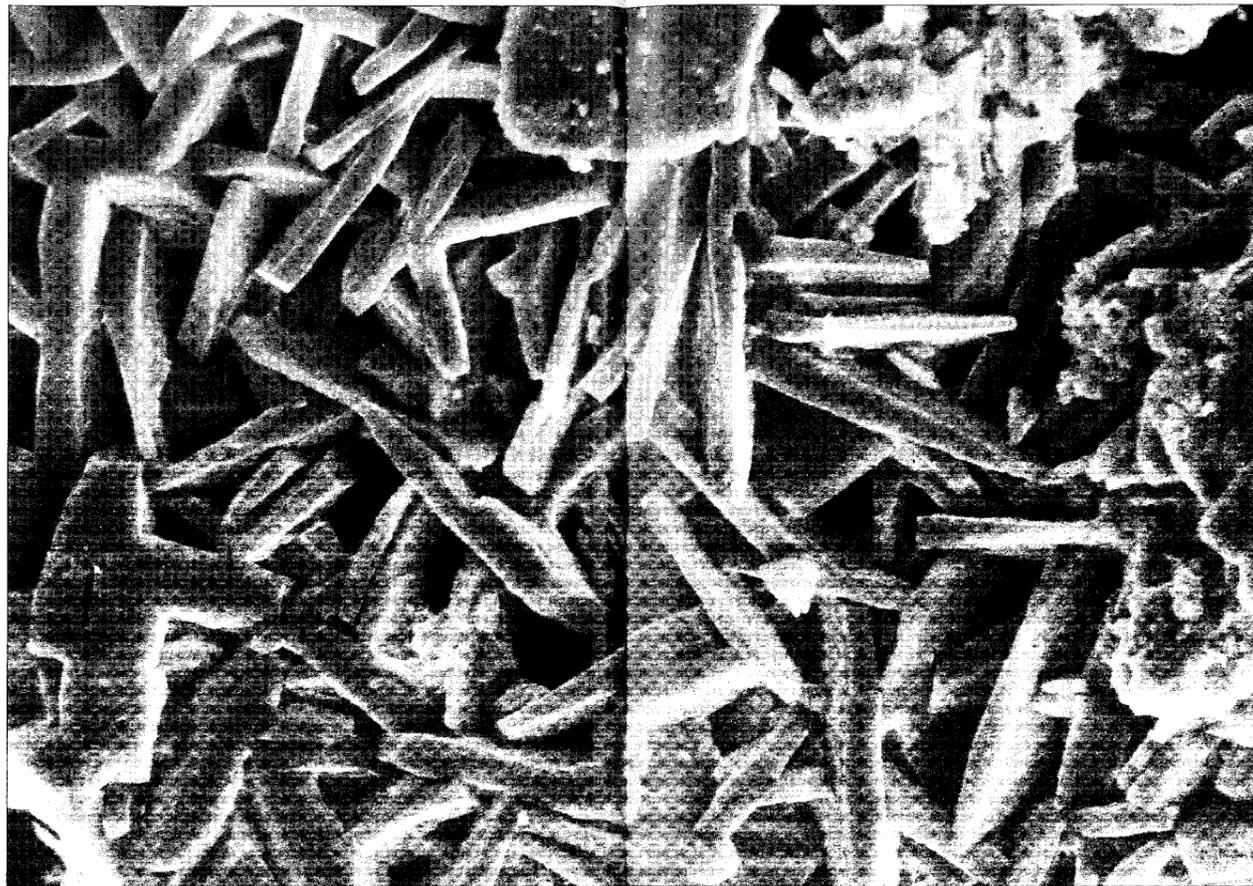
Surface de la couche de corrosion sur la face extérieure du médaillon 23 « AUTUMNUS ». Des cristaux de gypse se sont formés sous l'action de l'eau et de polluants atmosphériques. Microscopie électronique à balayage, agrandissement 700 x, Jean Wuest, Muséum Genève

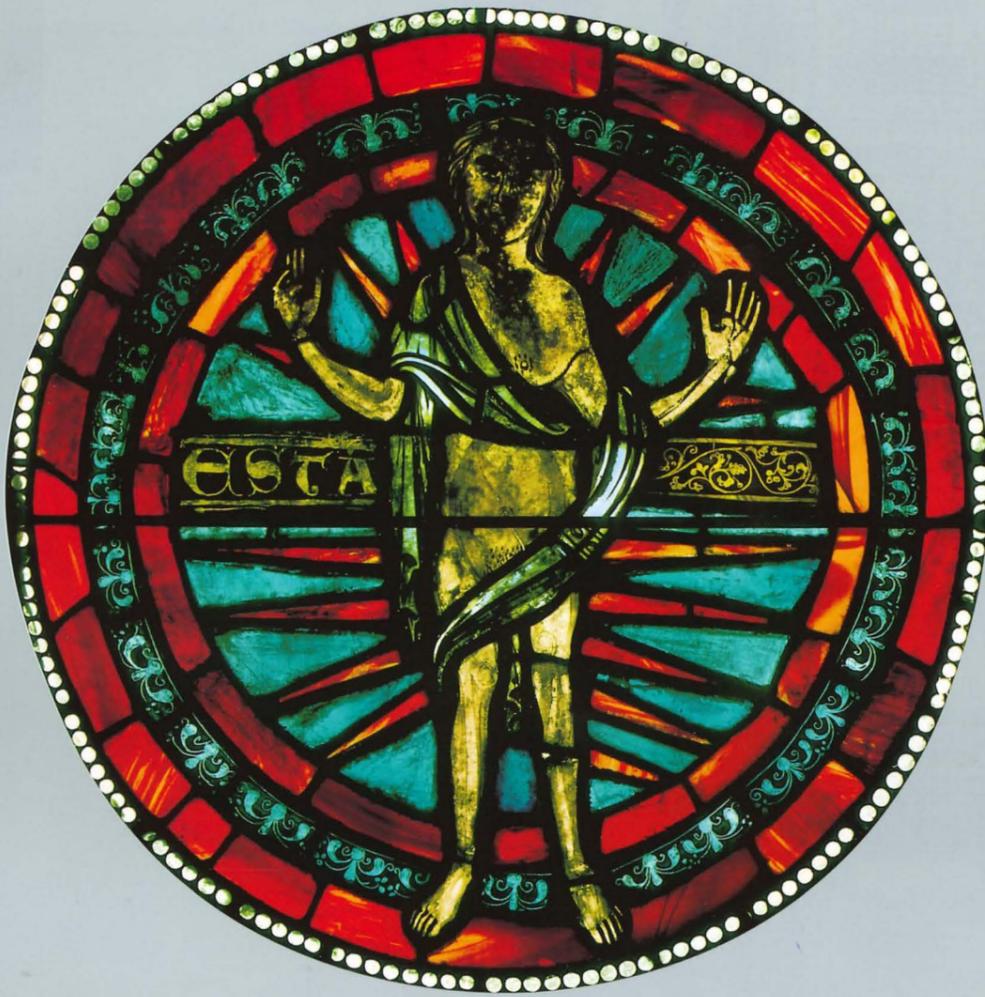
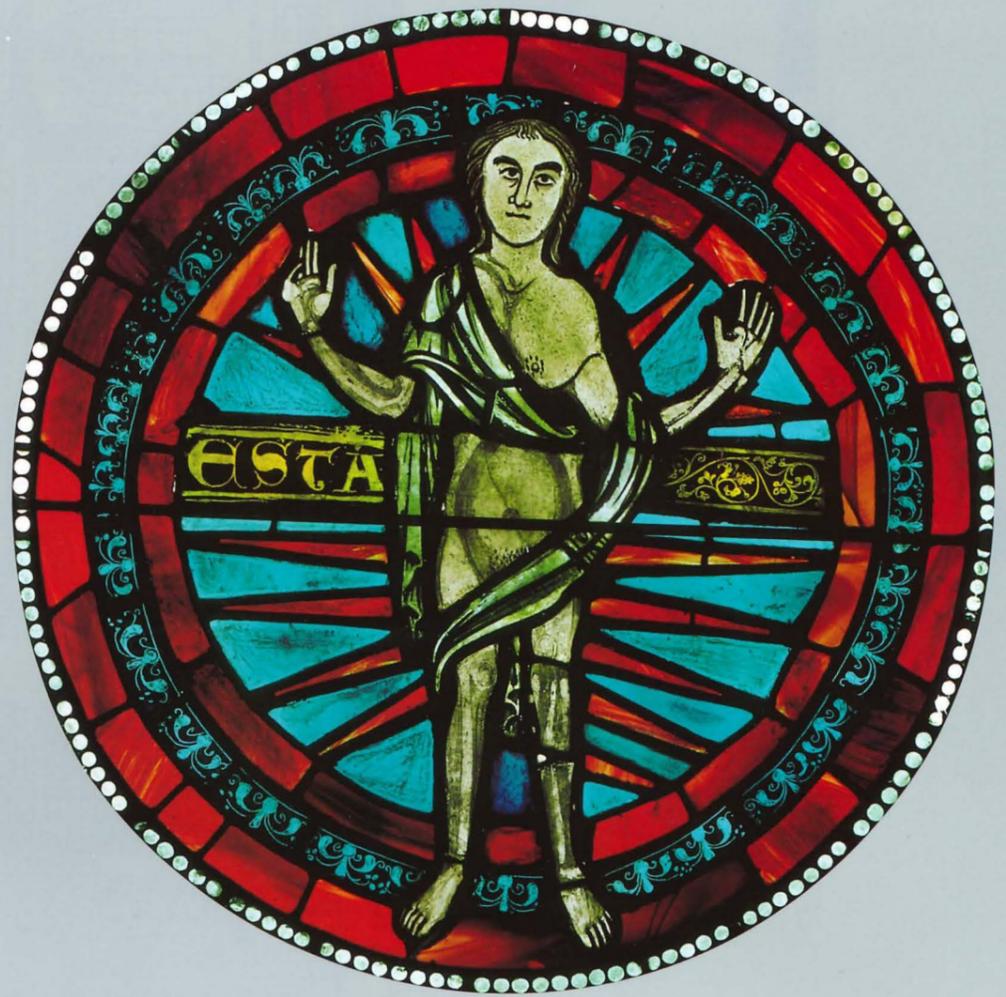
ESTAS avant et après restauration

«ESTAS» vue externe  
du panneau avant le traitement des  
surfaces altérées

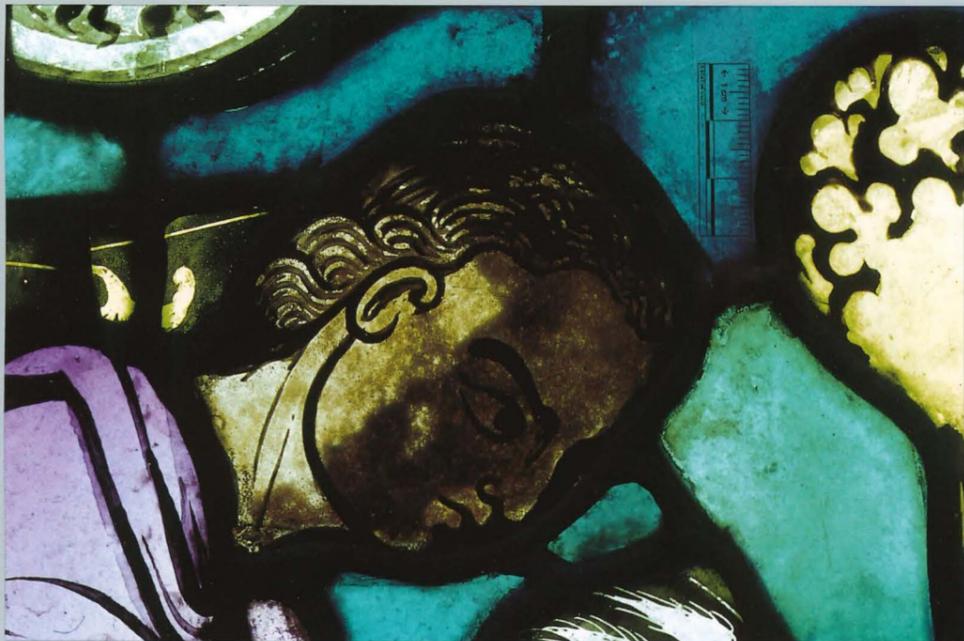
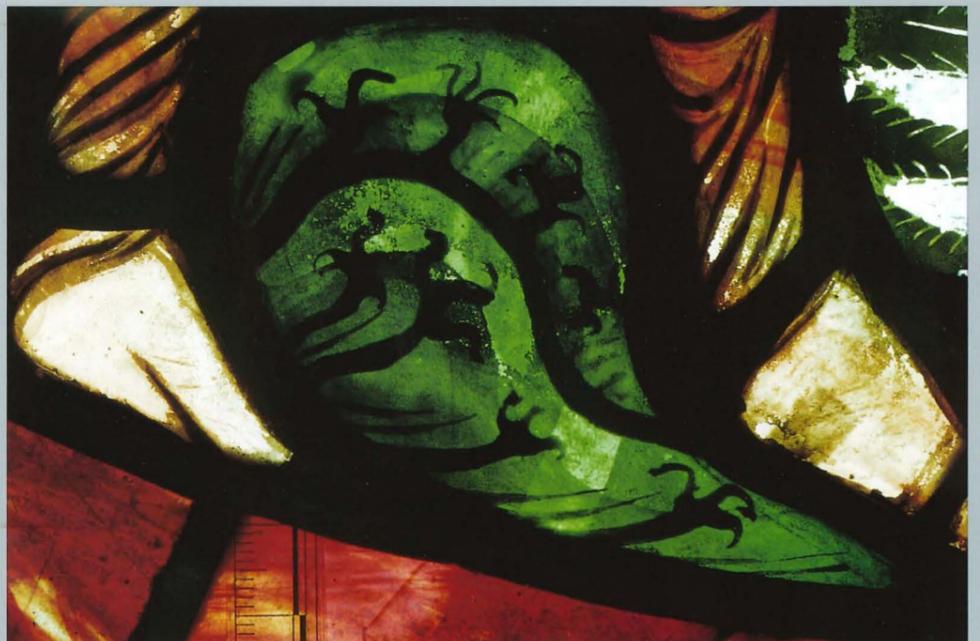
La tête de «JULIUS» en cours de traitement des couches d'altération, face externe et vue interne

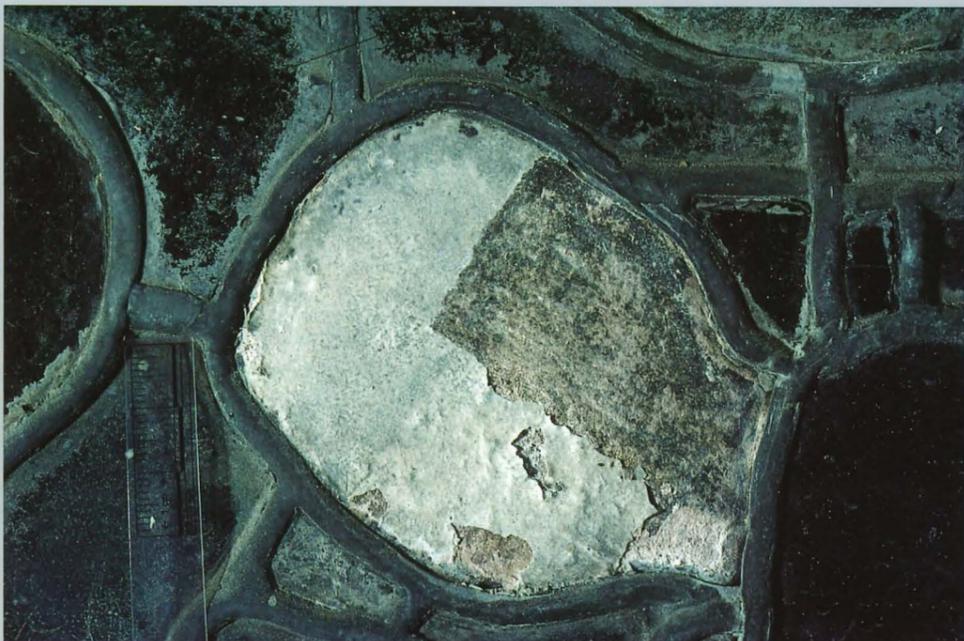
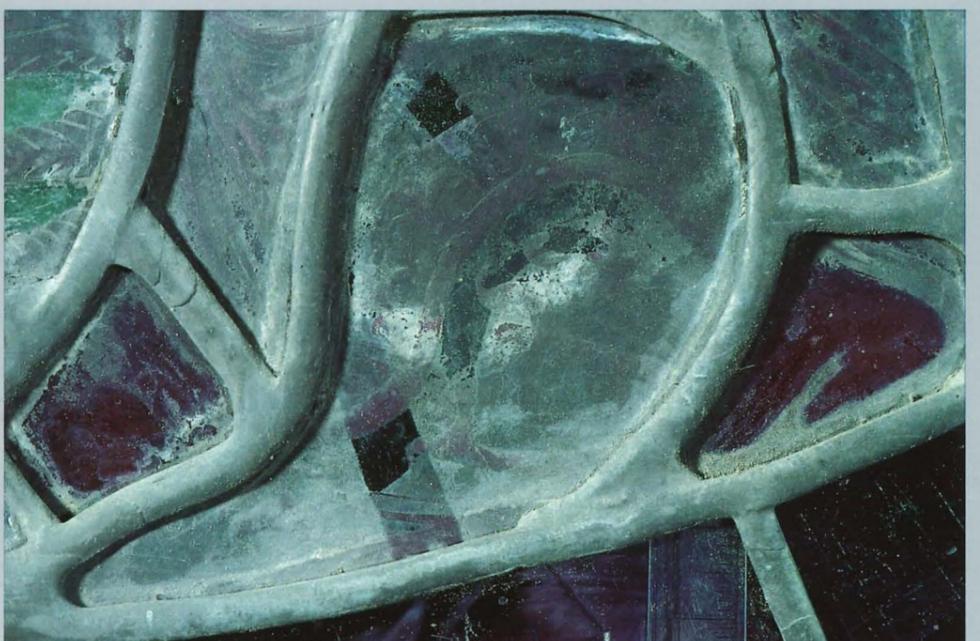
L'effet de dépoussiérage de la face interne sur un verre de «JULIUS»
