## Annexe 7.2 Description illustrée et détaillée des affluents

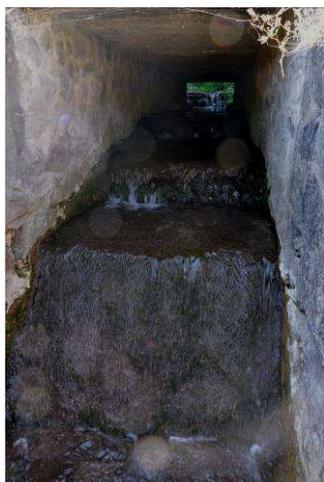
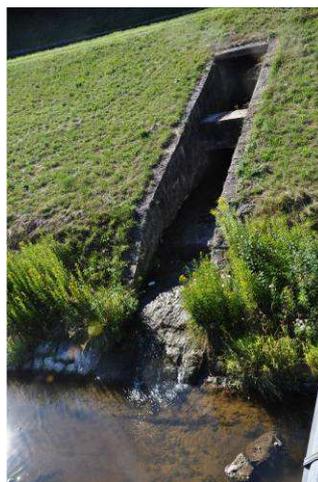
Il se situe en rive gauche sur le coteau de Granges-Verney présente une écomorphologie naturelle. Un secteur problématique se situe sur les 300 derniers mètres en amont de son embouchure. La traversée de la route cantonale s'effectue dans une galerie couverte. Et l'embouchure est placée quelques mètres plus haut par rapport au niveau des basses eaux de la Broye.

Figure 1 : Galerie couverte et embouchure du Riau Gresin

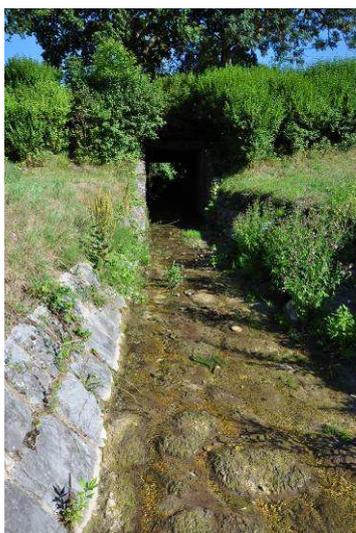
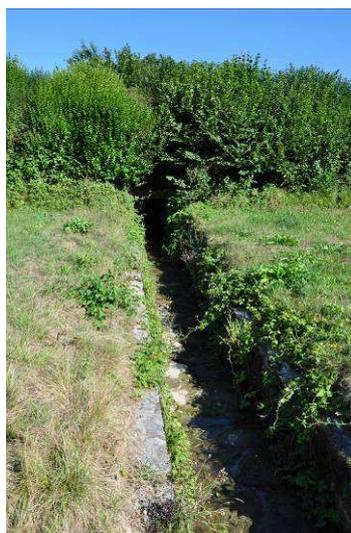
Ils sont deux petits ruisseaux qui s'écoulent dans la plaine agricole en rive droite de la Broye. Leurs cours sont peu atteints sur les 600 derniers mètres. Le point problématique est l'embouchure qui débouche elle aussi plus haut que le niveau des basses eaux de la Broye.

Figure 2 : Embouchure du ruisseau de la Gotte et de la Voraire

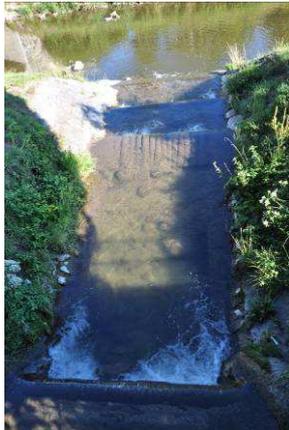
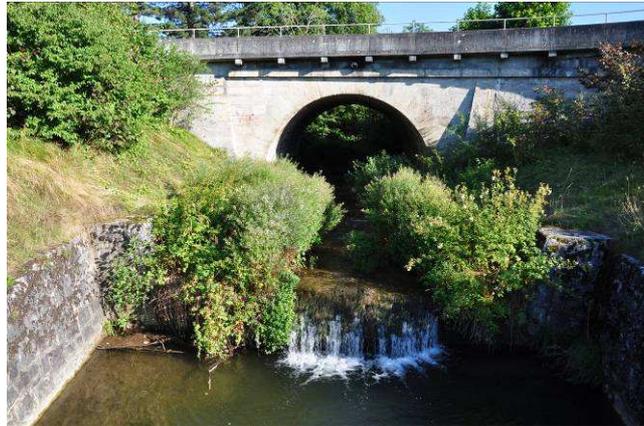
La Cerjaule (rive gauche) et le Ruisseau des Vaux (rive droite) débouchent tous deux dans le village de Lucens. Ces deux ruisseaux naturels ont subi des rectifications importantes au niveau de leurs embouchures. La trajectoire de la Cerjaule est canalisée pour toute la partie qui traverse le village de Lucens. L'embouchure présente une succession de seuils non franchissables pour la faune piscicole. Quant au Ruisseau des Vaux, son embouchure est particulière. Elle se situe en dessous de la route cantonale. Des nombreux ouvrages (seuils, rampe lisse, fosse de dissipation) empêchent la remontée du poisson sur les 200 derniers mètres.

Figure 3 : Embouchure de la Cerjaule et du ruisseau des Vaux

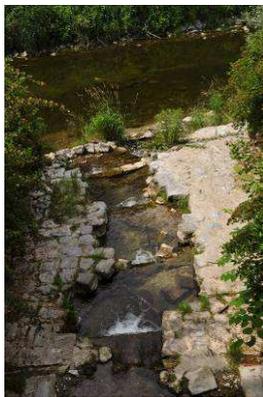
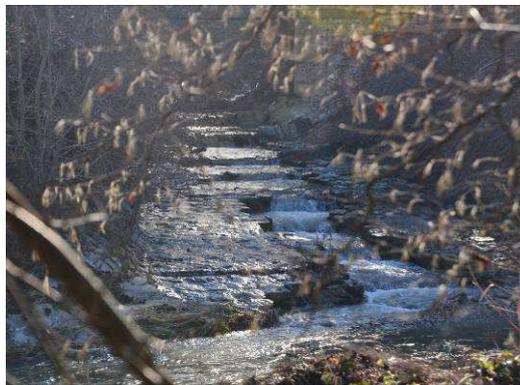
Durant l'hiver 2007, une passe à poisson a été construite à l'embouchure de Ruisseau de Seigneux (rive droite de la Broye). Le franchissement pour les poissons est aujourd'hui assuré dans cet affluent.

Figure 4 : Embouchure du ruisseau de Seigneux

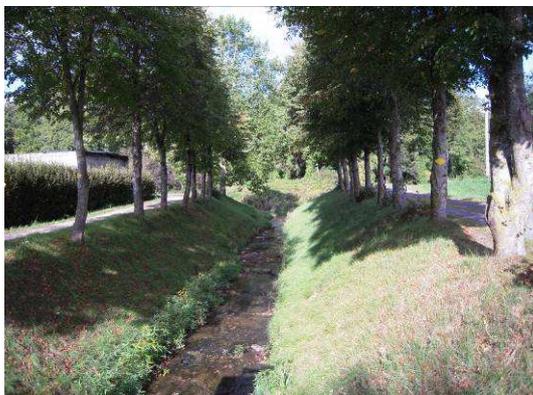
Ils présentent une écomorphologie jugée très atteinte dans les sections aval qui traversent les villages d'Henniez et de Marnand. Deux passes à poisson ont notamment été mises en place afin de faciliter la remontée du poisson dans ces ruisseaux

Figure 5 : Embouchure de la Trémaule

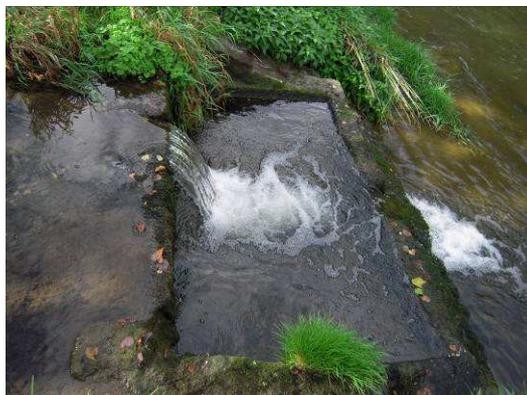
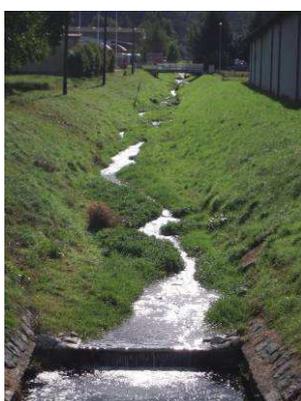
Figure 6 : Embouchure du ruisseau de Marnand

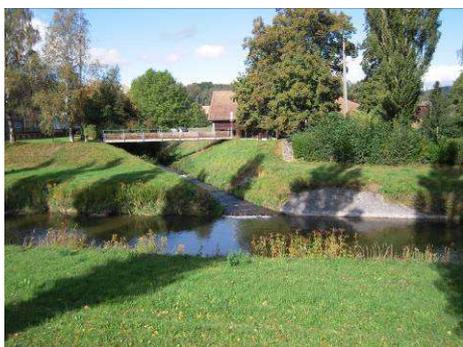
La Lembe aboutit à Granges-Marnand en rive gauche de la Broye. Elle présente un lit canalisé au niveau du village. Un projet d'amélioration de l'embouchure sur les 250 derniers mètres est en cours (Christian Roulier, comm. pers.). Il comprendra l'élargissement du cours d'eau de 3 à 20 m.

Figure 7 : Embouchure de la Lembe

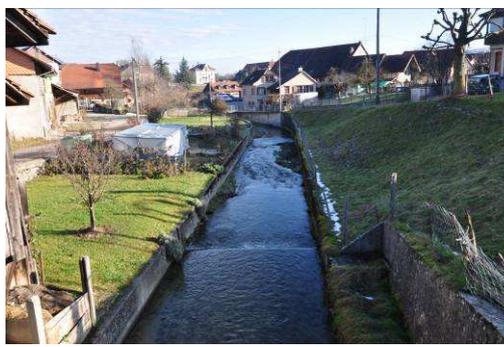
Figure 8 : Traversée de la Lembe à Granges-Marnand

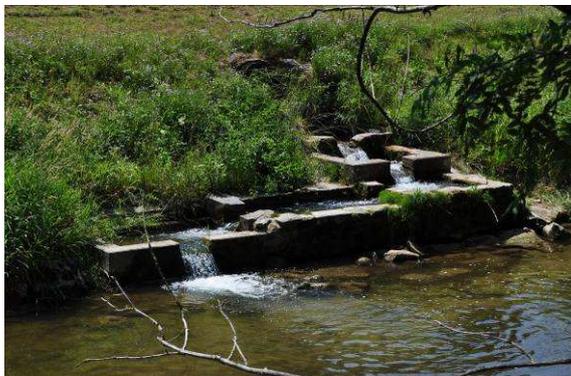
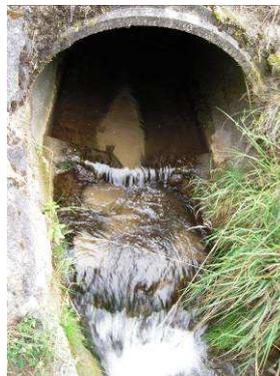
Il présente un cours naturel à l'amont et peu atteint à l'aval. Il s'agit d'un ruisseau pépinière. Son embouchure a déjà fait l'objet de travaux d'amélioration. Une passe à poisson assure aujourd'hui la dévalaison des alevins dans la Broye. Toutefois une tranchée souterraine qui traverse la voie ferroviaire constitue encore un obstacle pour la remontée des poissons.

Figure 9 : Embouchure de la Bioleyre

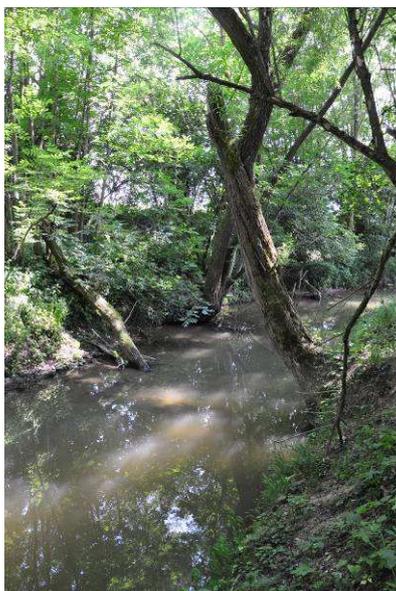
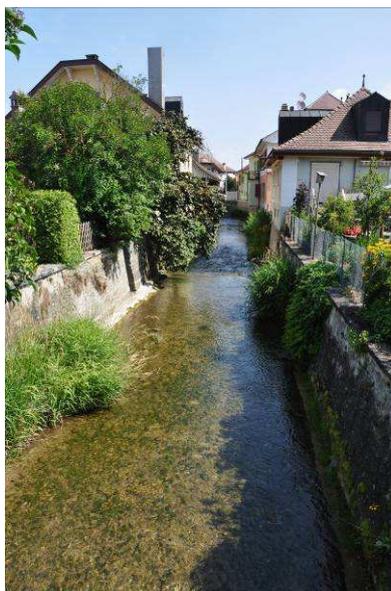
Elle est un des rares affluents à présenter une embouchure naturelle. Ses derniers kilomètres sont naturels et possèdent des berges boisées. Les secteurs présentant des déficits écomorphologiques aigus se situent à la hauteur du village de Corcelles-près-Payerne.

Figure 10 : Arbogne : embouchure et traversée de Corcelles
