# CURE DE DOMPIERRE

CANTON DE VAUD  
DÉPARTEMENT DES TRAVAUX PUBLICS  
SERVICE DES BÂTIMENTS

6500 1993/97/1

**17** mars 1987 Publication  
du service des bâtiments

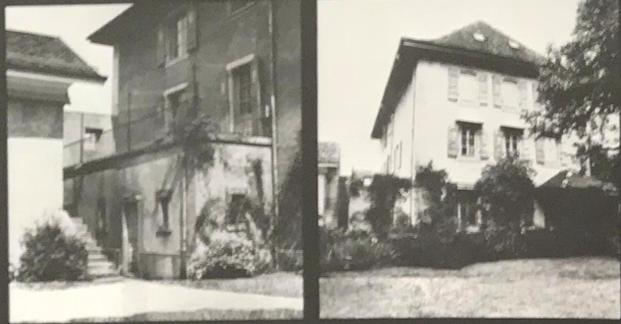
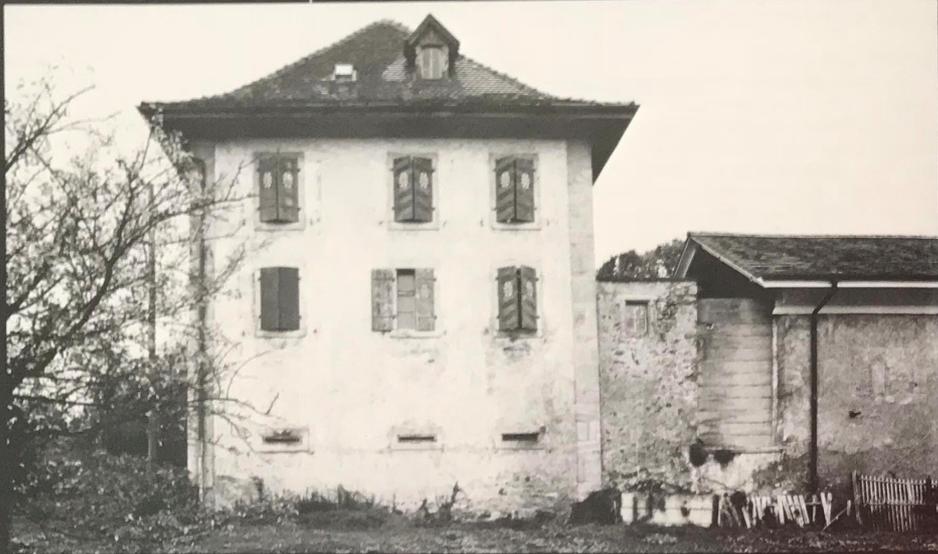
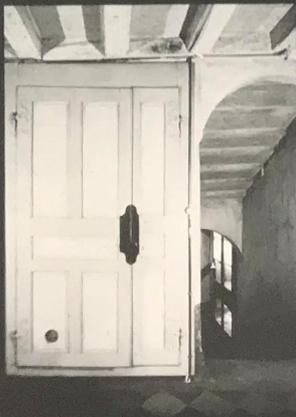
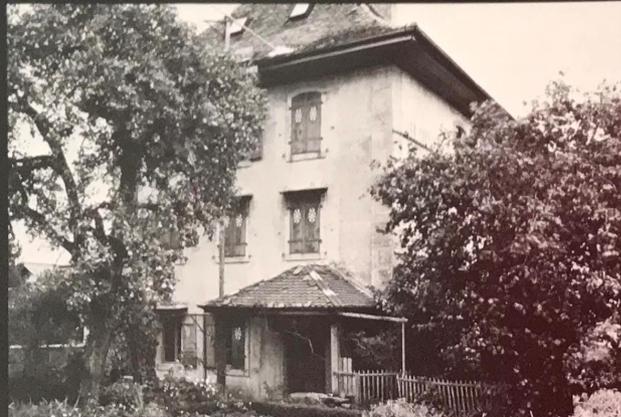
AVANT

Etat avant restauration 1980

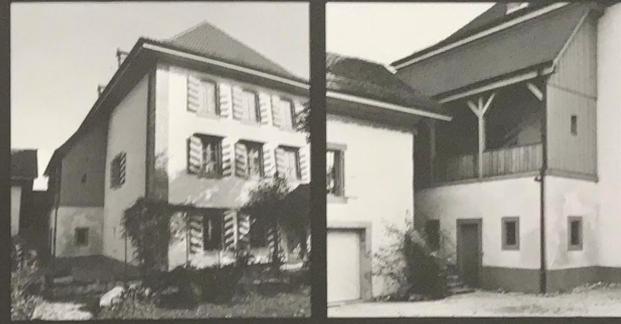
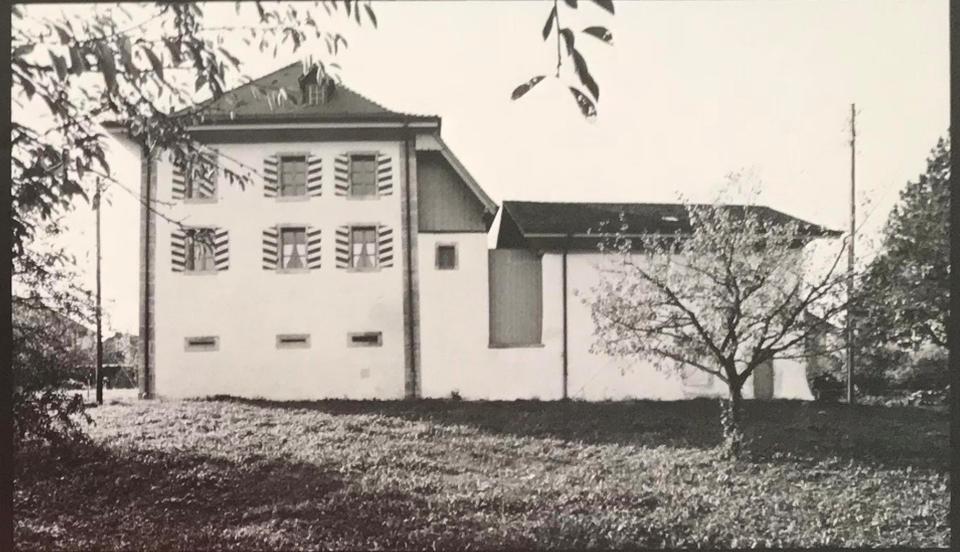
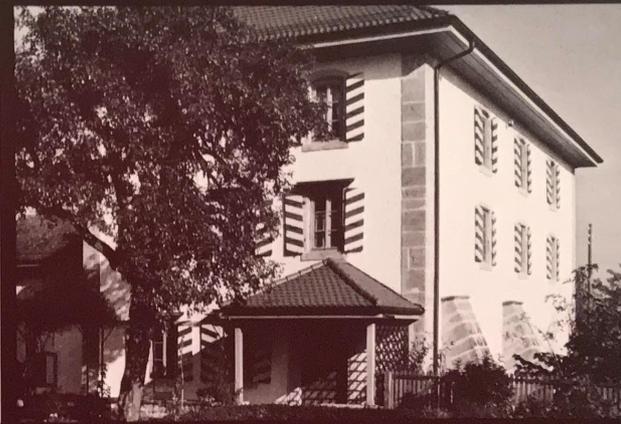
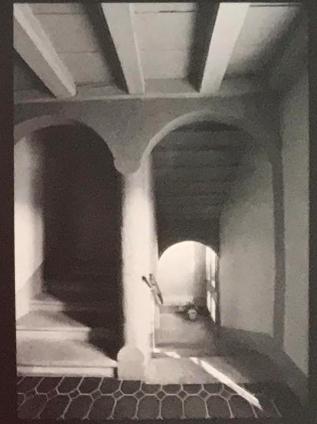
APRES

Etat après restauration 1983
