# Cures du canton de Vaud

# Cure de Villeneuve

# Cure de Palézieux

# Cure de Noville

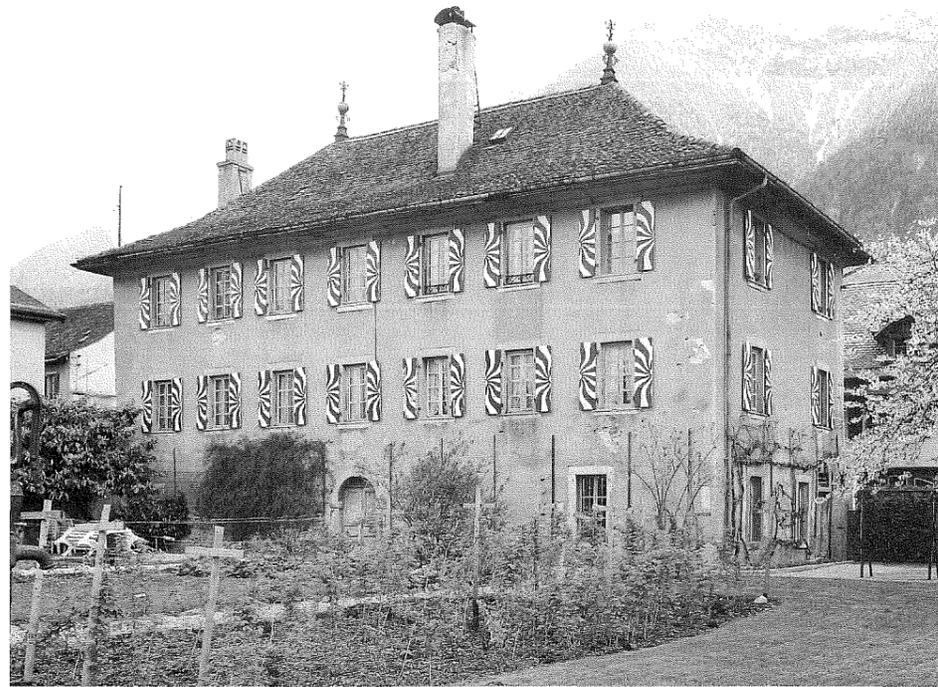
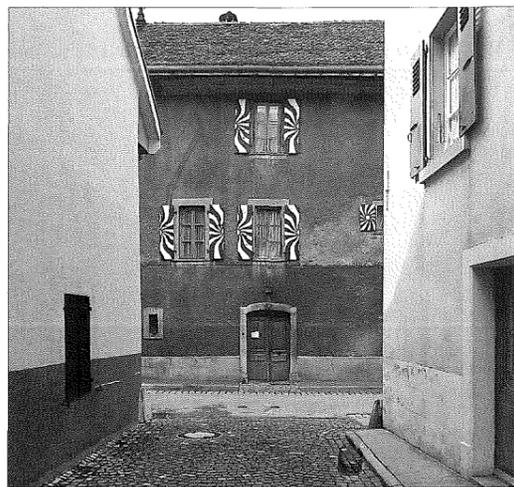
AVANT

La quatrième étape correspond à l'état avant restauration. Les encadrements de fenêtres sont refaits en mortier au ciment, puis peints en vert. La façade est crépie avec un rustique monochrome, sans indication de chaîne d'angle.

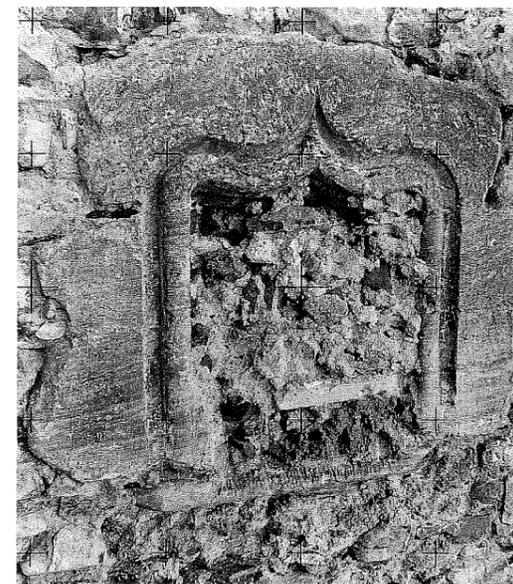
Façade Nord - Fenêtre en pierre de Saint-Triphon, dont le linteau est échancré en accolade, mise à jour lors du décrépiage de la tour.
