ETAT DE VAUD
DEPARTEMENT DES TRAVAUX PUBLICS
DE L'AMENAGEMENT ET DES TRANSPORTS
SERVICE DES BATIMENTS

Cures du canton de Vaud

Cure de Granges-Marnand

Cure de Thierrens

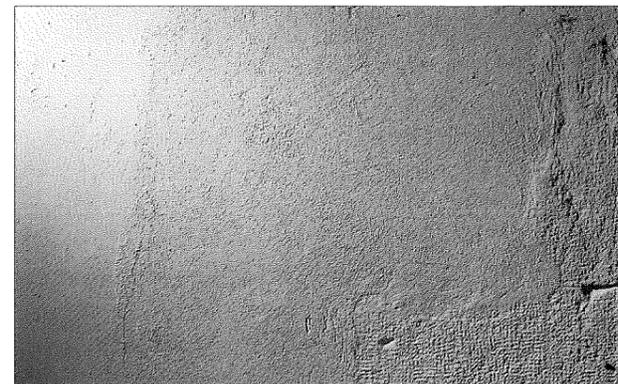
Crépi corrigé

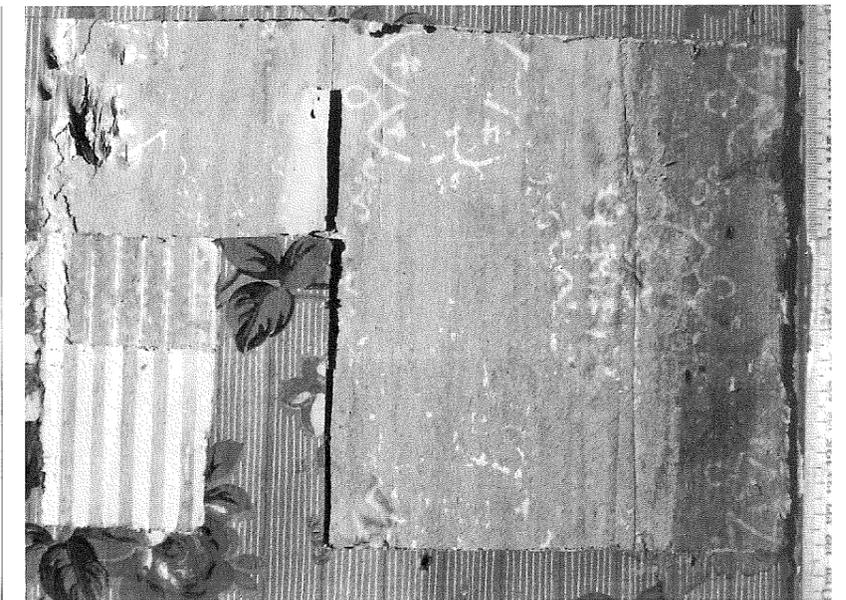
Tapisseries superposées, stratigraphie dans la chambre no.23, réduit.
