ETAT DE VAUD
DEPARTEMENT DES INFRASTRUCTURES
SERVICE DES BATIMENTS

César-Roux 31, Lausanne

César-Roux 29 – 31, Lausanne

Restauration des façades

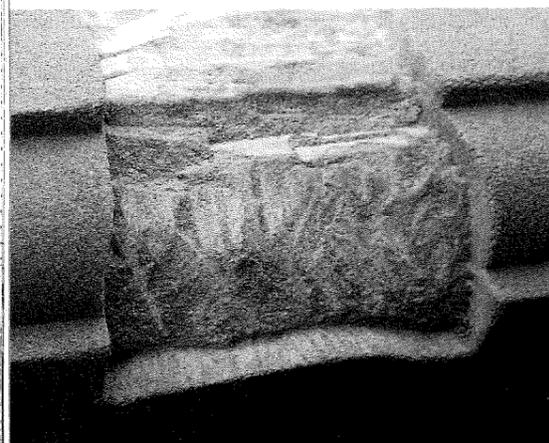
1 → taille de la pierre altérée

Le rhabillage. Cette opération consiste à remettre en état des petites surfaces de pierre dégradées au moyen d'un mortier de même dureté que le support, composé de concassé de pierre de même nature additionné d'un liant hydraulique [photos 1 à 4]. Il s'agit de tailler les parties altérées jusqu'à la pierre saine au moyen d'un ciseau ou d'une broche adaptée. Pour des rhabillages de plus grandes surfaces, tels que pour ce bâtiment, il est nécessaire de procéder à la pose d'une armature exécutée au moyen de petites chevilles et d'un réseau de fils inoxydables. Les pierres altérées doivent être réparées séparément et le réseau de fils interrompu à chaque joint. Pour les pièces porteuses fissurées en ciment, elles sont réparées à l'aide de résine synthétique ou par la mise en place d'un renfort en acier inox placé à l'arrière de la pièce abîmée.

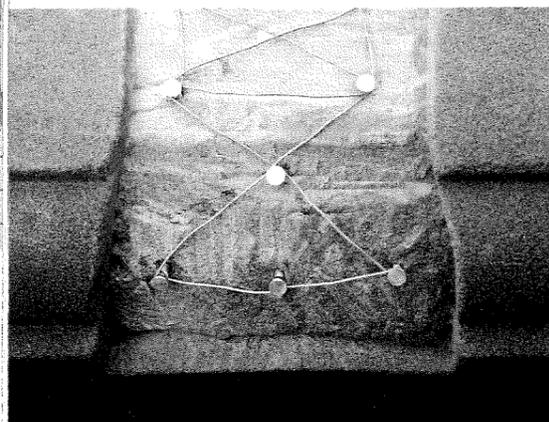
2 → chevilles et réseau de fil inoxydable

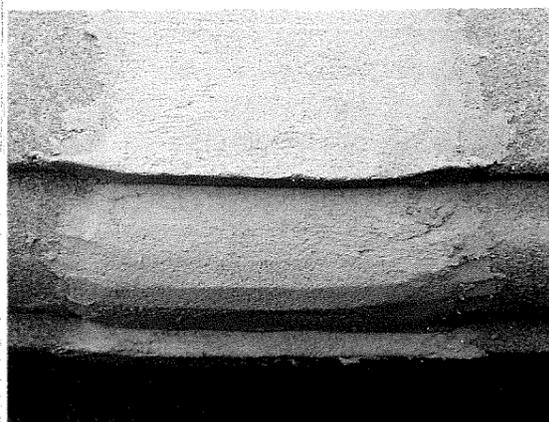
3 → pose du mortier de rhabillage

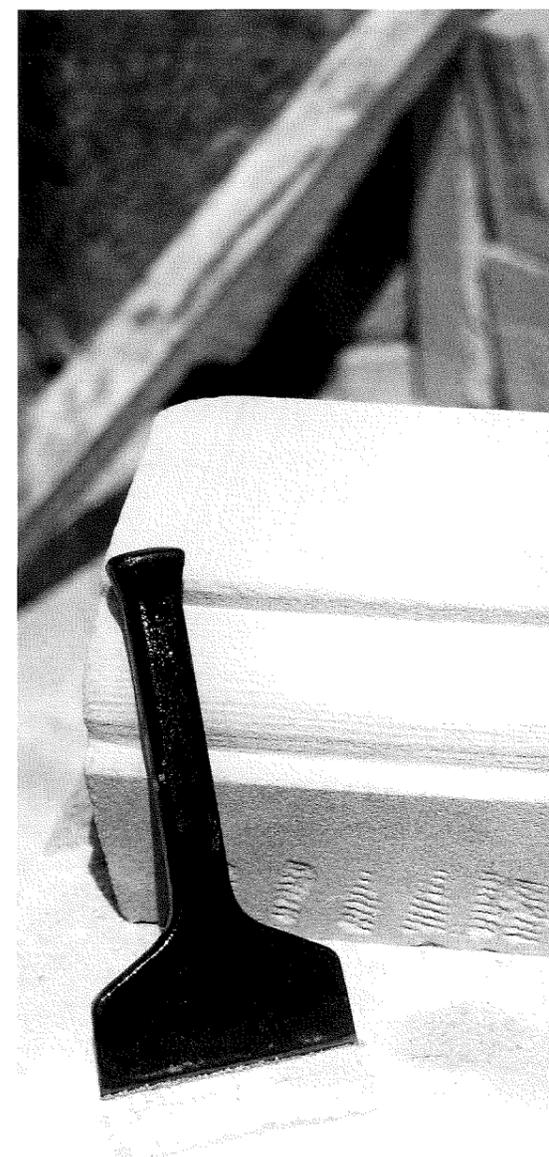
5 → réparatoire
