# cure de Rances

Grande-Rue 1 – Rances

#100 \_ CURE DE RANCES – RANCES

TRANSFORMATION – RÉNOVATION

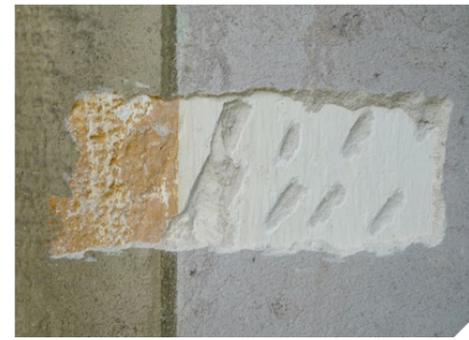
1 Encadrement de fenêtre  
du corps du logis.

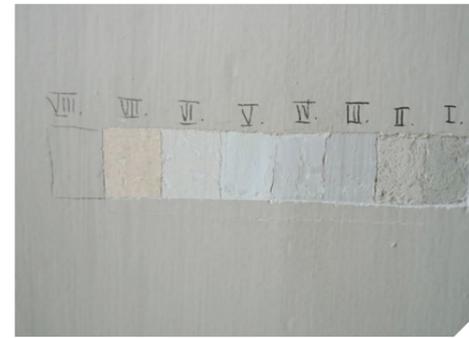
2 Sondage stratigraphie  
du lambris du salon au 1<sup>er</sup> étage.
