# CURE DU LIEU

2000 1999/2017

RENOVATION ET TRANSFORMATION 1985

**22** Janvier 1988 Publication  
du Service des bâtiments

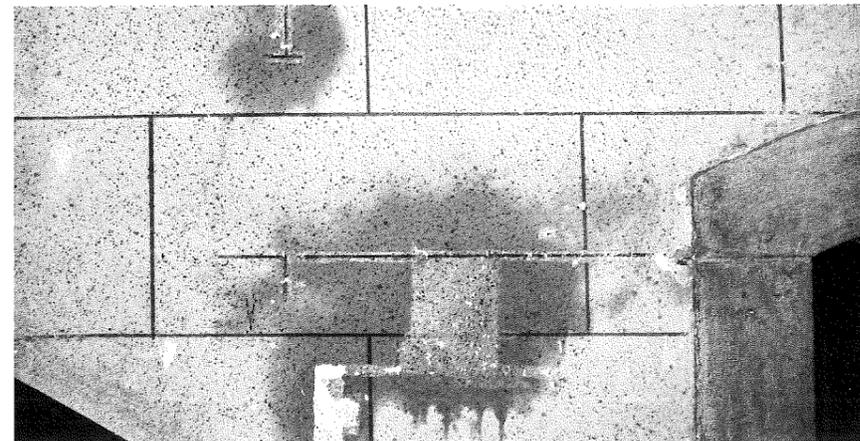
Détail du mur peint du corridor avec CT

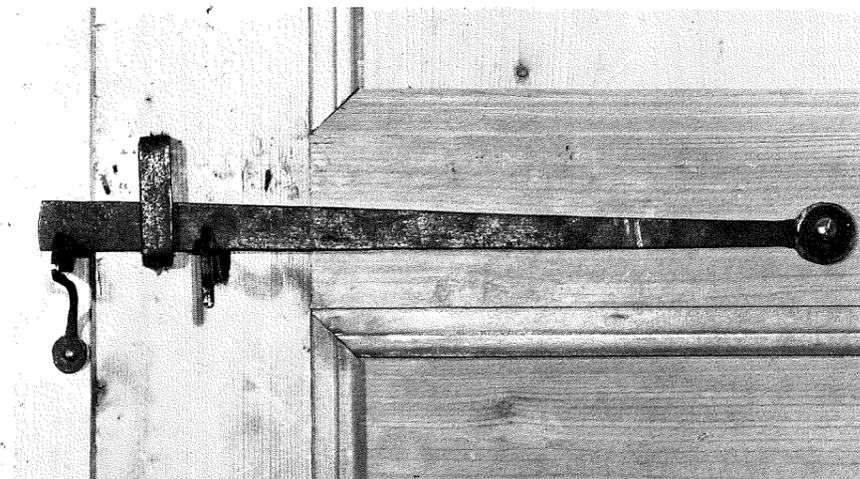
Etage, 2 détails du loquet de la porte
