ÉTAT DE VAUD  
DÉPARTEMENT DES TRAVAUX PUBLICS,  
DE L'AMÉNAGEMENT ET DES TRANSPORTS  
SERVICE DES BÂTIMENTS  
6000-1997/87/1

# CURE DE MOUDON

Le bâtiment de la cure de Moudon, construit en 1696, dans le but d'une habitation privée a, dès 1726 et ceci jusqu'à nos jours, rempli la fonction de cure.

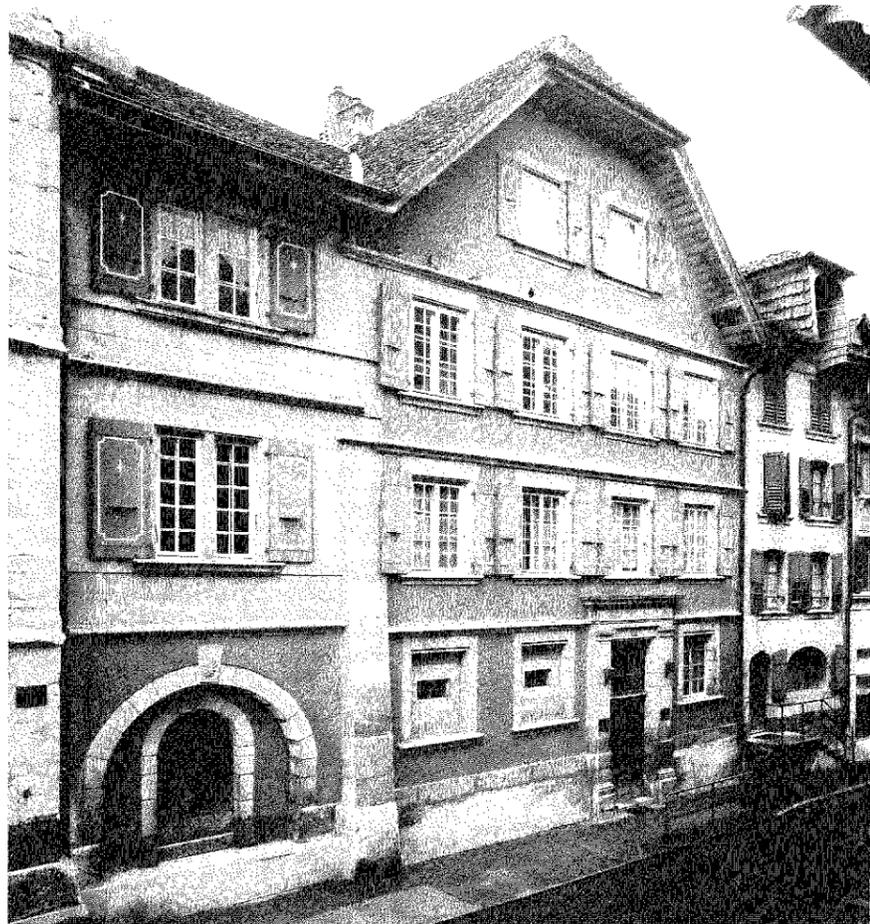
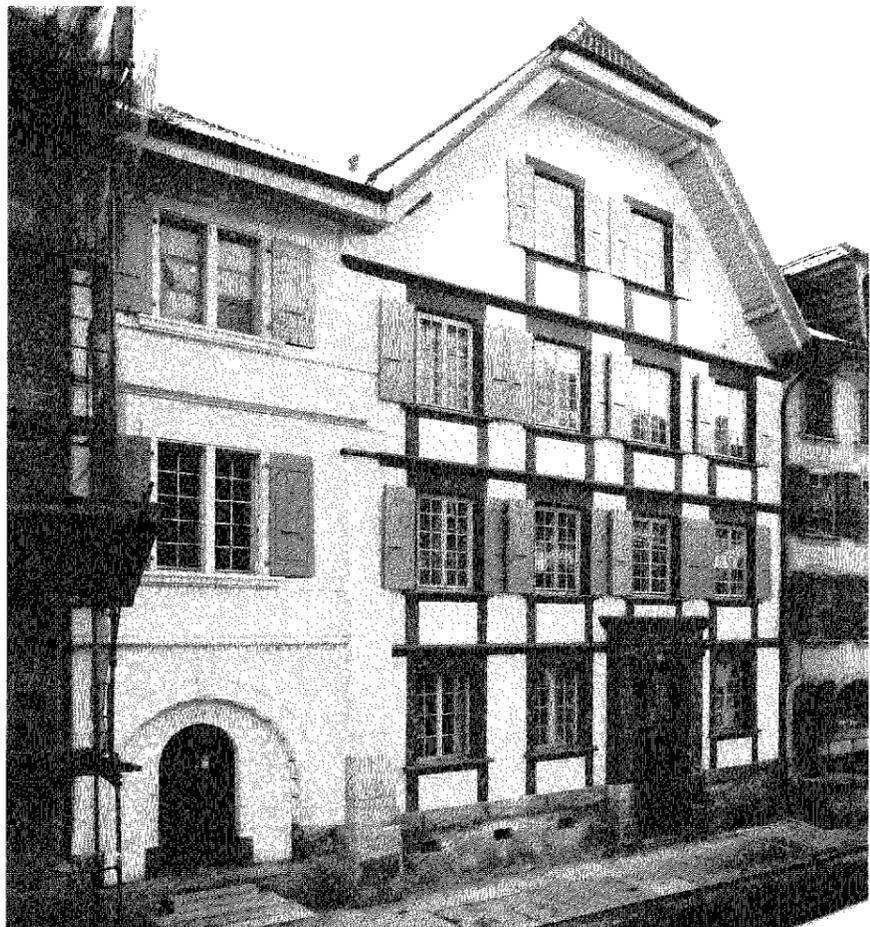
Façade côté rue de Grenade

5. Réhabilitation de l'ordonnement vertical et des allèges appareillées de la façade rue Grenade, dont l'architecture classique fin XVIIe siècle d'influence française en passant par Neuchâtel a déterminé les décisions des restaurateurs de rétablir les coloris d'origine - rose clair pour les fonds et gris foncé pour les encadrements, et de faire abstraction des contrevents inexistants à l'origine du bâtiment.

Etat après travaux

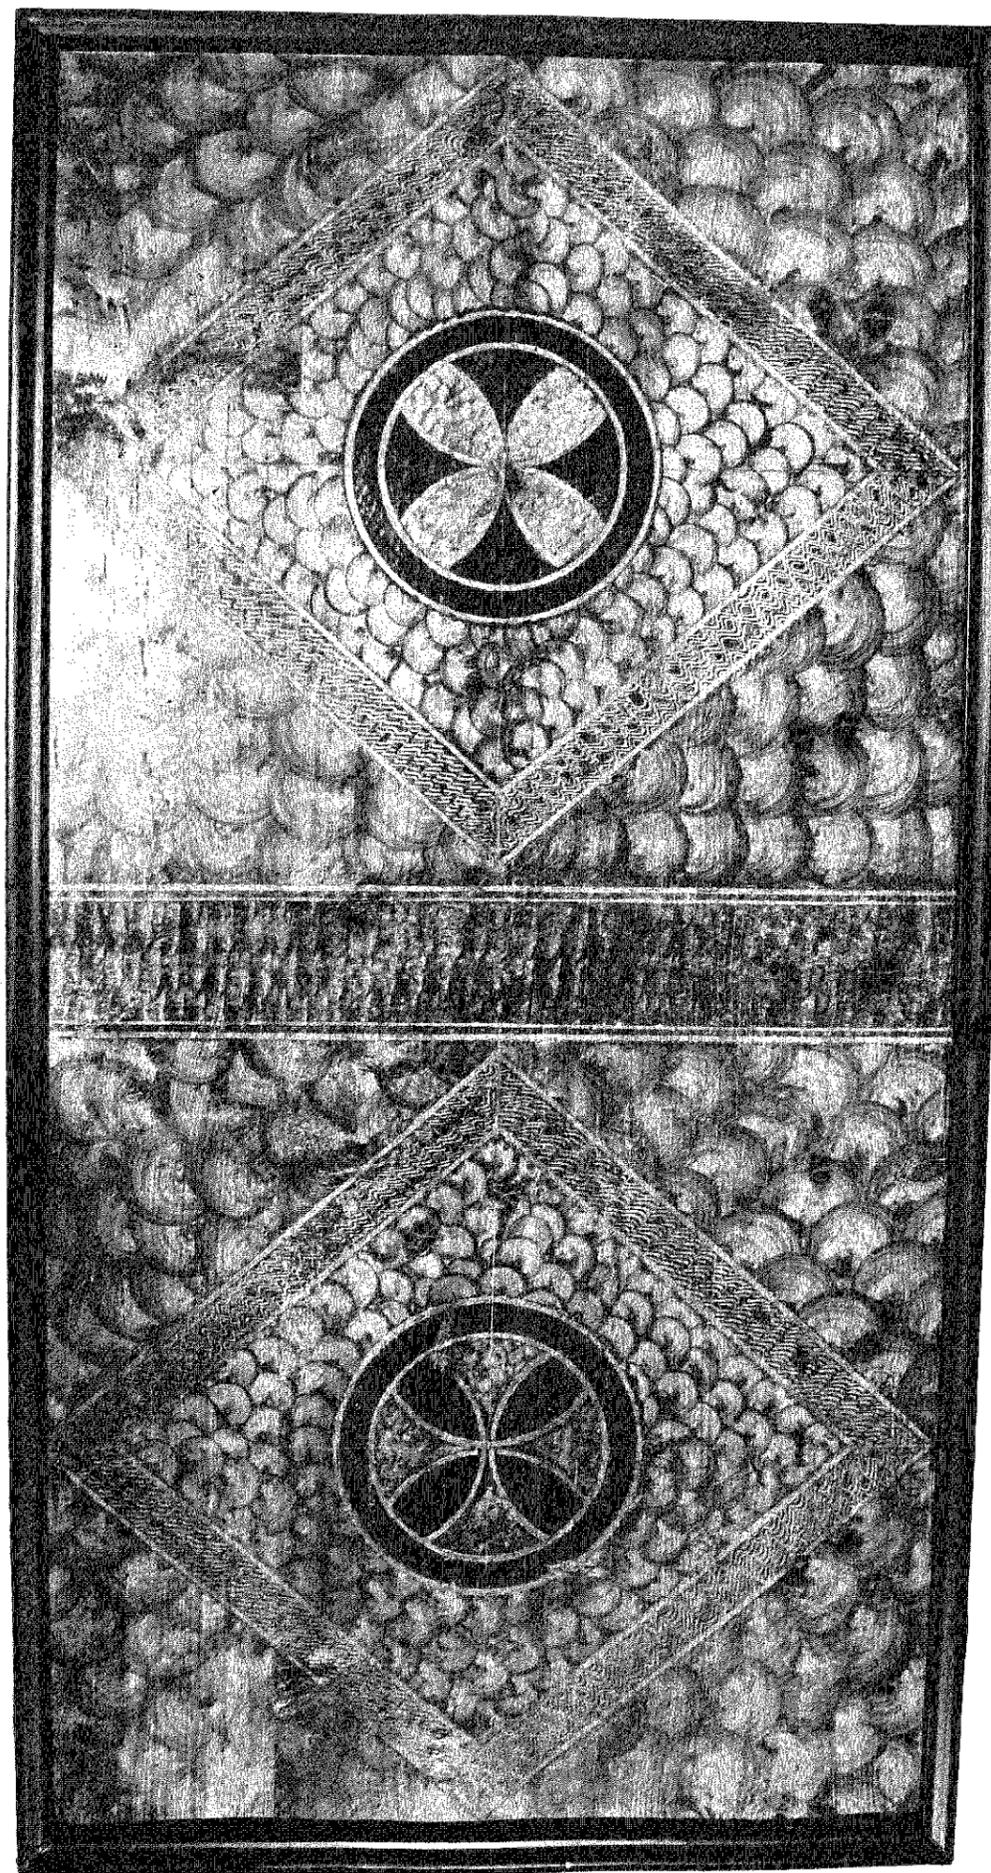
Panneau de plafond décoré simulant une marquetrie

- Des très beaux panneaux de plafond en bois de sapin, décorés de motifs géométriques qui simulent une marqueterie, furent enfin découverts, au 2ème étage, sous quatre couches de peinture. Ils ont été restaurés et reposés.

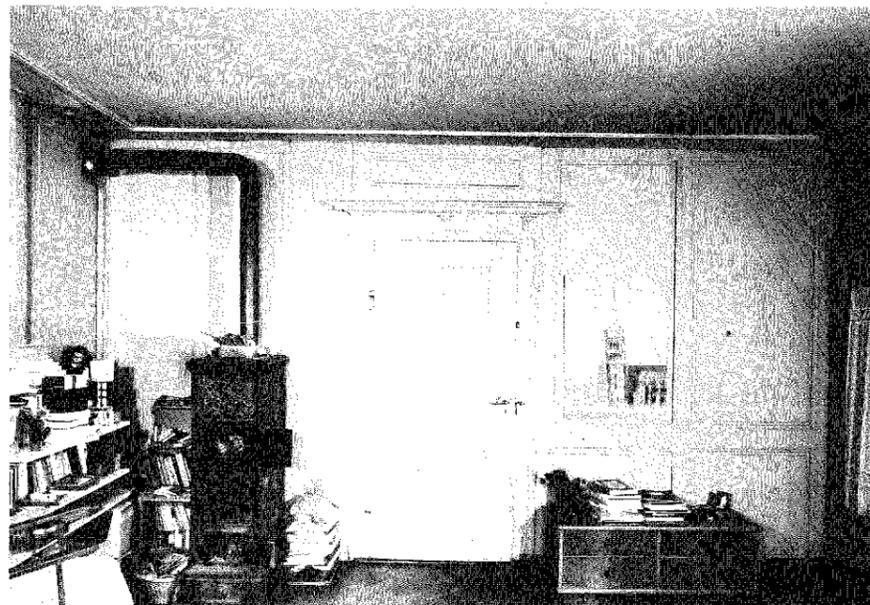
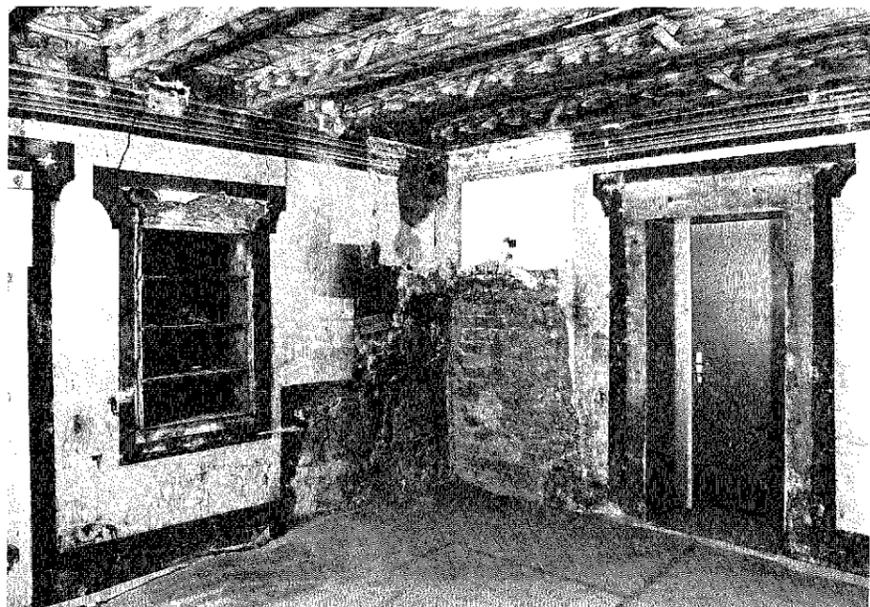
1er étage  
Salle sud-est  
Vues vers le nord

Il s'agissait en fait d'un cas assez exceptionnel de décor intégralement conservé, à l'exception d'un angle dont l'enduit avait été détruit lors de la pose d'un fourneau, lui-même démonté ultérieurement. Une restauration intégrale fut donc décidée et un crédit extraordinaire accordé à cet effet.

Traces de l'ancien fourneau

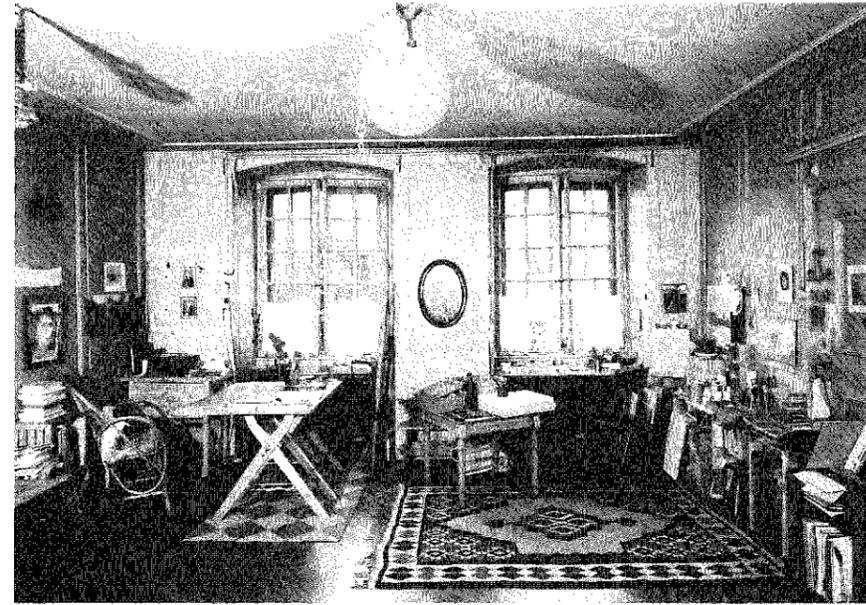
1er étage  
Salle sud-est  
Vues vers le sud

- Le plafond en plâtre de la salle sud-est du 1er étage cachait une poutraison et des entrevous entièrement recouverts de peintures très riches en couleur et de motifs floraux et animaux datant sans doute de l'origine de la construction, c'est-à-dire de la fin du XVIIe - début XVIIIe siècle. Quant aux parois de cette pièce, il s'est avéré que les boiseries de la fin du XVIIIe - début XIXe siècle cachaient, tout en le protégeant, le décor mural en bandes ocre-rouge soulignant l'architecture, sur un fond uniformément blanc.

Etat avant travaux

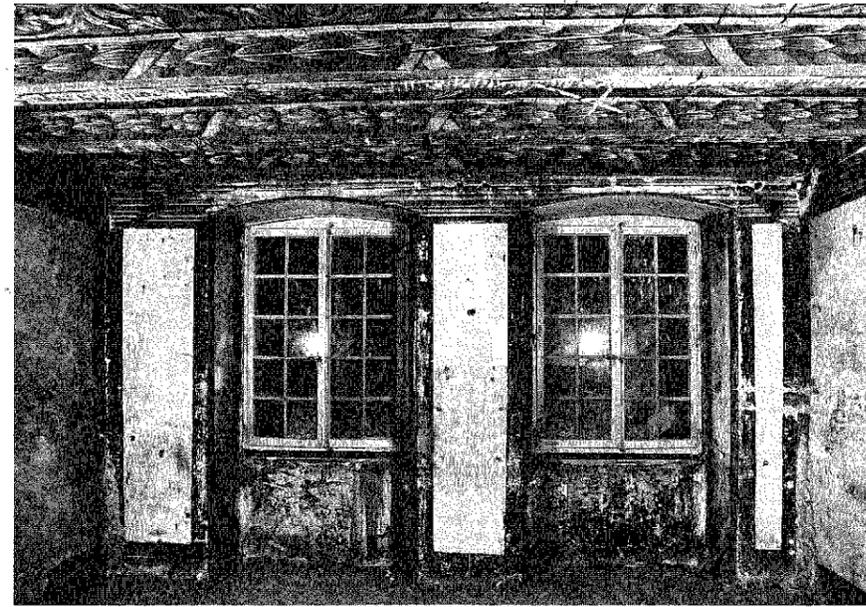
Etat après l'enlèvement du faux-  
plafond et des boiseries

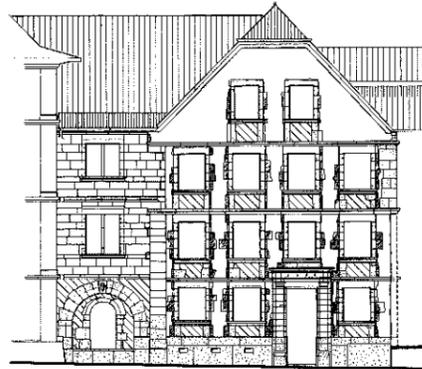
Relevé archéologique

La façade du corps principal (partie occidentale), construite en 1696 mais plus récente que la partie orientale, était recouverte par un crépi giclé au ciment, relativement récent et en bon état. L'idée était de la conserver et de la peindre. Mais les résultats de l'analyse furent surprenants : sous le crépi se cachaient les preuves qu'à l'origine la façade avait été conçue et réalisée selon les modèles de l'architecture classique de la fin du XVIIe siècle, d'influence française. Les contrecœurs étaient saillants, les encadrements en molasse des fenêtres se prolongeaient vers le bas et encadraient les contrecœurs. Le crépi original était couvert d'un badigeon blanc alors qu'un badigeon gris foncé recouvrait les parties en molasse (cadres et cordons). Il est presque certain que ces éléments furent supprimés et recouverts d'un crépi au ciment lors de la dernière rénovation, exécutée en ce siècle.
