ÉTAT DE VAUD

DÉPARTEMENT DES TRAVAUX PUBLICS,  
DE L'AMÉNAGEMENT ET DES TRANSPORTS  
SERVICE DES BATIMENTS

# L'ÉGLISE D'ASSENS

Relevé du retable  
(état après travaux)

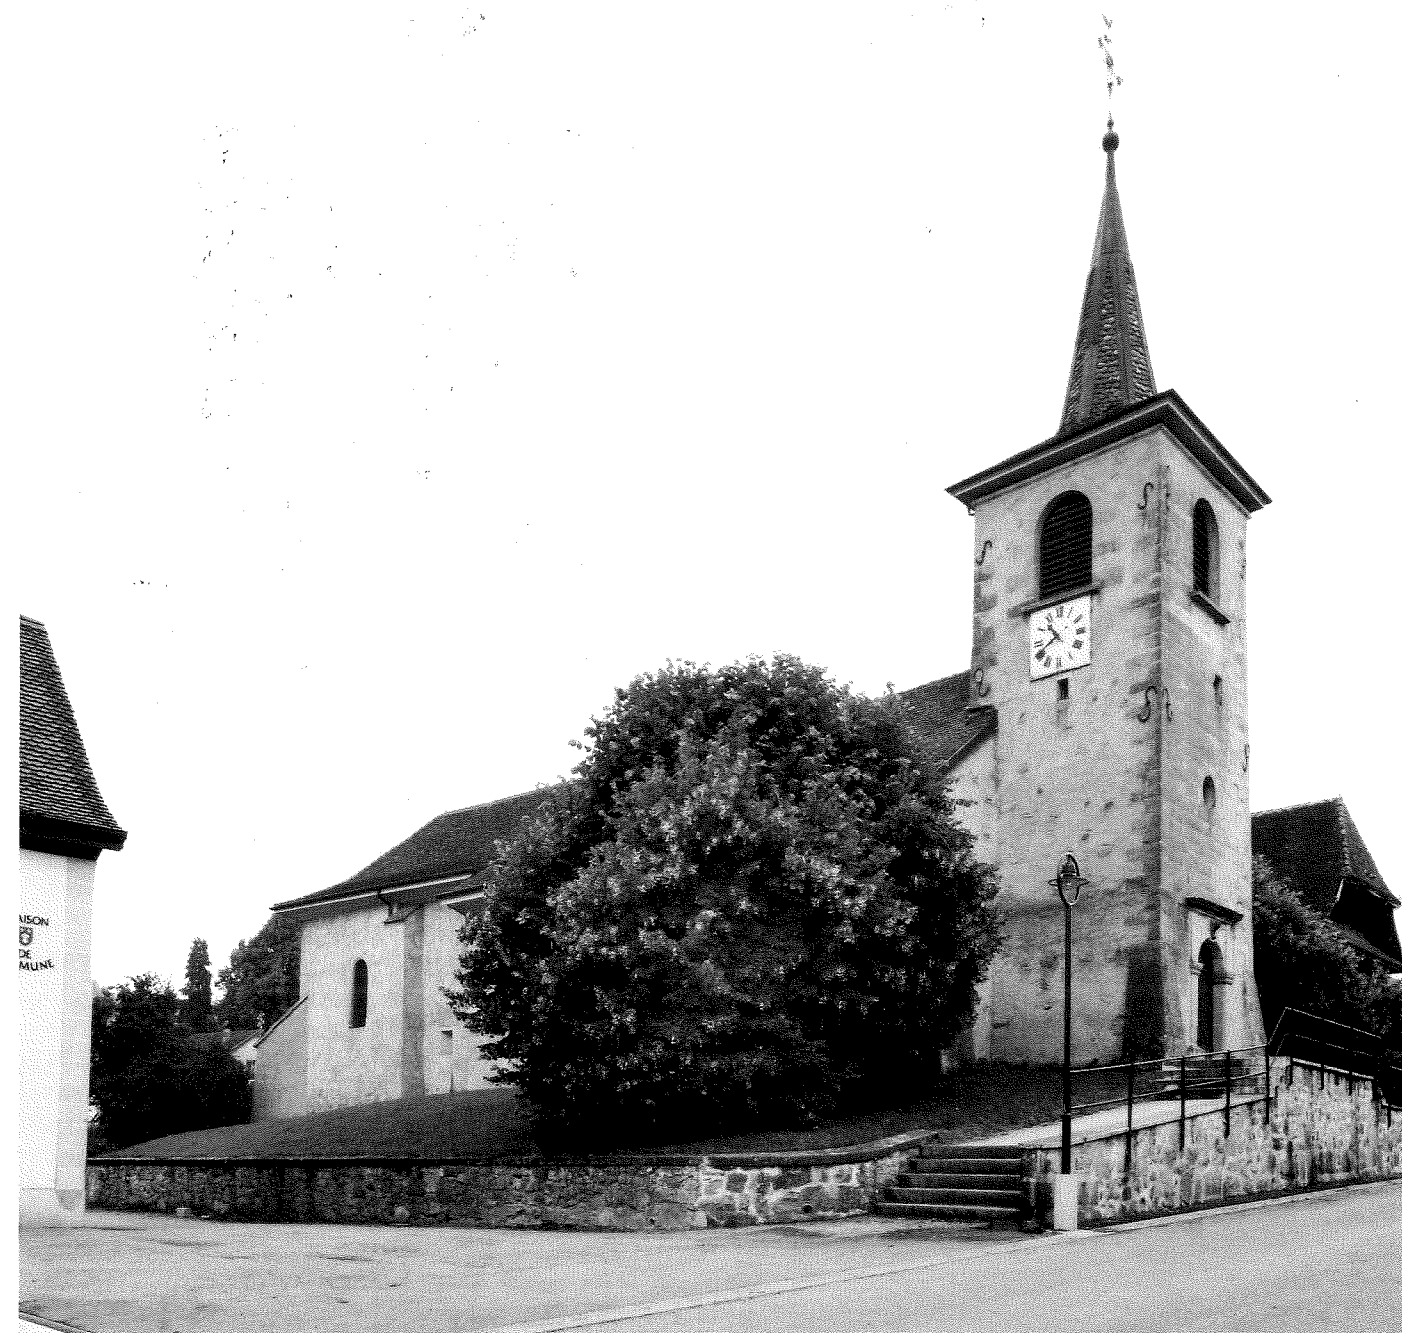
Fig. 1

Située au milieu du village, en bordure de la rue principale utilisée autrefois pour aller de Lausanne à Yverdon, l'église d'Assens est isolée sur une petite colline couverte d'herbe et entourée de trois côtés par des rues. Cette position dominante lui confère toute l'importance qu'on attend d'un lieu privilégié, centre spirituel du village. On y accède en montant des escaliers et des chemins en pente pour atteindre l'entrée principale, porte monumentale placée au bas du clocher (fig. 1).

Ainsi qu'il ressort d'un texte de 1716, sa construction fut décidée par les catholiques et les protestants : "Les pasteurs des deux confessions de ces lieux, qui agissent de concert pour l'exécution du dessein formé de non seulement réparer l'église dudit Assens, mais d'y faire une tour pour un clocher pour l'usage commun..." (fig. 1).

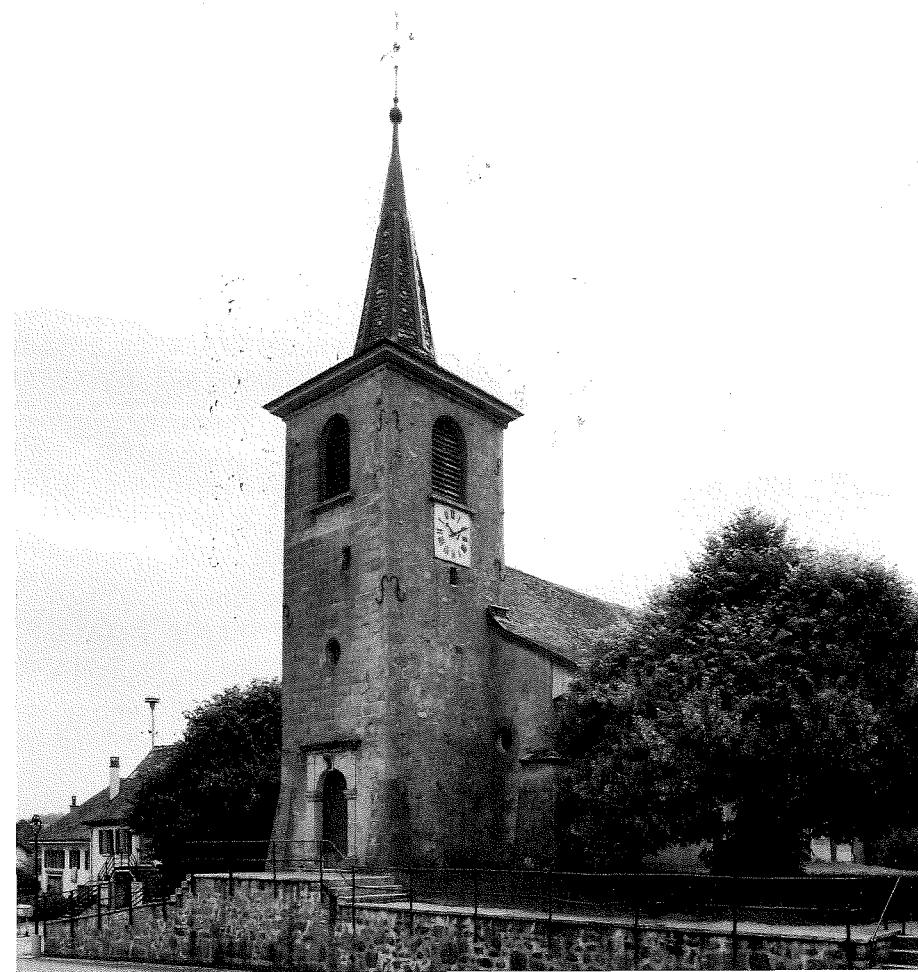
Fig. 3

L'édifice actuel est le résultat de ces différentes étapes de construction. Il se compose de quatre parties distinctes par leur fonction, leur forme, leur style et leur âge : le clocher, la nef, le chœur et la sacristie (fig. 3 et 4).

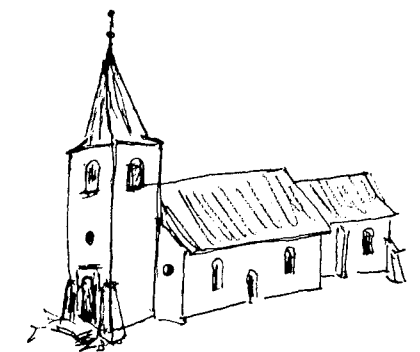
Fig. 2.4

Au début du XVIIIe siècle, en 1717, c'est la construction du clocher qui apporte à l'édifice l'accent vertical et monumental qui lui manquait. A cette occasion, ont été percées dans le mur ouest de la nef, de part et d'autre du clocher, deux petites fenêtres en forme d'oculus semblable à celui qui orne la face ouest de la tour et c'est aussi à ce moment-là qu'on a probablement démoli le clocher-arcade qui dominait le mur entre le chœur et la nef (fig. 2.4).

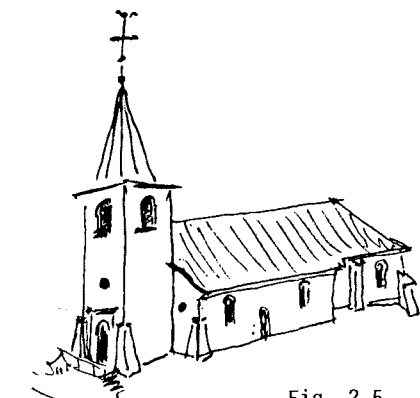
Fig. 2.5

Peu après, en 1744, on a modifié la toiture du chœur pour en aligner la faîte avec celui du toit de la nef, ce qui imposa une surélévation des murs d'environ un mètre (fig. 2.5), et on ouvrit dans le mur du chevet, au-dessus de la voûte, une petite fenêtre pour éclairer les combles (fig. 7).

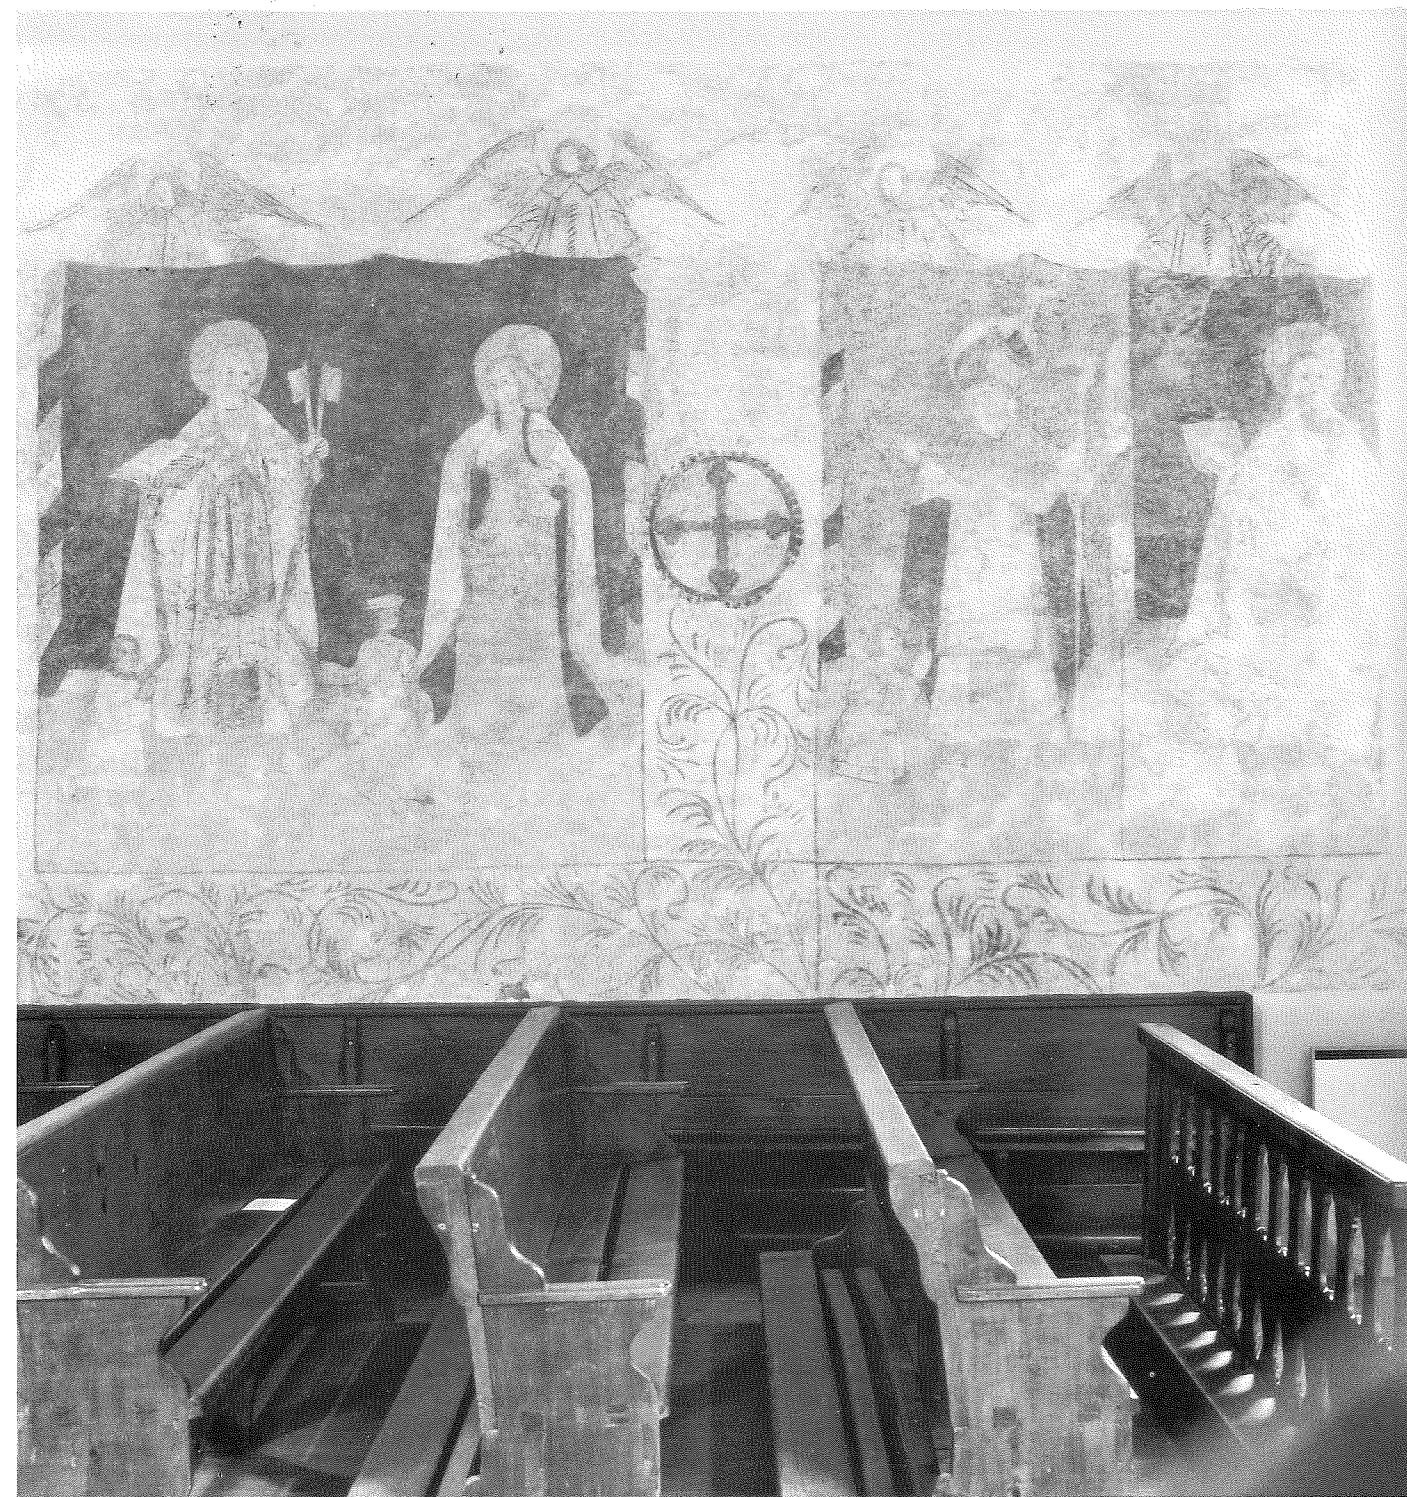
- sujets lisibles mais très endommagés par l'humidité
- couleur pulvérulente et d'aspect poussiéreux
- contours des figures accentués au crayon souvent gravés dans le mortier
- stucs de plâtre grossiers
- bas de la décoration du mur nord effacé par l'humidité
- quelques fentes dans le mortier même qui est très friable
- peu de "bulles d'air" bien qu'en martelant la surface, l'adhérence du mortier à l'appareillage du mur semble faible.

Peinture murale sur paroi nord de la nef

Toute la surface peinte a été brossée puis nettoyée à la mie de pain. Chaque plaque de chaux du XIIIe siècle qui n'avait pas été enlevée en 1904 a été grattée au bistouri. Simultanément, pour fixer les parties de couleur originale trop friables, il a été passé une solution d'acétate de polyvinil. Les repeints datant de la précédente restauration ont également été nettoyés.

Pour fixer le support au mur, il a été nécessaire de procéder par injections de caséate de chaux et d'acétate de polyvinil. Les trous de marteau qui ont endommagé toute la surface ont été comblés avec un mastic cellulosique.

Toute la surface peinte a été fixée, une première fois, avec une solution très diluée de gomme laque.

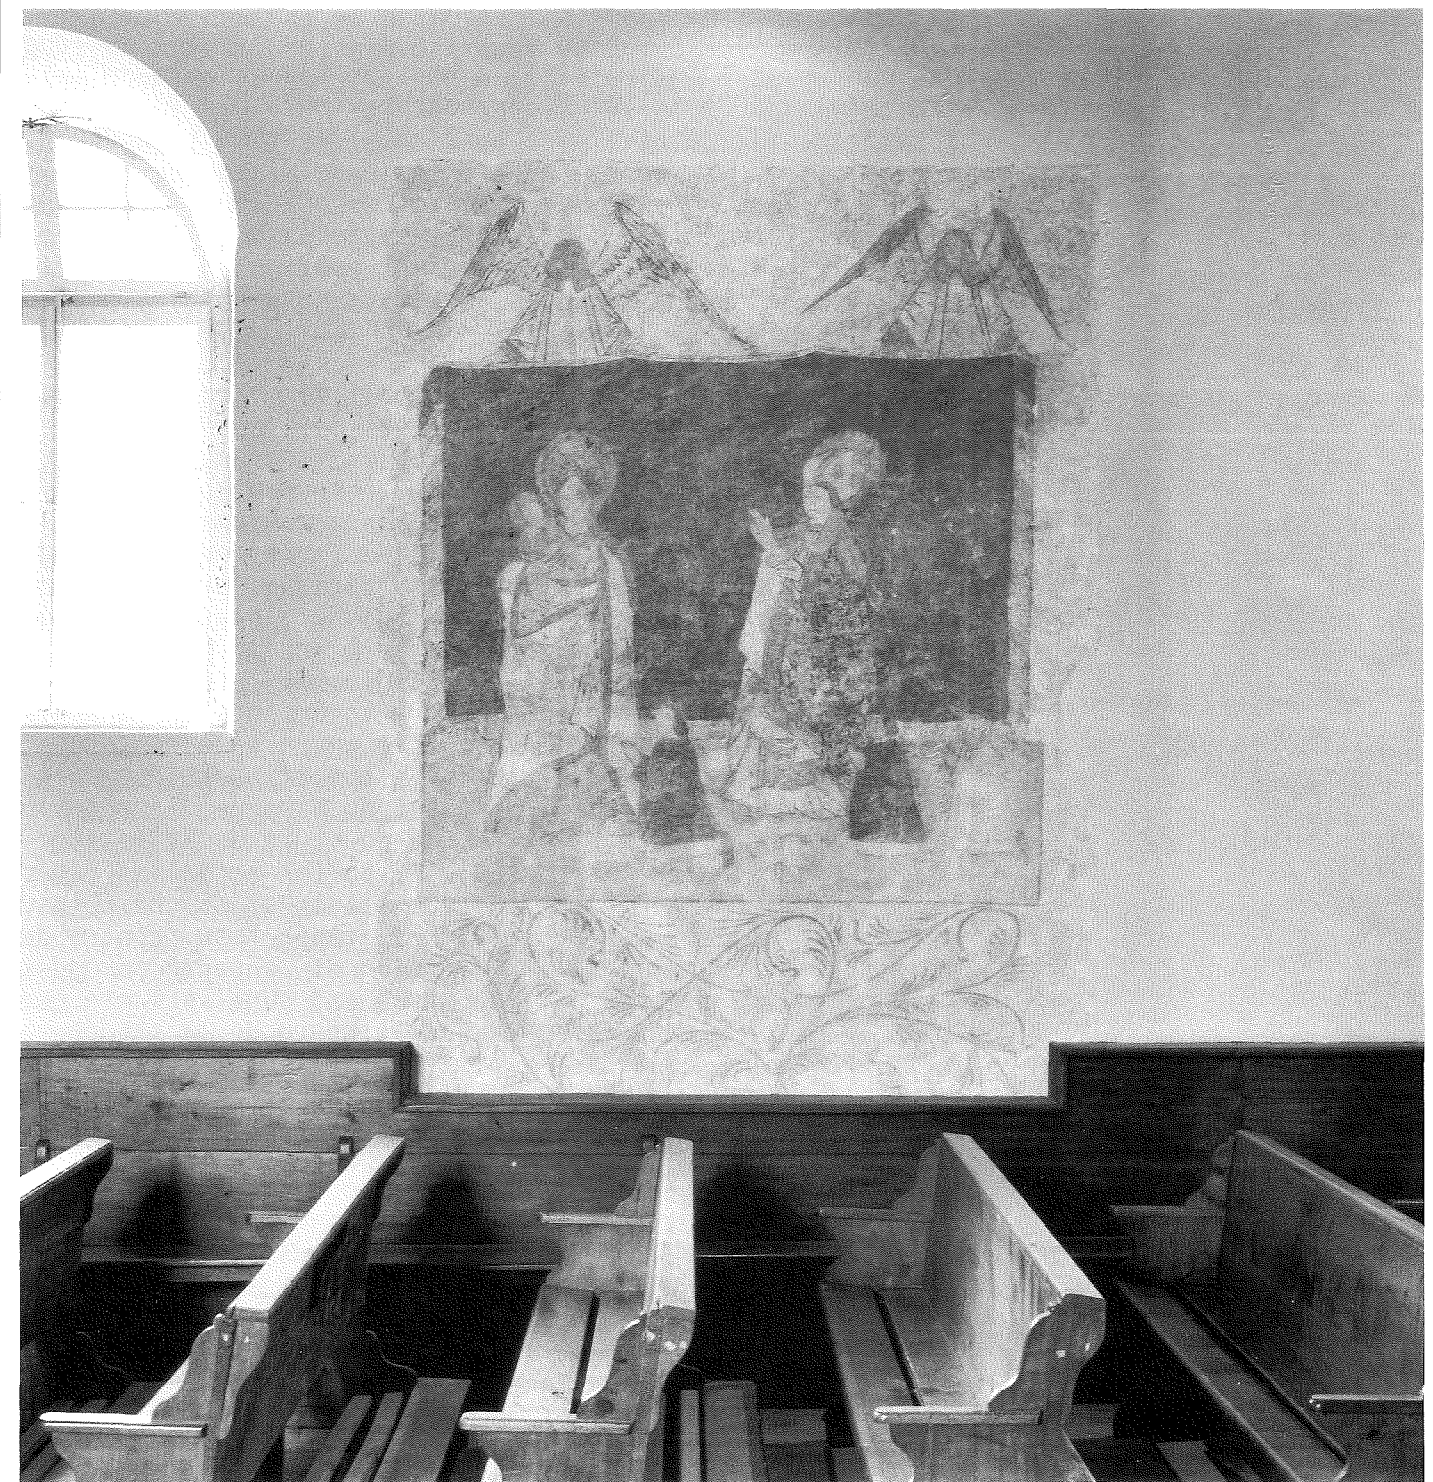
Peinture murale sur paroi sud de la nef
