# les stalles

Cathédrale de Lausanne

## D'un rêve assis à l'exceptionnalité d'un paysage

## Travaux de conservation et remontage des stalles

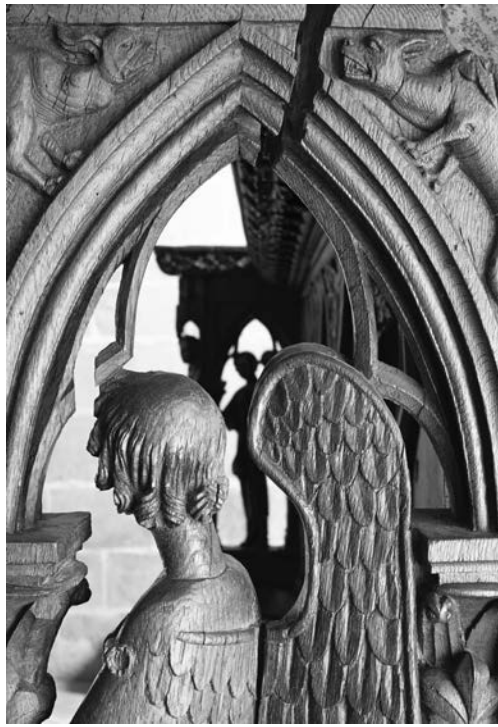
2

2. Jouée haute (rangée B, nord).  
Fentes dans l'arcade supérieure, 2014.

permettant d'éviter un entreposage coûteux. Cette façon de faire présuppose une bonne connaissance des phénomènes de rétraction du matériau lors du séchage et l'aptitude à en tenir compte au moment de l'assemblage ; elle implique aussi qu'on devait admettre, d'un point de vue esthétique, la présence des fentes susceptibles de se former peu après la construction, comme par exemple celles qui fissurent les arcades au sommet des jouées principales. (fig. 2)

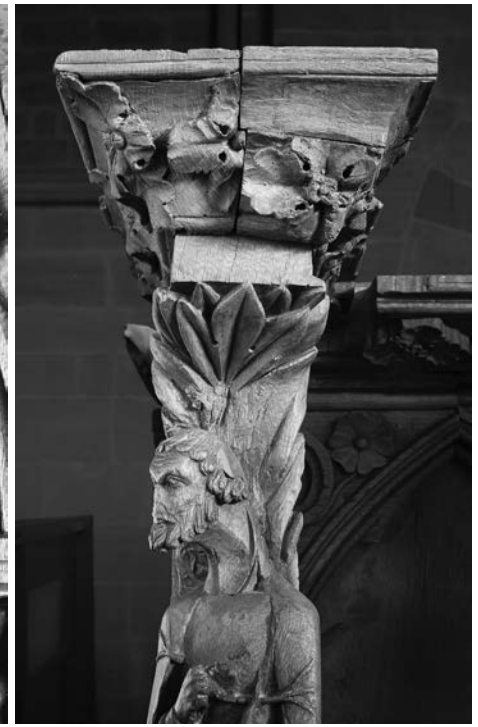
3

3. Jouée haute (rangée A, sud).  
Tête rapportée du chancre, 2014.

Hormis les accoudoirs et quelques parclozes, les parties, aussi grandes soient-elles, ont été façonnées dans une seule pièce. Ainsi il a fallu débiter de gros morceaux, contrainte que les sculpteurs ont su dépasser pour donner vie et volume à leurs figures. Seule la tête du chancre fait exception : elle est rapportée ; la césure est visible à la base du cou. Ce remplacement ancien a occasionné quelques retouches dans la partie qui la surplombe. (fig. 3)

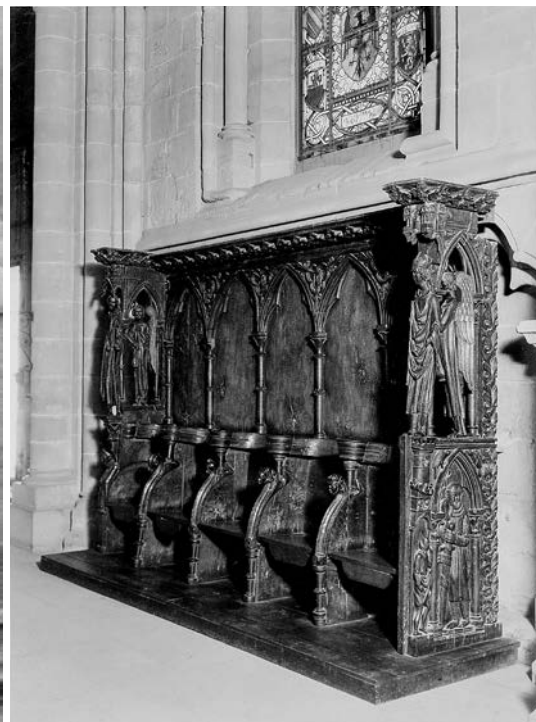
7

7. Cathédrale de Lausanne, bas-côté sud, vers 1930.  
Rangée B (nord).

Entre fin février et mi-mars, elles sont installées, après nettoyage et cirage, dans le bas-côté sud sur de nouveaux socles, par les ébénistes Jeanrenaud et Matthey, occupés conjointement à la restauration des stalles Montfalcon. (fig. 7)

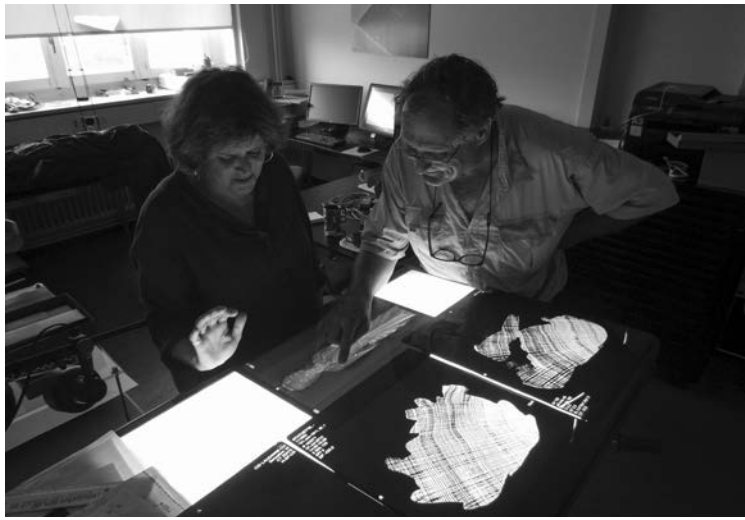
Claire Huguenin et Jean Tercier  
discutent des clichés obtenus  
par le scan de la statue de Moïse.

Aujourd'hui, la dendrochronologie peut recourir à des techniques mises au point dans d'autres domaines de recherches scientifiques, comme le scanner, pour obtenir des images de la croissance des arbres. Trois images de coupes transversales réalisées par scanner au CID (Centre d'imagerie diagnostique à Lausanne) au niveau de la tête, des tables de la loi et de la partie la plus saillante du drapé de Moïse ont été sélectionnées, afin d'effectuer les mesures de largeur de cernes. Grâce à ces trois coupes, le maximum de cernes de croissance situés côté cœur et côté aubier de l'arbre ont pu être mesurés. Une séquence dendrochronologique de 121 cernes a été obtenue. Le cerne le plus récent mesuré sur la statue date de l'an 1253. En estimant à une vingtaine le nombre de cernes d'aubier enlevés lors du sculptage, la date d'abattage de ce chêne se situe aux environs de l'an 1275, comme les autres chênes analysés (rapport LRD14/R6930).

Le chêne utilisé pour le Moïse a cependant une provenance écologique légèrement différente des autres chênes utilisés pour ces stalles. Il a poussé dans des conditions plus favorables, ses cernes sont plus larges. Cela peut être une explication à l'aspect quelque peu atypique de la statue de Moïse.

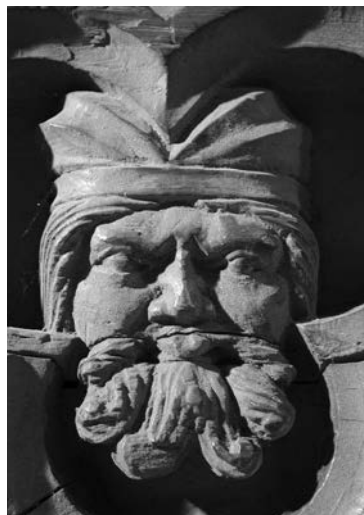
Détail de dorsal avant nettoyage.

Le stockage des stalles dans le dépôt lapidaire a eu pour conséquence principale la dépose d'une couche de poussière abrasive sur toutes les surfaces. Celle-ci était principalement composée de particules de silice générées par la molasse environnante.

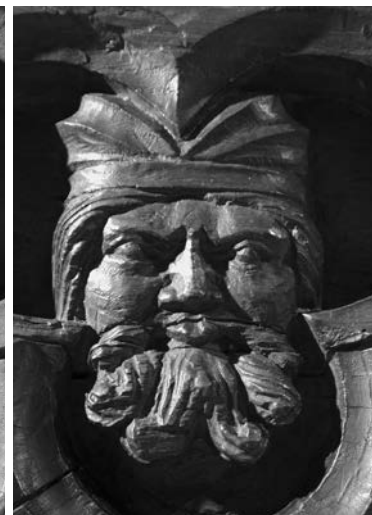
Détail de dorsal nettoyé.

- aspiration des particules abrasives en effectuant simultanément un balayage au pinceau en soie de porc ;
- élimination de la poussière résiduelle à l'aide de chiffons antistatiques.

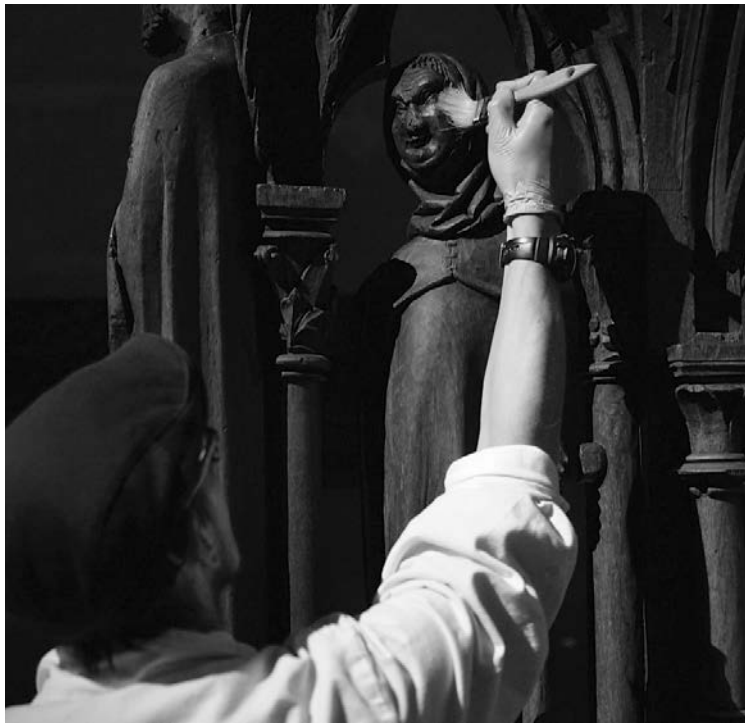
#### 1. Les arcatures en cours de nettoyage.

Dans le but de développer un concept de nettoyage nous nous sommes concentrés sur l'identification de la nature de ces couches appliquées sur le bois (cires, huiles, vernis, etc.), sur la détermination des matériaux à neutraliser, à alléger voire à supprimer car dommageables à la bonne conservation des stalles et de ceux à conserver. Ces opérations ont été réalisées par observation macroscopique, par réactivité chimique et par reconnaissance aux UV.

Les surfaces ont été pratiquement décapées à la fin du XIX<sup>e</sup> et au début du XX<sup>e</sup> siècle lors de l'installation des stalles à Chillon. Des documents décrivant très succinctement les travaux parlent de dégrassage, de lessivage et d'utilisation de potasse. Ces interventions ont été très énergiques comme en témoignent des traces visibles sur le bois provoquées par une brosse métallique. Des reliquats en faible quantité d'anciens vernis, d'huile et de colle protéinique sont observables sur différents éléments.
