RAPPORT D'EVALUATION IMMOBILIERE

Selon confirmation du 27 juin 2018, l'Office des poursuites du district de Morges nous a mandatés pour déterminer la valeur vénale et la valeur de liquidation des **feuilles Nos 1-2 et 1-4** de la parcelle de base N° 1 de la commune de Lonay, dans le cadre d'une éventuelle vente forcée.

PPE Le Château de Lonay
Chemin de Ruffy 3, 1027 Lonay.

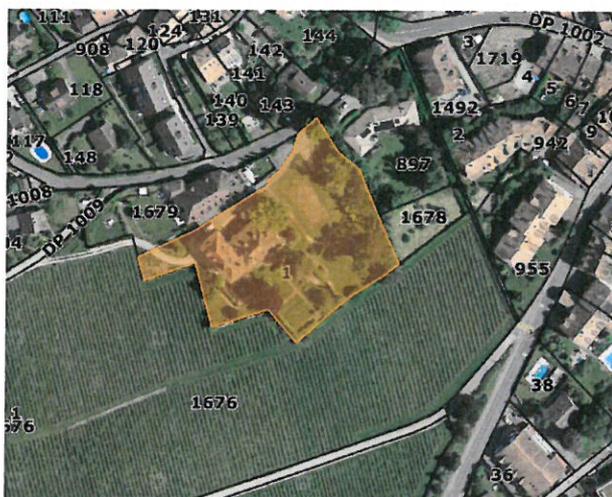
Plan cadastral de la parcelle de base N° 1.

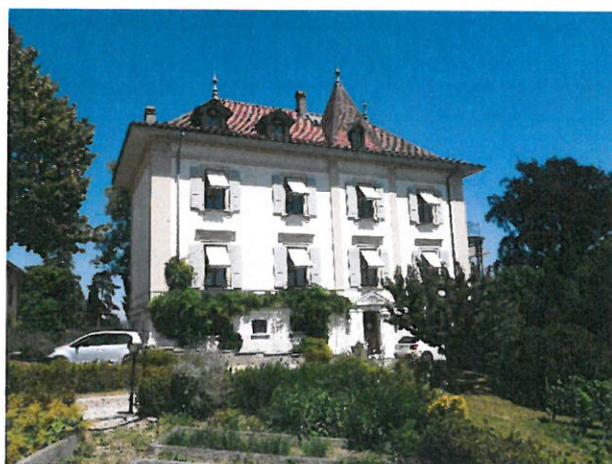
Façade Sud-Ouest du corps de bâtiment concerné.

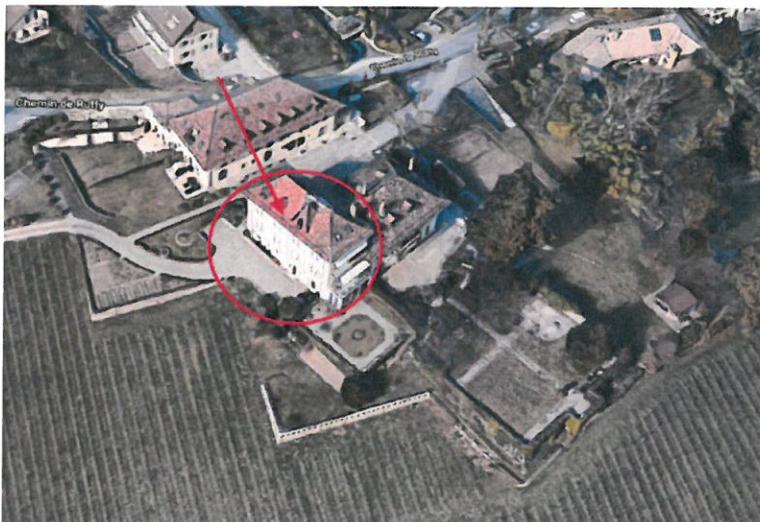
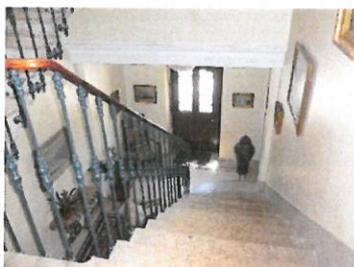
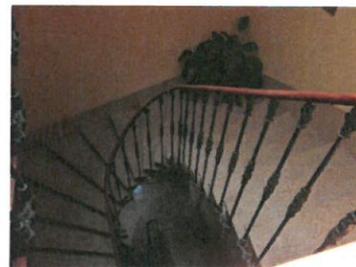
Hall d'entrée commun et cage d'escaliers desservant tous les niveaux (lots Nos 2 et 4).

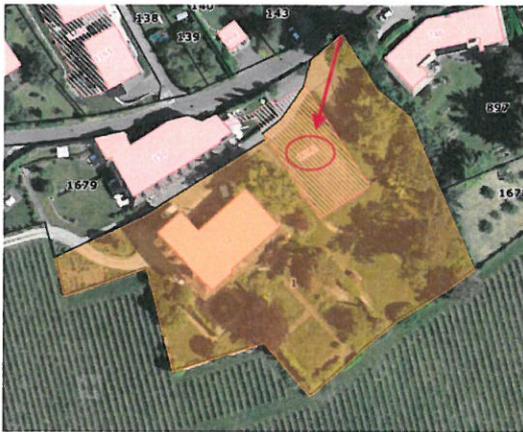
Localisation du parking souterrain, érigé principalement sur la parcelle de base N° 1.

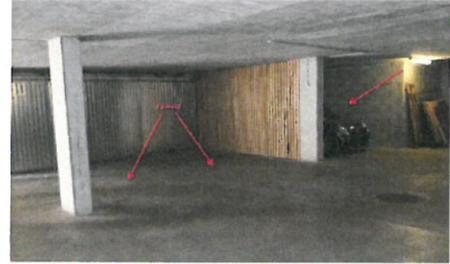
Pour les lots étudiés : trois places de parc dans le parking souterrain – places Nos 18 à 20, selon servitudes – pas de liaison intérieure avec le logement.

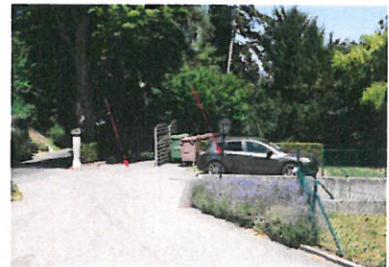
Pour la PPE : deux places pour les visiteurs, selon servitude, en faveur de deux PPE (parcelles de base Nos 1 et 1'679).

N.B. : notre vision locale nous permet de relever que les places concernées ont été aménagées différemment du plan de servitude. En outre, une place pour les containers a été créée.

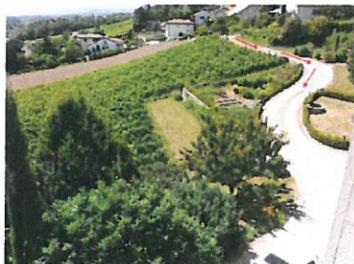
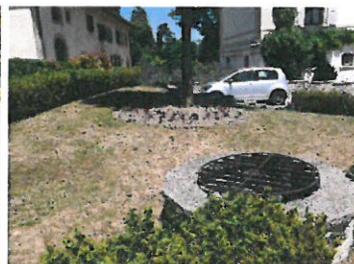
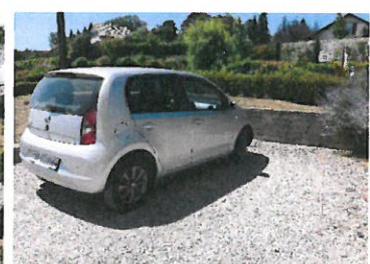
Nous avons constaté qu'il est actuellement fait usage d'un accès secondaire indiqué sur la photo de gauche ci-dessous. A ce titre, selon les plans à disposition, nous relevons qu'il n'y a pas de servitude de passage inscrite (le chemin empiétant sur les parcelles Nos 1'676 et 1'679). Nous avons cependant été informés de l'existence d'une éventuelle convention privée, dont nous ne connaissons pas la teneur. En cas de vente à un tiers, il est possible que ce document ne soit pas opposable.

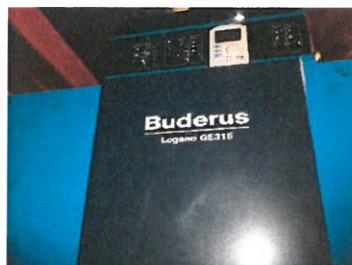
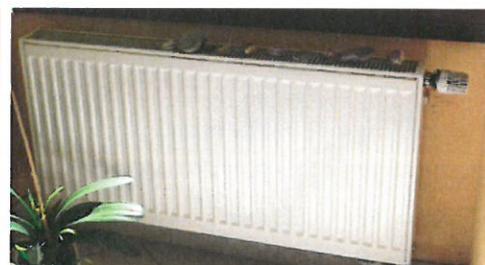
Chauffage	<p>Central à mazout, chaudière de marque Buderus, datant de 2014, production d'eau chaude sanitaire par chauffe-eau indépendant branché sur la chaudière. Citerne à mazout métallique.</p> <p>Pour les lots objets du présent rapport : distribution de la chaleur par radiateurs dotés de vannes thermostatiques et par les sols (1^{er} et 2^{ème} étages).</p>

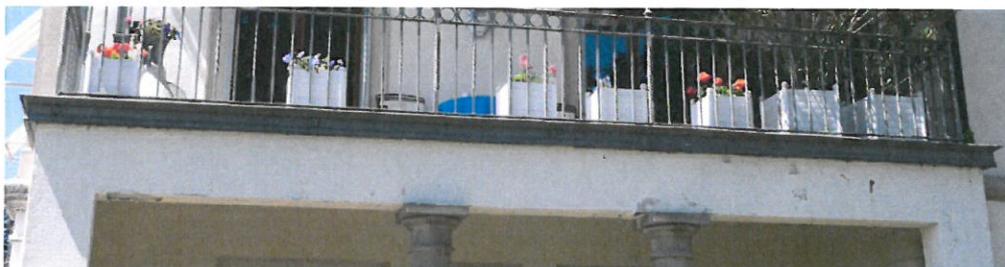
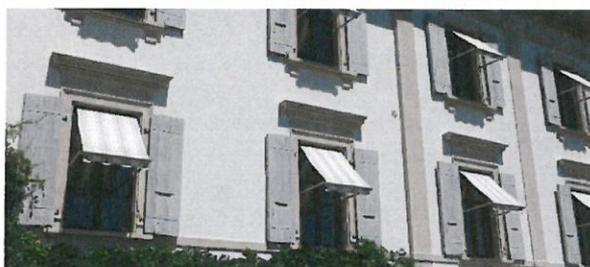
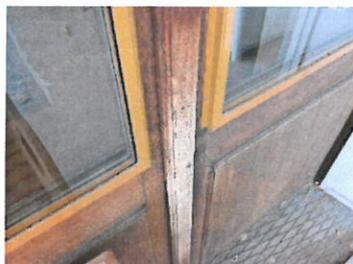
Localement, les façades méritent une réfection de peinture à court terme ; il en va de même pour les ciels de terrasse/balcon, différentes menuiseries extérieures, y compris certains volets et plusieurs parties de fenêtres. Pour le reste, l'état d'entretien est admis comme correct.

Remarque : selon le procès-verbal de l'assemblée de copropriété de février 2017, il semble que certains travaux d'entretien sur l'immeuble aient été entrepris sur les façades, l'étanchéité des balcons, la toiture et les chenaux (travaux commandés et payés par le copropriétaire des lots étudiés).

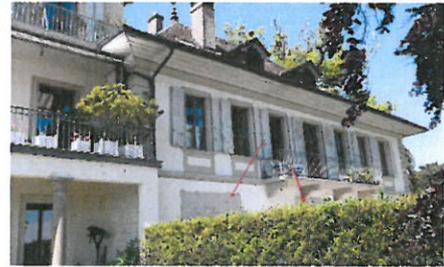
En ce qui concerne l'aile Est du bâtiment, il nous a été confirmé que les façades souffrent d'un important problème de remontées d'humidité qui sont à traiter à court terme. Il semble que des travaux de rénovation aient été commencés mais ne soient pas terminés (à défaut d'autorisation et/ou de validation par les copropriétaires et/ou par les autorités compétentes). Cependant, il ne nous a pas été possible de constater pleinement cette situation du fait qu'il est nécessaire de passer au travers de jardins privatifs. Nous reparlerons de ce point sous la rubrique « Informations et charges PPE ». Au surplus, il semble que la toiture ait fait l'objet d'une rénovation en 2005 (voir PV de décembre 2017).

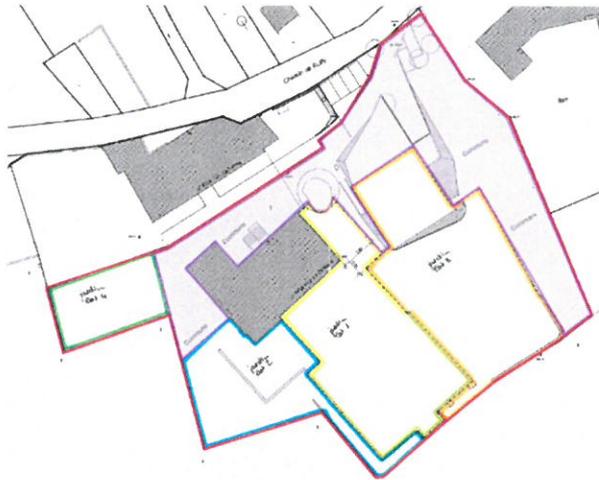
En rouge : pourtour de la parcelle de base.

En violet : espaces communs.

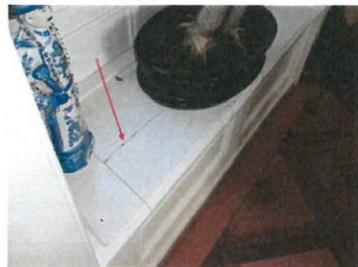
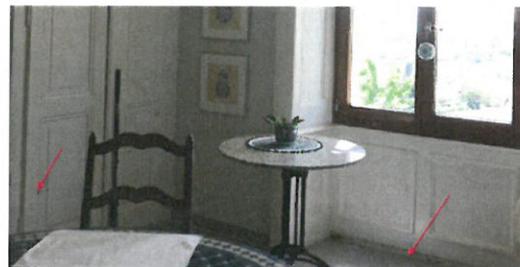
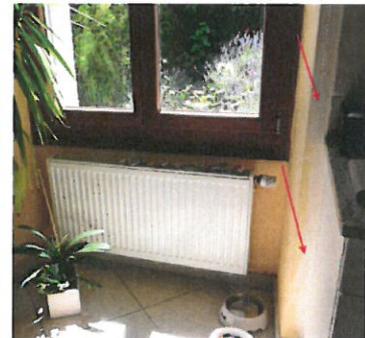
Le logement a été entièrement rénové en 2005 et présente un état général satisfaisant. Nous avons toutefois constaté quelques petites fissures à divers endroits. En outre, localement, des travaux de rafraîchissement de peinture seraient les bienvenus. Enfin, au jour de la visite des lieux, le climatiseur de la cave à vins était défectueux.

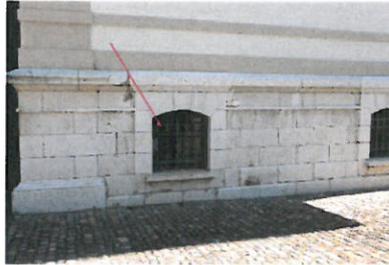
Remarque : un accès secondaire à la chaufferie a été créé au travers de la fenêtre donnant sur la cour (escalier métallique fixe à cet effet).

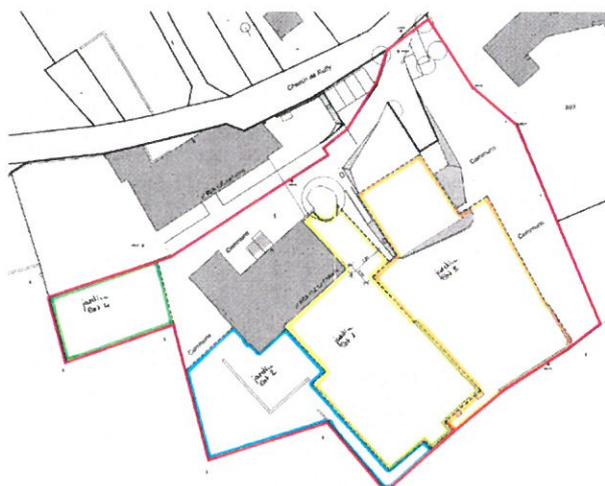
En rouge : pourtour de la parcelle de base.

En bleu : jardin, lot N° 2.

En vert : jardin, lot N° 4.

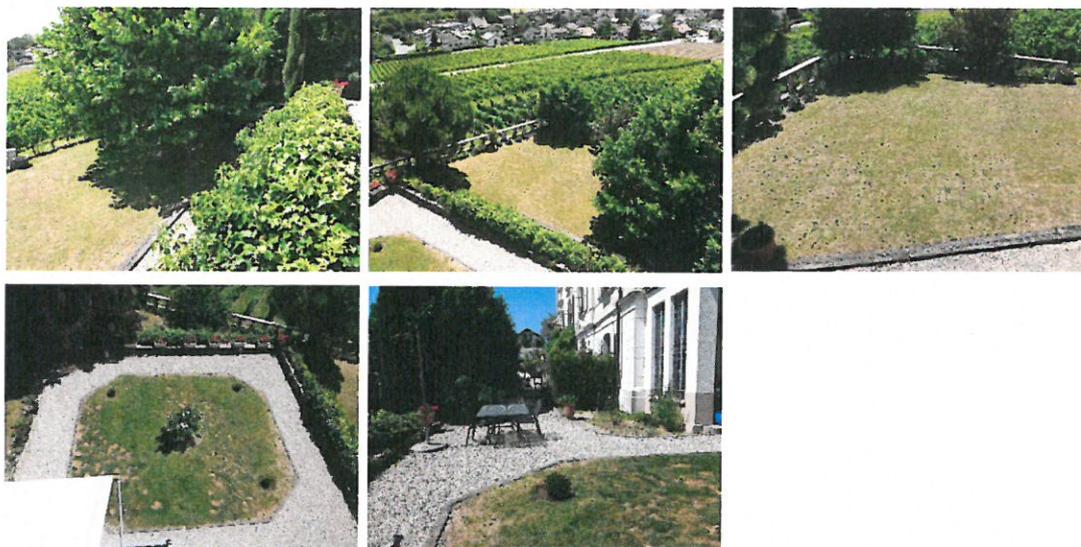
Jardin lot N° 2

A usage exclusif du lot N° 2, selon les documents de la PPE : jardin d'environ 635 m², qui se situe à l'angle Sud-Ouest du bâtiment (liseré bleu sur le plan ci-dessous). Il est aménagé sur deux niveaux, séparés par des murs de soutènement en pierre. La partie supérieure est partiellement engazonnée et en gravillon ; la partie inférieure est engazonnée. L'ensemble est agrémenté de diverses plantations ornementales et de quelques arbustes/arbres.

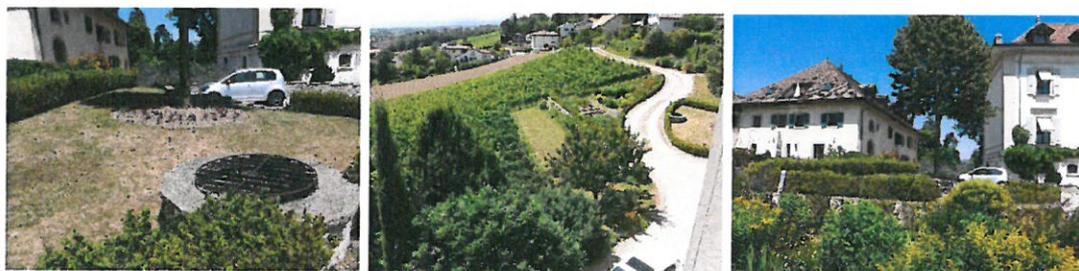
Jardin lot N° 4

A usage exclusif du lot N° 4, selon les documents de la PPE : jardin d'environ 330 m² (liseré vert sur le plan ci-dessous) ; il comprend un jardin potager, une partie du chemin d'accès secondaire et une place en gravillon (actuellement utilisée pour du stationnement).

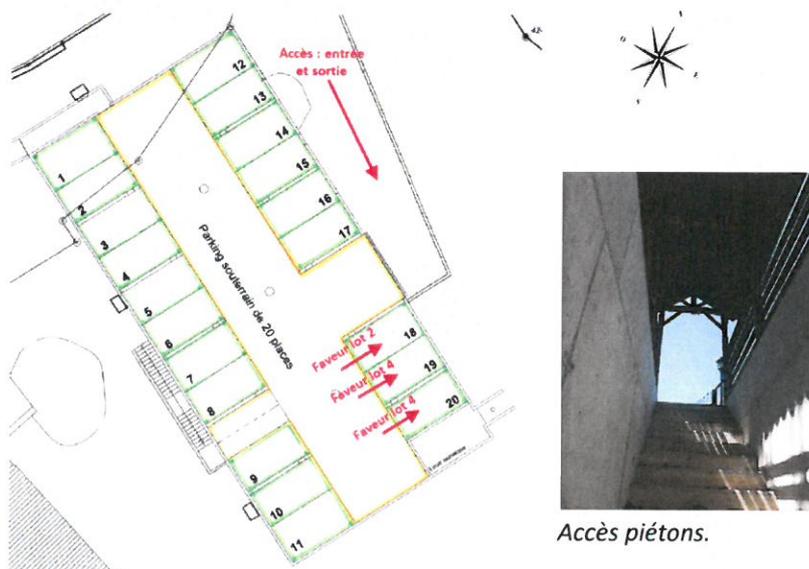
Les places de parc rattachées aux deux lots de PPE objets du présent rapport portent les Nos 18, 19 et 20.

A noter que le liseré orange, sur le plan ci-dessous, correspond à la servitude de passage N° 1'478.
