DESRIPTIF: Ce bâtiment rural typique des fermes vaudoises, recensé en note 3, se situe au centre d'un village. Il se développe sur une partie habitation de deux étages avec un sous-sol partiel (cave voûtée en molasse), des combles non chauffés et une grange attenante. Les façades monolithiques du logis sont constituées de moellons crépis d'environ 60 cm d'épaisseur. Du côté de l'entrée, le socle est en pierre naturelle apparente. Les planchers sont en poutraison bois. Le bâtiment est caractérisé par sa grande toiture en pente recouverte de tuiles plates et les grands avant-toits fermés par un lambris en bois peint légèrement cintré et décoré au niveau du larmier et de la façade. Les embrasures des fenêtres et portes sont en molasse peinte. La porte d'entrée possède un encadrement décoré avec la date de construction et un écusson. Les angles de la bâtisse sont marqués par des chainages d'angle en molasse. La façade pignon des combles est recouverte par des plaques de fibrociment posées en losanges.

STRATÉGIE DE RÉNOVATION - ENVELOPPE

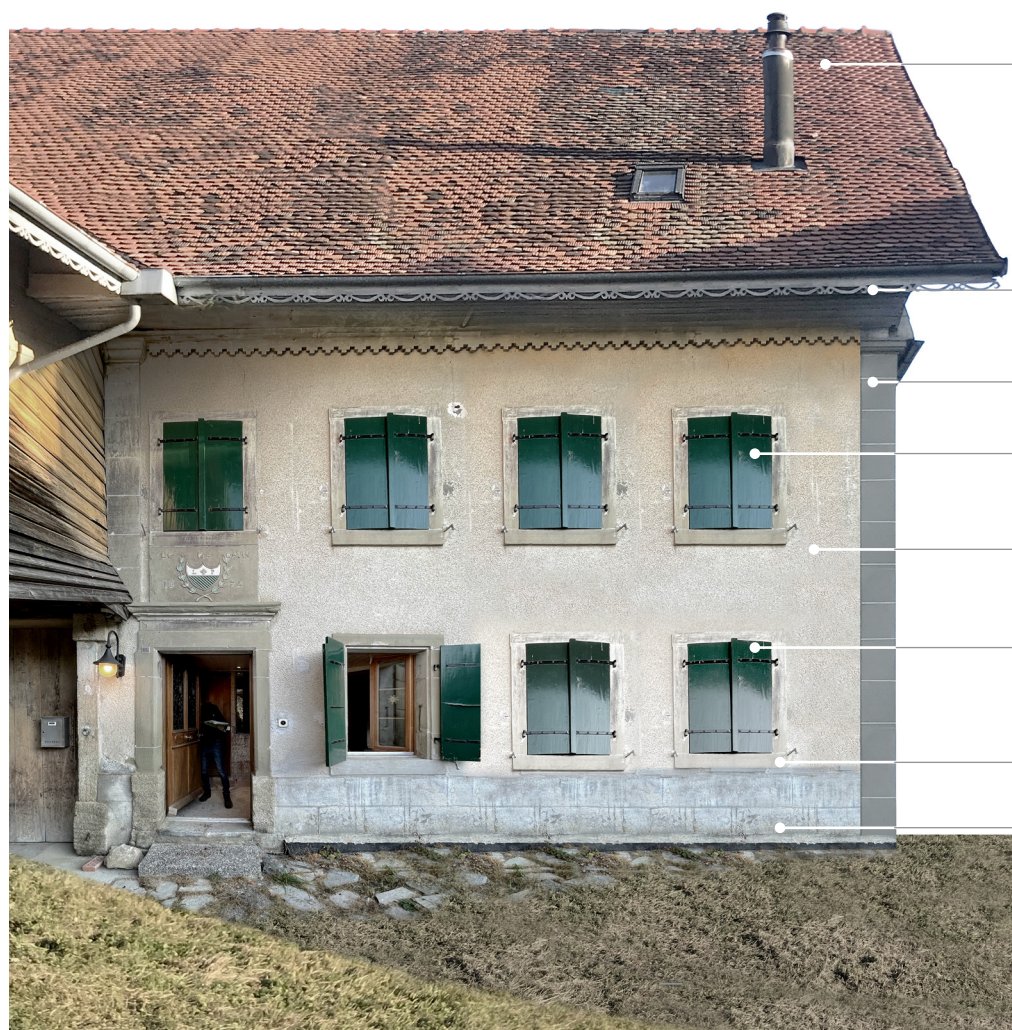
toiture

en pente, petites tuiles plates
isolation sur dalle des combles ou entre chevrons

avant-toit

lambrissage bois peint légèrement cintré et décoré, peinture à l'huile

chainage d'angle

molasse peinte, peinture minérale

protection solaire

volets battants en bois peints, peinture à l'huile

mur de façade

maçonnerie en moellons env. 60 cm d'épaisseur, crépi isolant minéral

fenêtres

cadres bois doubles vitrages, cadres bois avec réglottes hygroréglables, triples vitrages

encadrement des fenêtres

revêtement de socle

Pierre naturelle

En noir: existant, en rouge: rénovation.

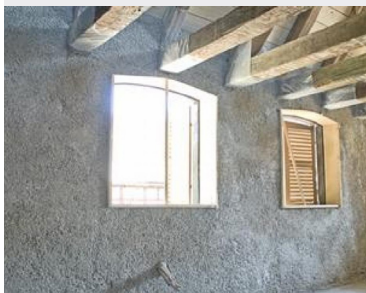
Exemple béton de chanvre
Pour isolation mur mitoyen grange

1 - MUR RURAL: Le mur mitoyen contre la grange non chauffée peut supporter une couche d'isolation extérieure plus importante, par exemple en chanvre projeté, complété par un crépi isolant intérieur. Selon l'affectation future de la grange et les exigences incendie, un matériau incombustible (crépis isolant ou laine minérale) doit être choisi.

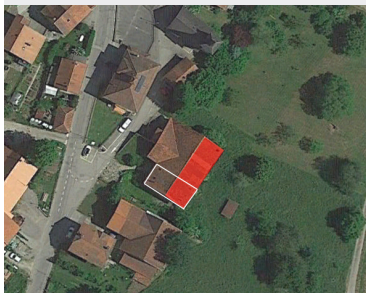
Photovoltaïque
Emplacement possible

ÉNERGIE SOLAIRE ET ÉLECTRICITÉ: Les luminaires et les appareils ménagers sont remplacés par des LED et appareils économes en énergie. La toiture opposée au village est équipée de panneaux photovoltaïques qui s'intègrent au niveau couleur et brillance dans le contexte construit. Les panneaux intégrés recouvrent tout le pan de toit ou sont placés en forme de bandeau sur toute la longueur du bas de la toiture.

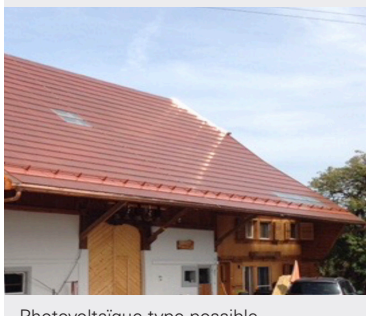
Photovoltaïque type possible
Panneaux photovoltaïques intégrés
Référence voir fiche méthodologie
