EXPERTISE IMMOBILIÈRE

Rue des Rasses 26 & 26a – 1450 Sainte-Croix

Ancienne usine Reuge

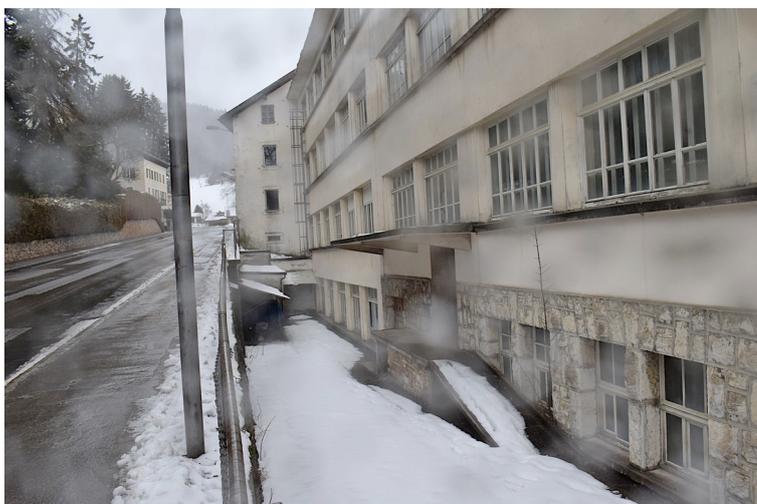
Un petit quai de chargement se trouve au Nord-Ouest du bâtiment (photo ci-contre).

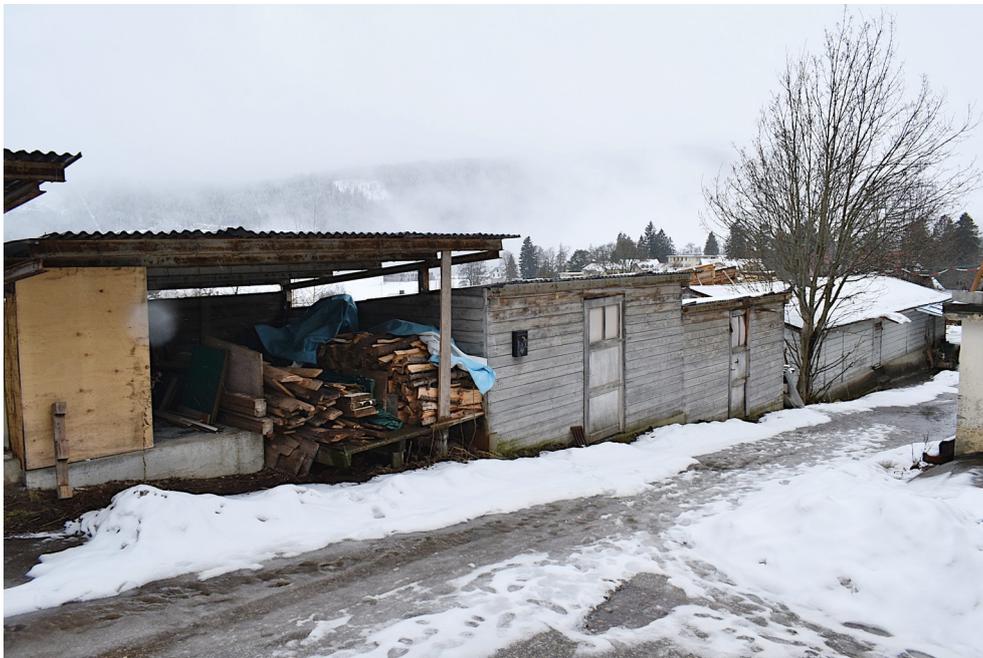
Photo N°11
Bâtiment N° ECA 246a et couverts

Ce bâtiment, d'un seul niveau, est construit en bois, avec une toiture en tôle ondulée (*photo N°11*).

Il s'agit d'un ancien dépôt ressemblant plus à une cabane qu'à un vrai bâtiment.

Des couverts en bois provisoires, non-cadastrés, se trouvent dans la continuité Nord-Est de ce bâtiment.

Les différents éléments de ce bâtiment peuvent être considérés comme étant anciens et/ou en mauvais état (dégradation environ 67 % à 100 %).

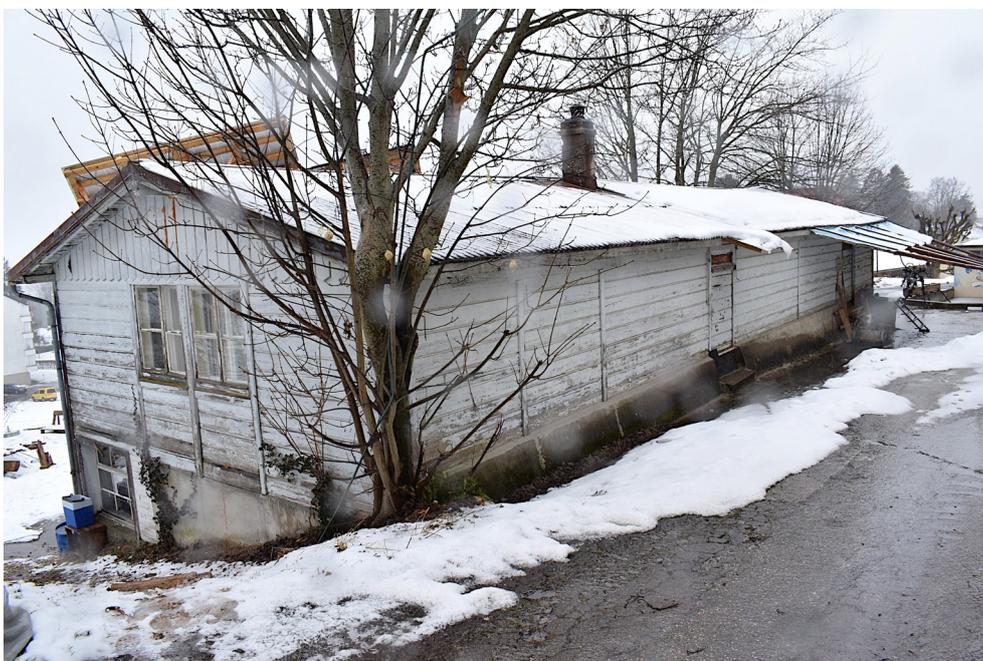
Photo N°12
Bâtiment N° ECA 247

Son rez-de-chaussée est construit en maçonnerie et ses combles sont en bois. Le sol des combles est en poutraison et plancher, sa charpente en bois et sa couverture en tôle ondulée (*photos N°12 & N°13*).

D'une manière générale, les différents éléments de ce bâtiment peuvent être considérés comme étant anciens et/ou en mauvais état (dégradation environ 67 % à 100 %).

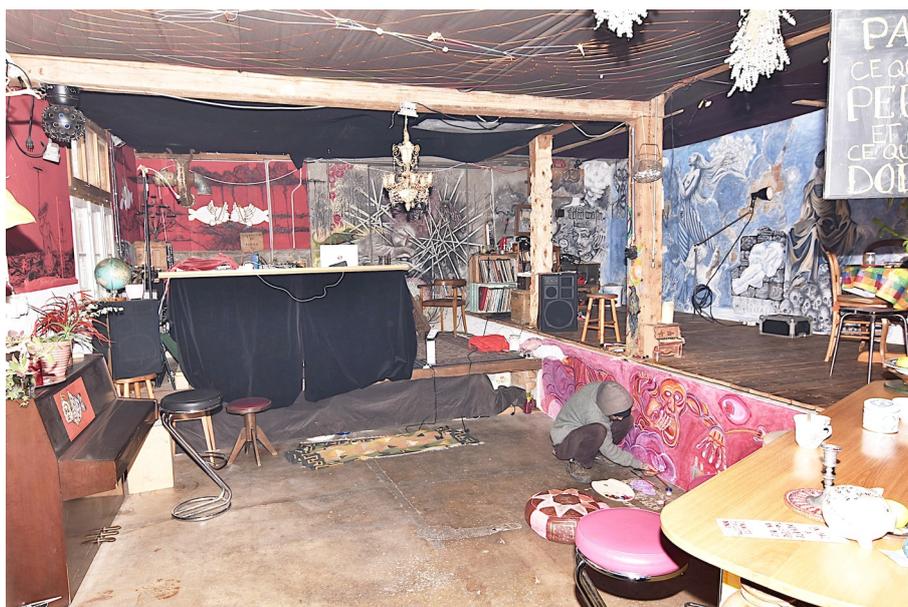
Photo N°14

- x Au rez-de-chaussée, une grande pièce, utilisée comme local de rencontre et de discussion (un coin lecture, un bar et une petite scène y ont été aménagés) (*photos N°14 & N°15*).
- x À l'étage / combles, un WC sec et plusieurs pièces, certaines de très petites surface. L'accès à l'étage depuis le rez-de-chaussée s'effectue par une échelle (*photos N°16 à N°19*).

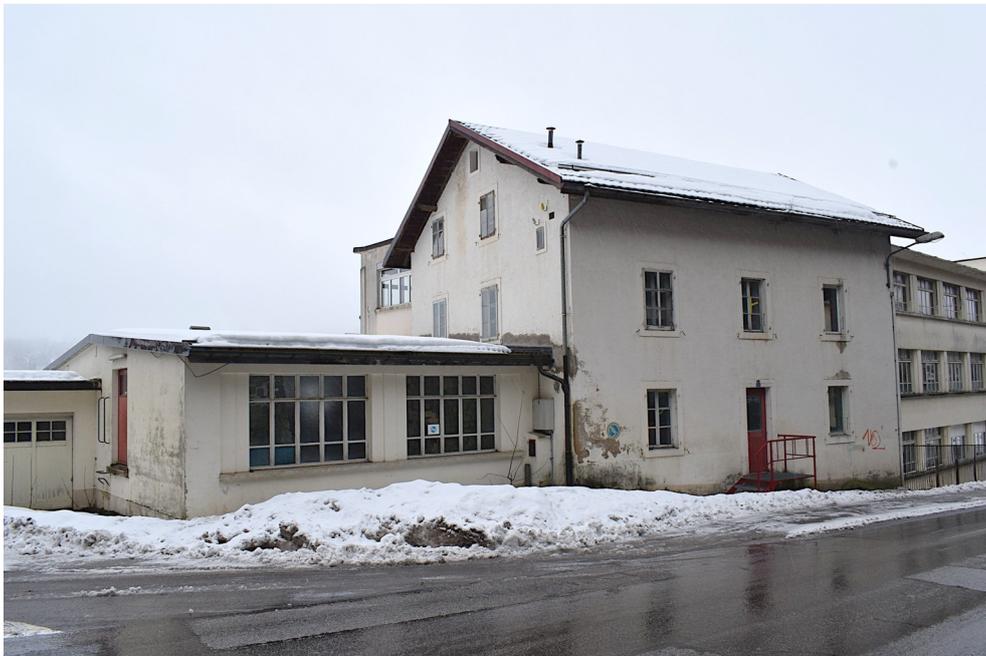
Photo N°22
Façade Nord-Ouest (côté route) (ancienne maison enserrée dans l'usine)

- La construction date de 1930 ; il est intéressant de relever que l'usine a été érigée autour d'une ancienne maison d'habitation existante se trouvant au Nord-Est (bien visible sur la photo extérieure N°22)

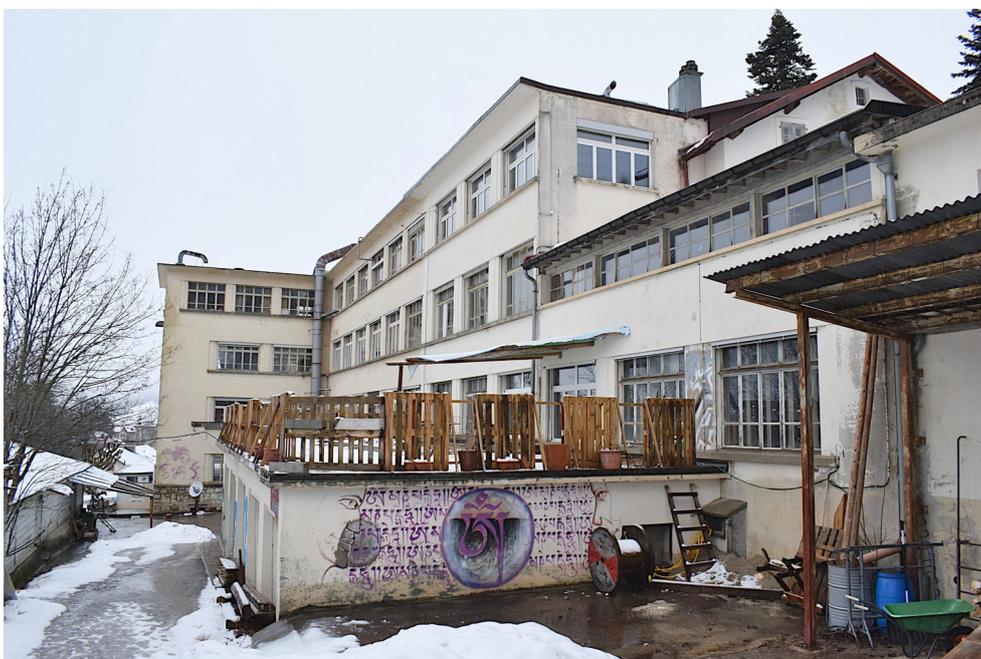
Photo N°24
Façade Sud-Est (accès véhicules)

Un accès pour les véhicules est aménagé au Sud-Est de l'usine (photos N°24).
