**0516 -VILLA ROUTE DE ST-LEGIER 9 – 1800 VEVEY  
RF N° 1076 – BATIMENT ECA 1078**

Transformations intérieures, isolation de la toiture, remplacement de la chaudière à mazout par une pompe à chaleur avec implantation de 3 sondes géothermiques et pose de panneaux photovoltaïques

**DESCRIPTIF DES TRAVAUX PREPARATOIRES EFFECTUES**

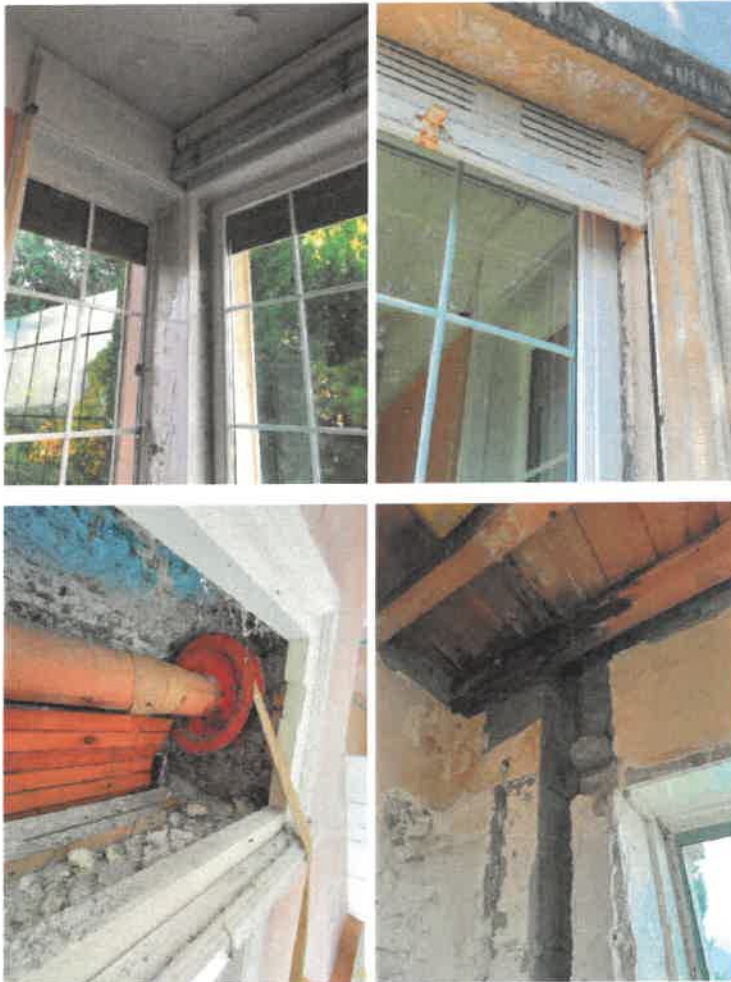
Infiltrations d'eau dans les plafonds, planchers, murs et caissons de store en-dessous des balcons

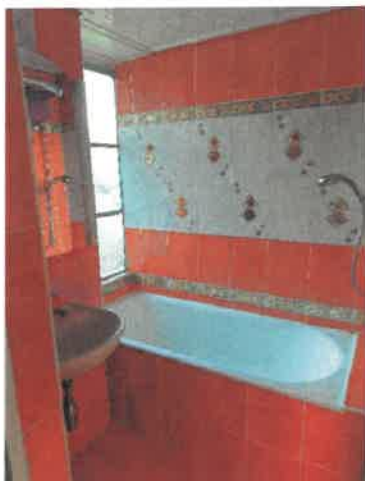
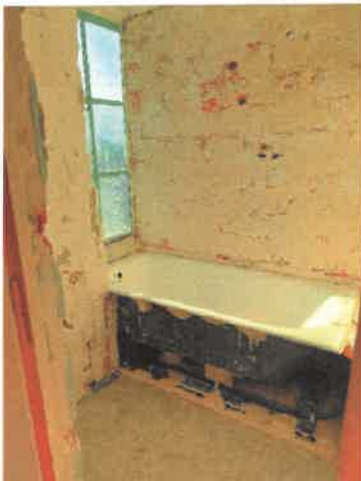
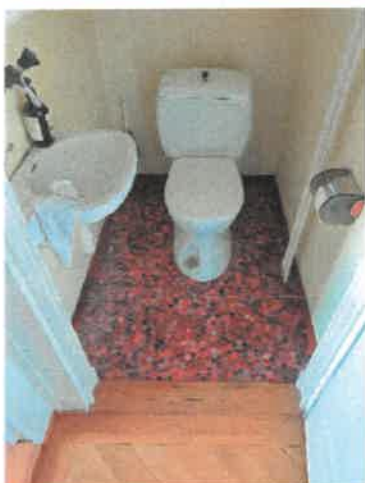
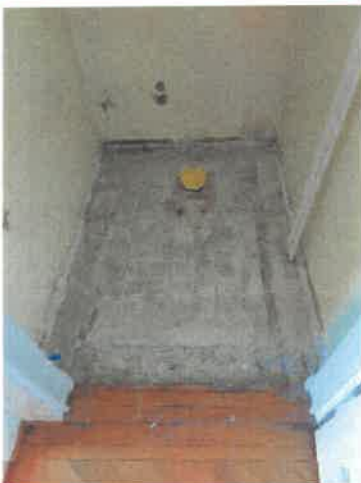
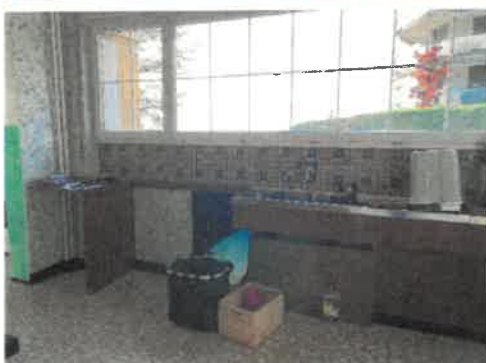
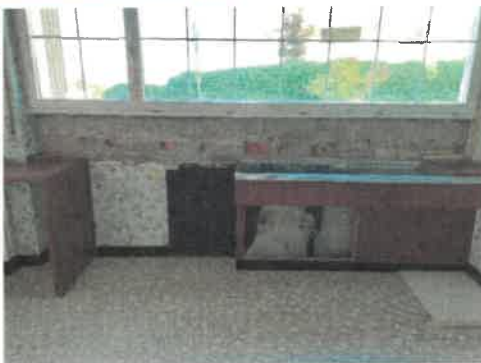
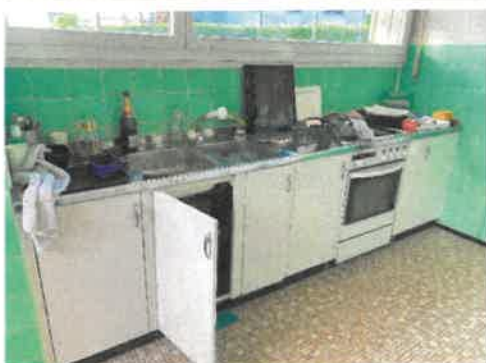
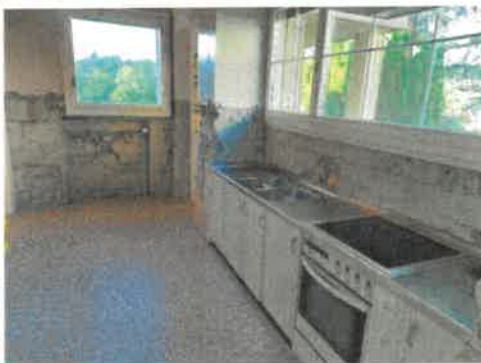
Désamiantage dans salle de bain, wc et cuisine

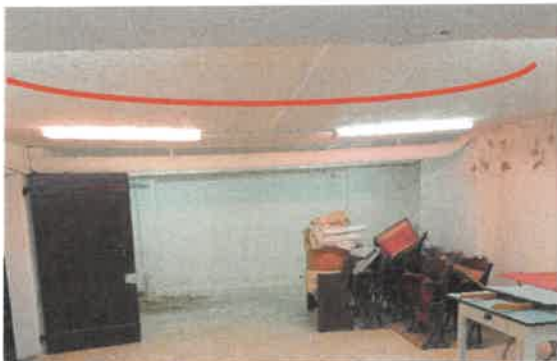
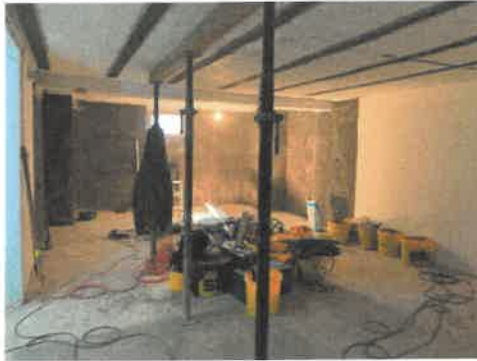
Renforcement sous toutes les dalles en béton en raison des flèches de 6 cm dû au sous-dimensionnement du béton ( épaisseur dalle : 10 cm) et le manque de ferrailage ( 1 seule nappe de ferrailage, espacement 30 cm, dans un seul sens)

Pose de lamelles carbone sous dalle du rez-de-chaussée

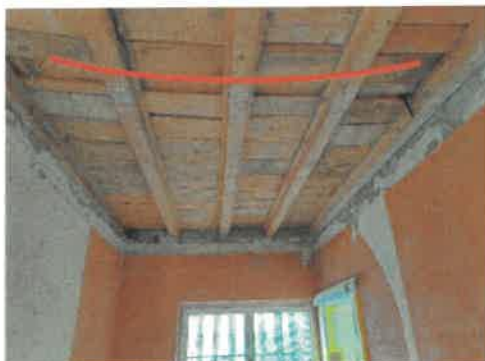
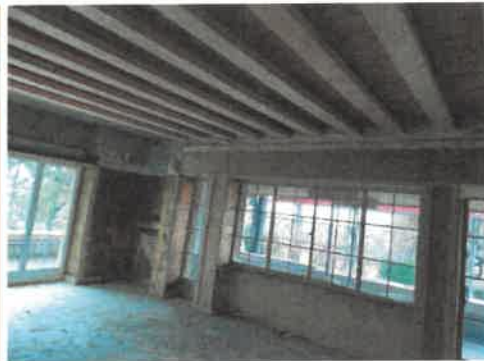
Renforcement de tous les planchers en bois et de la toiture en raison des flèches de 6 cm dû au sous-dimensionnement des solives et pièces de charpente, ainsi que l'absence de profilés d'appui intermédiaires

Renforcement sous les solives, pour éviter le démontage des planchers de support des parquets

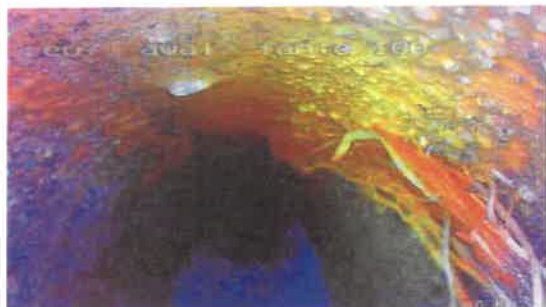
Contrôle par caméra-vidéo et repérage. Canalisations percées, déboîtées et présence de racines.

Curetage des conduites. Séparation des eaux usées et des eaux claires. Chemisage des conduites sous le bâtiment avec une enveloppe intérieure soudée

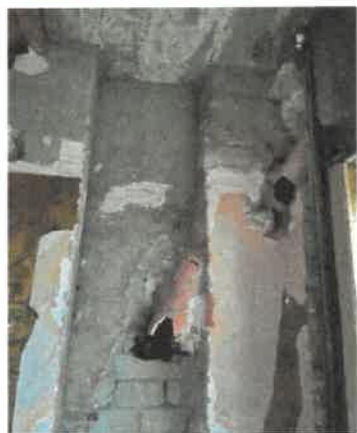
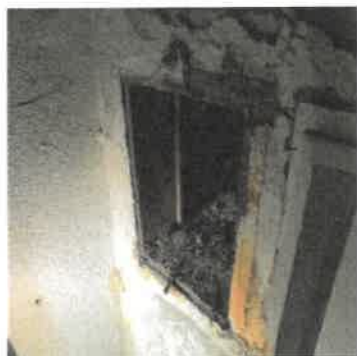
Contrôle des cheminées et conduits de fumée : aucune prise d'air pour les cheminées, 2 cheminées de salon raccordées sur le même conduit de fumée > risque d'intoxication aux monoxydes de carbone. Conduits fissurés. Foyers ouverts et tablette en bois, non conformes aux directives en vigueur.

Séparation des conduits, soit un conduit pour une cheminée. Création de prise d'air pour chaque cheminée
