RAPPORT D'EXPERTISE IMMOBILIERE

Parcelle n° 1713 d'une superficie de 2'762 m²
Hôtel-restaurant « Le Chaussy » sis route du Col des Mosses 92,
Les Mosses (commune d'Ormont-Dessous)

Mandant : Office des faillites de l'Est vaudois,
par l'entremise de Jean-Samuel
Cavin, huissier

Valeur de liquidation : CHF 830'000

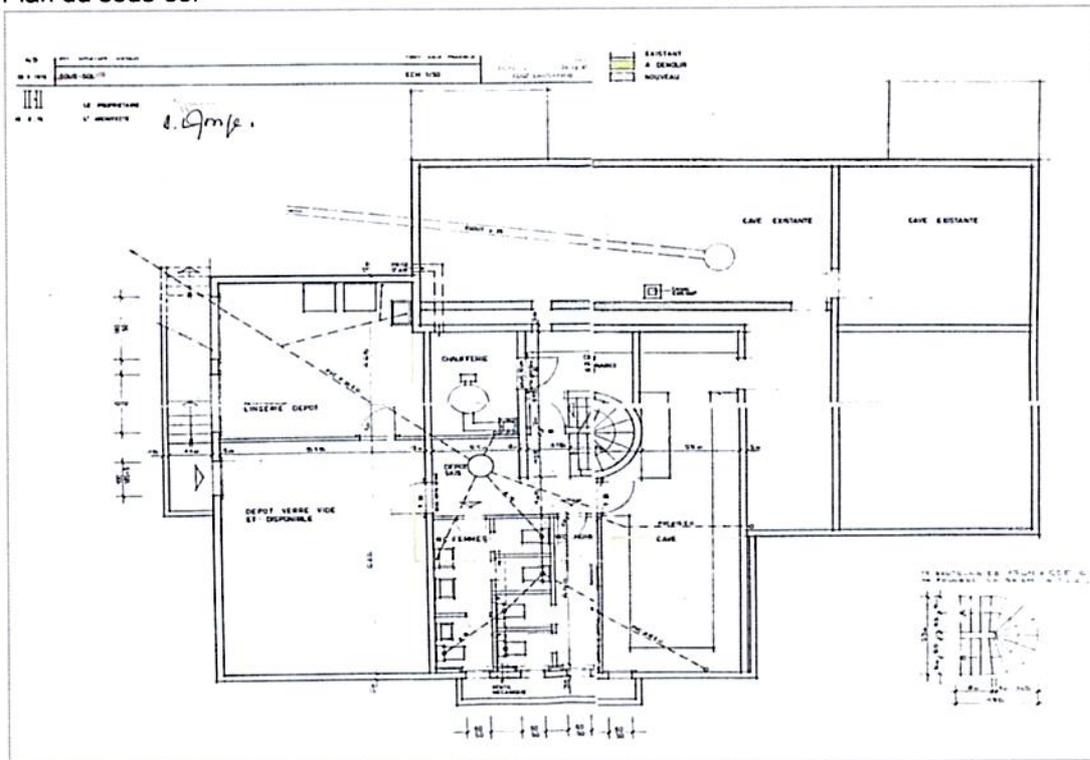
Plan du sous-sol

Sous-sol	: buanderie, local technique, réduit et économat, chambre froide, locaux techniques, wc et caves
Rez-de-chaussée	: restaurant avec environ 120 places assises intérieures et environ 70 places assises extérieures, bar aménagé, cuisine professionnelle, chambre froide, réduit et bureau
1 ^{er} étage	: 1 chambre avec balcon et wc-douche, 1 chambre avec lavabo et balcon, 2 chambres avec lavabo, 1 chambre + wc/lavabo, une salle de douche commune et une salle de bains commune, réduit isolé et un réduit non-isolé 1 chambre avec salle de bains, 1 chambre avec salle de douche et balcon, 1 chambre 1 salle de douche commune et un wc commun 2 chambres communicantes avec balcon
2 ^{ème} étage	1 chambre avec wc-douche, salle de douche, 1 chambre et 1 bureau très mansardé 1 appartement de 3 pièces sans cuisine (salle de bains, espace séjour avec balcon, 1 chambre avec lavabo, 1 chambre, 1 salle de douche et une penderie

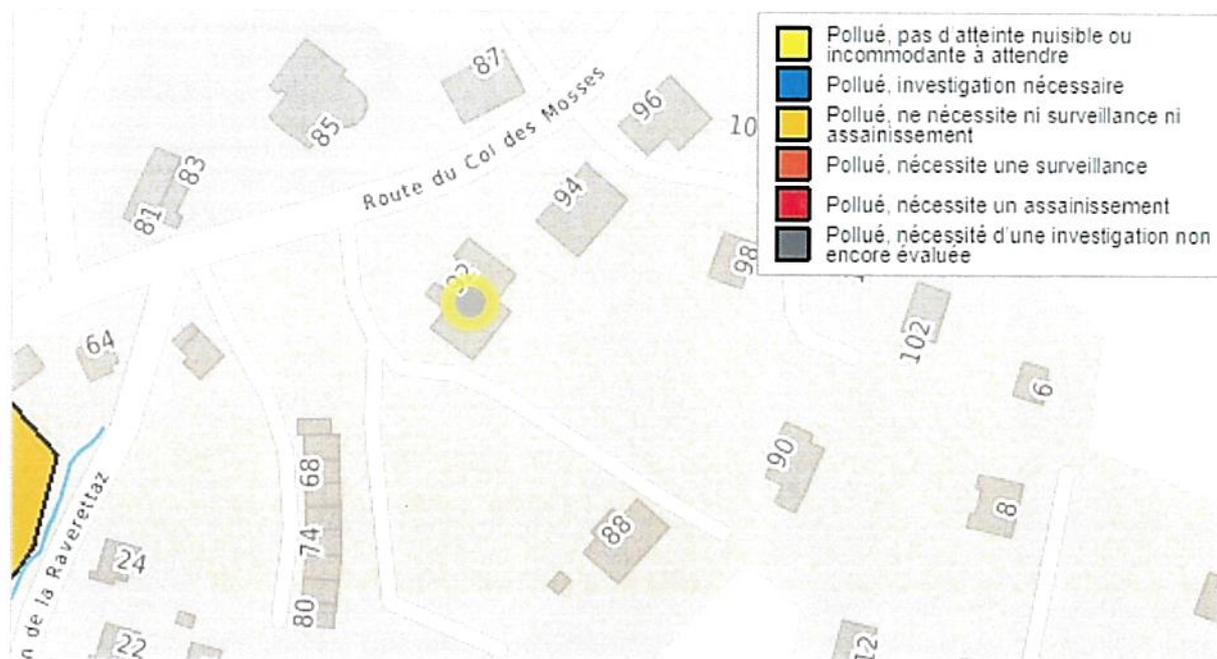
Cadastre des sites pollués

La parcelle n'est pas recensée au cadastre des sites pollués du Canton de Vaud (site internet du guichet cartographique cantonal). D'autre part, sur place aucun indice ne permet de suspecter une pollution du sol.

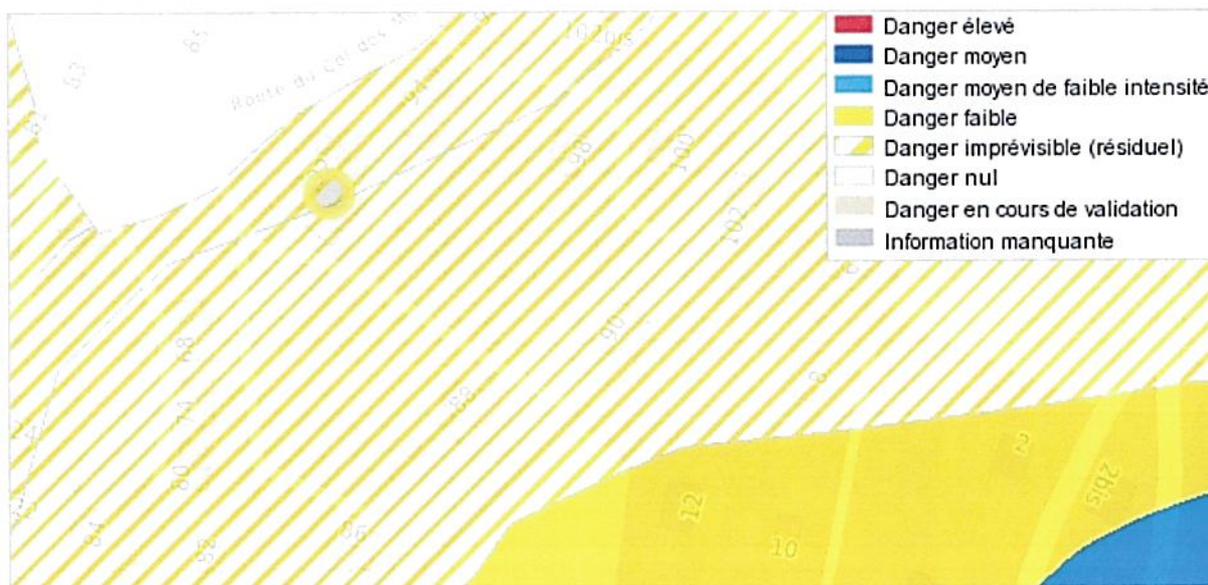
Dangers naturels

La parcelle est répertoriée en zone de danger imprévisible de glissements superficiels spontanés.

A toutes fins utiles, nous précisons que les dangers naturels imprévisibles, moyens ou faibles n'ont aucun impact sur l'estimation puisqu'il est impossible de prédire s'ils se produiraient effectivement, ni selon quelle intensité et avec quelles conséquences sur le bien-fonds.

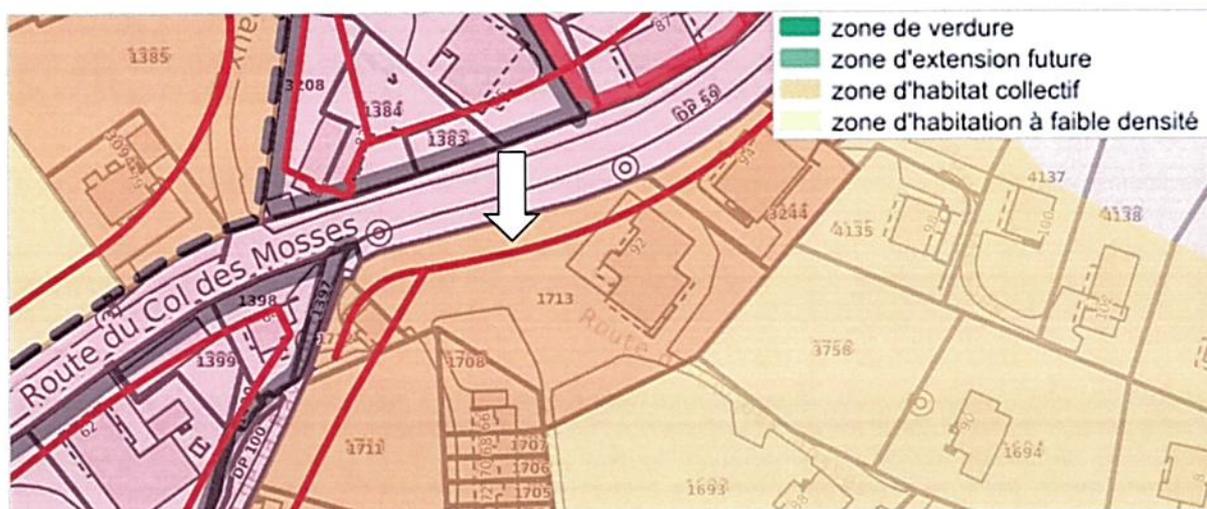
Plan de zones

La parcelle est colloquée en zone d'habitat collectif.

Toutefois, selon les informations reçues de la part de la commune (voir courrier annexé), dans le cadre de la mise à jour des plans d'affectations, cette parcelle est concernée par un changement de zone. Le nouveau plan prévoit une collocation en zone touristique.

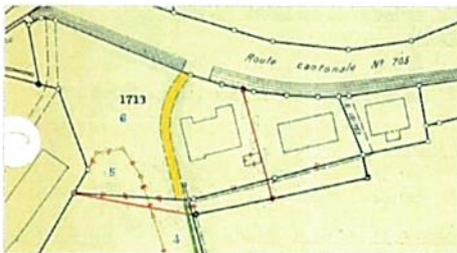
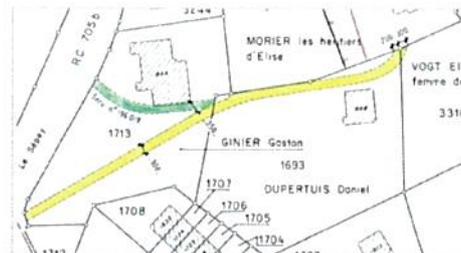
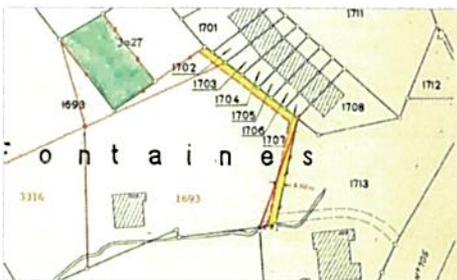
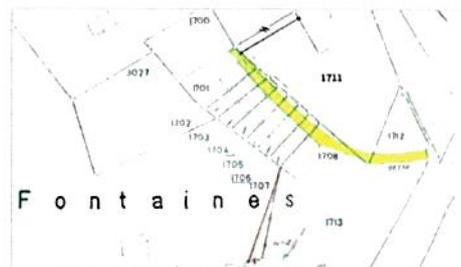
Nous reproduisons les plans des servitudes de passage à charge de la parcelle, conformément aux tracés figurés en jaune ci-dessous :

Ces servitudes n'ont pas d'influence sur la valeur de l'objet en l'état

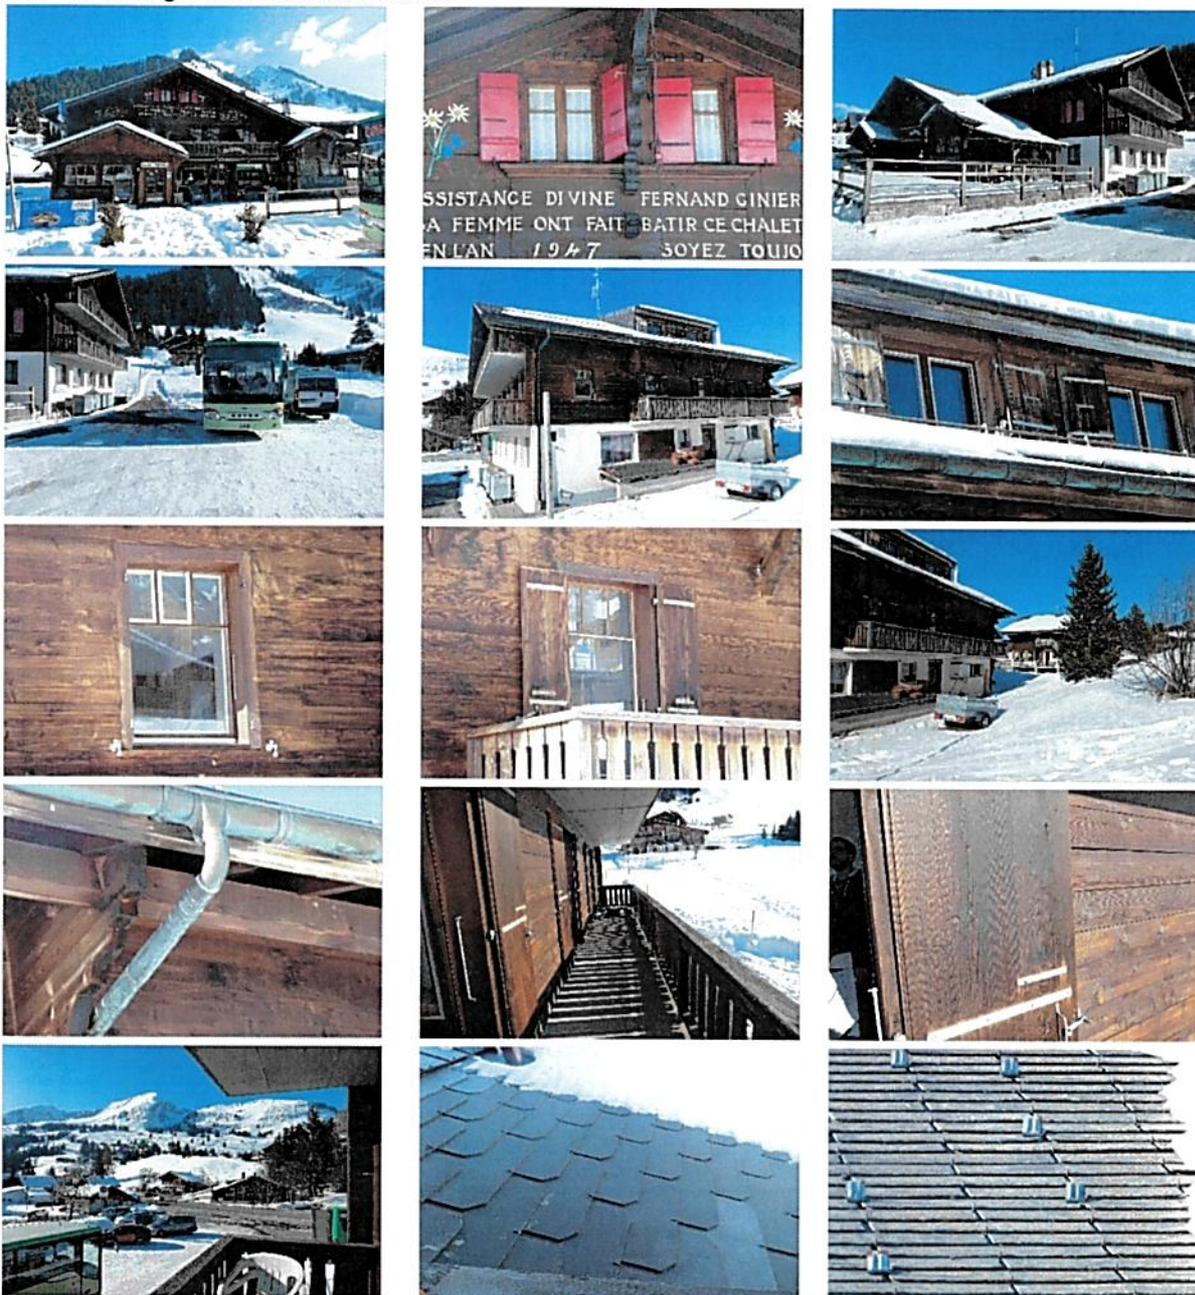
Echantillonnage des vues extérieures

Construction en maçonnerie, bois et béton, charpente en bois, toiture à pans avec recouvrement en petites tuiles type ardoise ou eternit selon les endroits, avant-toit en bois, chéneaux et descentes d'eau pluviale en acier galvanisé. Façade en bois avec soubassement arrière en crépi et une petite partie en tavillon. Fenêtres en bois (à double vitrage au rez datant de 1998 et simple vitrage dans les étages). Volets en bois.

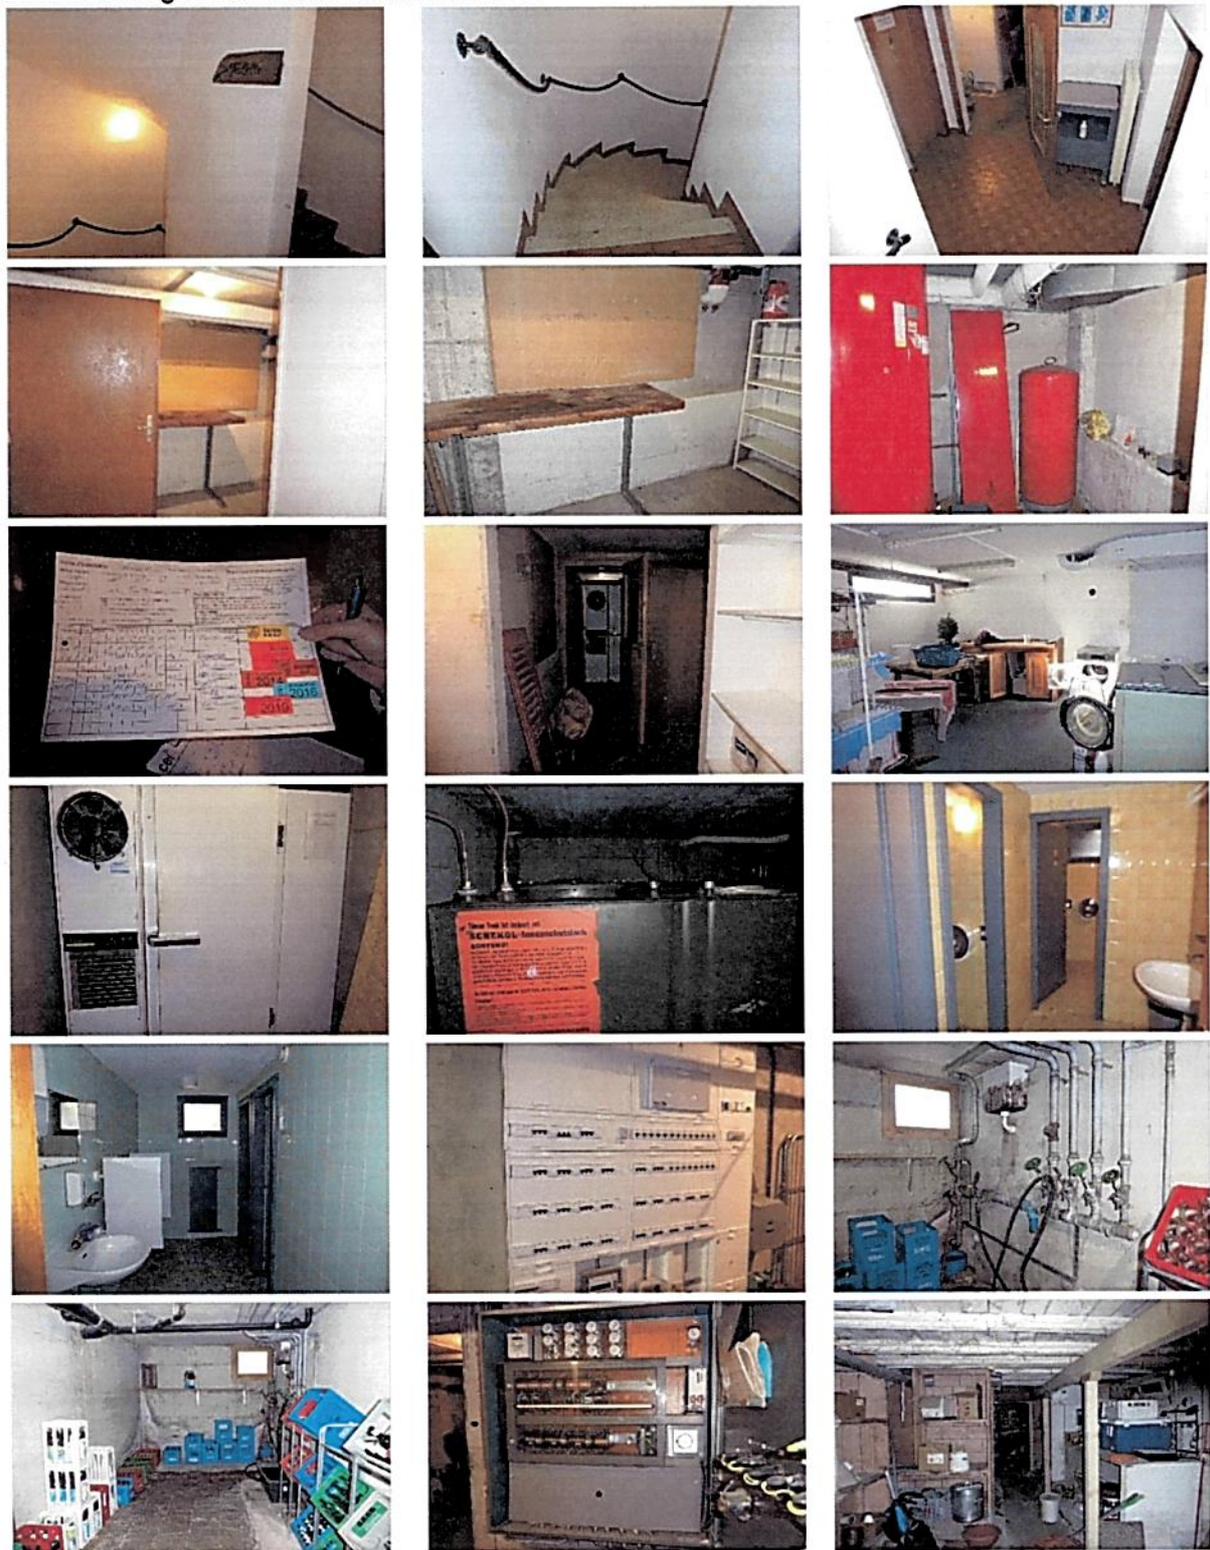
Echantillonnage des vues intérieures sous-sol

Chaudière à mazout (1976) avec distribution par radiateurs sans vannes thermostatiques. Cuisine agencée professionnelle. Installations sanitaires anciennes. Electricité standard. Sols en stratifié, carrelage ou moquette, selon les pièces. Murs en crépi, lambris, papier-peint ou faïence, selon les pièces. Plafonds en peinture sur plâtre ou lambris, selon les pièces.
