# RAPPORT D'EXPERTISE IMMOBILIERE

Biens-fonds 3222 de la commune de Villeneuve et 1/26 de la parcelle de dépendance 3230.

Route du Pré Jaquet 47, 1844 Villeneuve.

Villa contiguë.

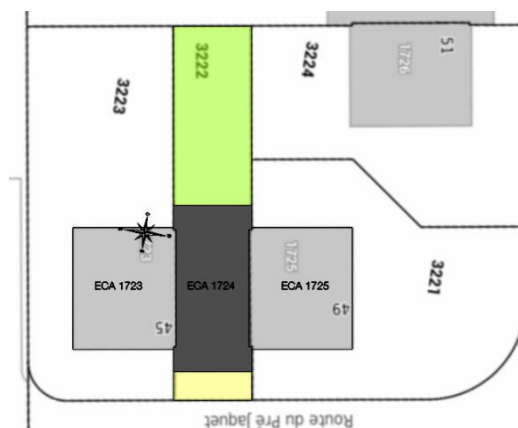
Comme indiqué précédemment, l'experte n'a pas pu se rendre dans le jardin. Cet élément (en vert sur l'image ci-dessous) a été visualisé uniquement au travers des fenêtres du rez-de-chaussée et depuis le balcon de l'étage. En sus et en raison de l'absence d'entretien et des conditions météorologiques, sa composition n'a pas été visible, elle est supposée. Une reprise complète et importante est nécessaire.

Entièrement clôturé par des haies de thuyas et orienté ouest, il comprend deux cabanes de jardin et un barbecue. L'aménagement de la terrasse (dalles ou autres) est inconnu. La surface – calculée sur la base du registre foncier et hors terrasse – est estimée à 64 m<sup>2</sup>.

La partie avant (en jaune sur l'image ci-contre) est en pavé. Elle est recouverte par un revêtement synthétique imitation gazon.

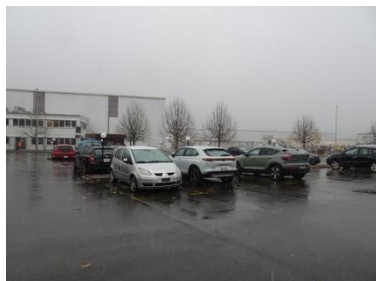
Selon le plan déposé au Registre foncier, le bien-fonds étudié bénéficie d'un seul stationnement (en rouge sur le plan ci-contre).

En 2011, une répartition des 52 places a été réalisée par l'administrateur de la parcelle de dépendance 3230 (bénéficiaire du droit). A cette occasion, les places U1 et U2 ont été attribuées au numéro 47.
