# RAPPORT D'EXPERTISE IMMOBILIERE

Feuillet 3142-3, quote-part de 315/1000 de la parcelle de base 3142.

Avenue Centrale 166, 1884 Arveyes.

Appartement de 4.5 pièces en PPE d'une surface habitable d'environ 147 m<sup>2</sup> avec grande terrasse sis au rez-jardin de la PPE "Résidence Carlina", avec garage / cave / local à ski. Par servitude, le lot bénéficie d'un jardin.

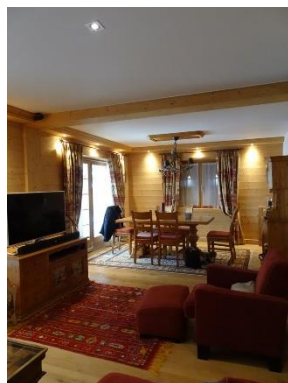
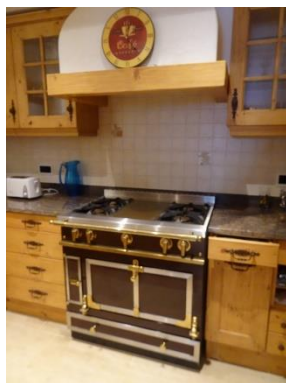
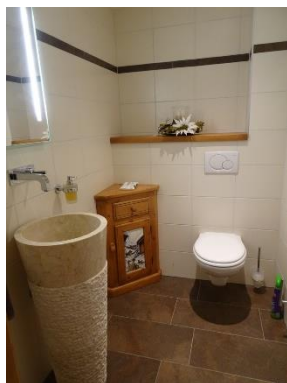
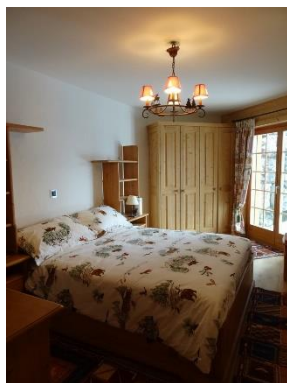
Le lot, objet du présent rapport, est sis au niveau jardin (rez inférieur), il est orienté plein sud. Tous les aménagements intérieurs datent de 2009. L'objet est globalement en bon état. Les précédentes infiltrations d'eau sont pour l'heure stoppées, une réfection de certains éléments (murs, revêtements) est à prévoir. Ceci étant, la fonctionnalité de logement est relativement bonne et peut correspondre à l'attente de plusieurs amateurs, sous réserve de l'accès général.

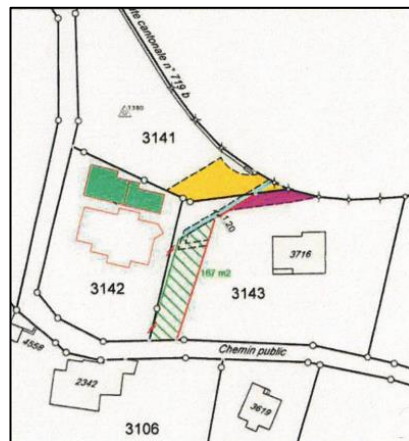
La plus ancienne, inscrite en 1967, concerne un passage à pied et pour tous véhicules à charge du bien-fonds 3143 sise à l'est (figuré en rouge/violet sur le plan ci-dessous). Il permet, pour la Résidence Carlina, de rejoindre la route cantonale (avenue Centrale) depuis l'est de la propriété. Tous les frais d'entretien de ce passage sont supportés par les propriétaires utilisant soit les fonds dominants et servants, au prorata de l'assurance incendie des bâtiments existants.

Ensuite, inscrites en 2008, trois servitudes de jardins – deux en faveur des lots 2 et 3 de la Résidence Carlina et l'une en faveur du bien-fonds 3143 sis à l'est (figuré en barré vert sur le plan ci-dessous) - un passage à pied en faveur de la parcelle 3143. Cette dernière charge ne pénalise pas, à notre sens, le feuillet étudié.

*fonds, les bâtiments teintés en vert sur le plan de servitudes ne pourront pas être à l'usage d'habitation ou de tout lieu sensible (selon désignation ORNI). Cette servitude est accordée pour une durée indéterminée. Elle est octroyée à titre gratuit, dans le cadre des rapports de bon voisinage.* ».

Pour finir et en jaune sur le plan précité, un passage à pied et deux places de stationnement, en faveur de la résidence Les Vernes, sont octroyés à bien-plaire, au travers d'une convention privée. Cette charge n'est pas inscrite au Registre foncier.

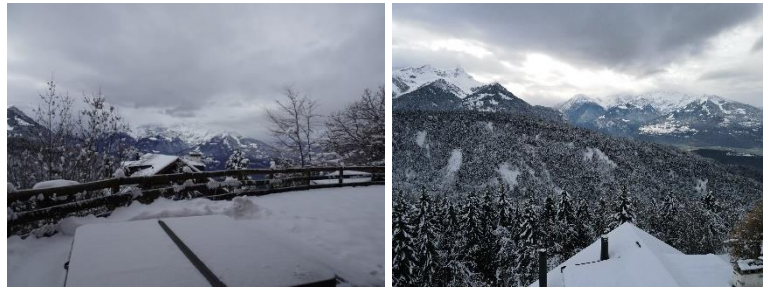
Photo de gauche : depuis la terrasse, photo de droite : prise par drone.

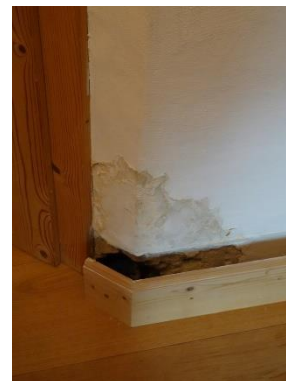
En revanche, nous relevons que le bâtiment a subi, auparavant, des infiltrations d'eau au niveau du rez-jardin. Elles ont endommagé le lot 3, soit la propriété étudiée.

Selon les informations données par le propriétaire actuel, des travaux de réparation de l'étanchéité au nord de l'immeuble ont été réalisés et ont permis pour l'heure de stopper celles-ci. Un procès est en cours, contre le promoteur, à ce sujet.

**Travaux à prévoir :** à court terme, les parties endommagées (parties privées) devront être réparées.

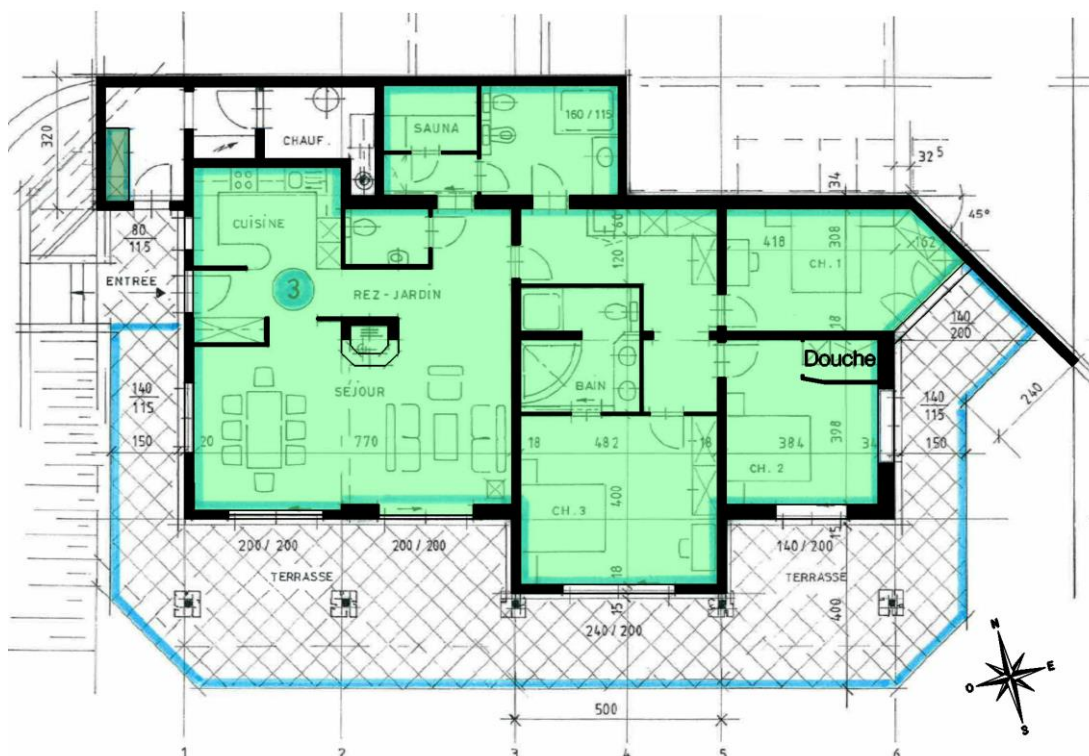
La distribution intérieure correspond au plan déposé au Registre foncier (voir annexe). Seule une salle de douche a été aménagée en sus dans la chambre 2, nous l'avons représentée ci-dessous.

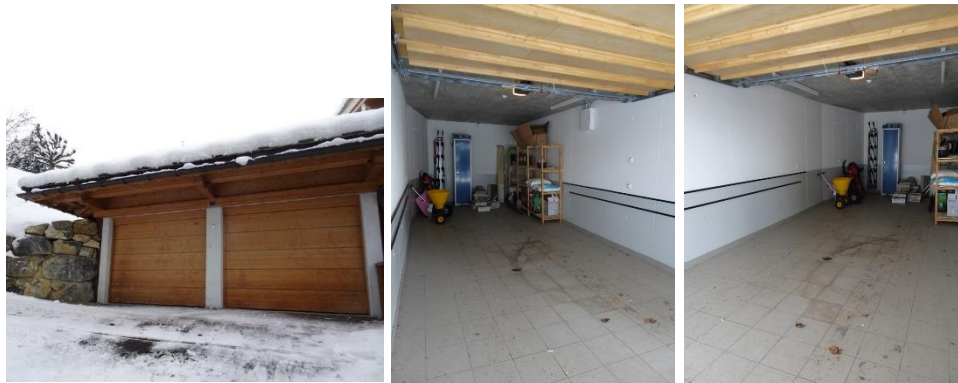
### 3.3.1 Stationnement

Le garage n° 3 attribué au lot se situe dans l'annexe nord, légèrement en hauteur par rapport au logement. La cave et le local à skis, dessiné sur le plan, n'ont pas été créés. Il permet le stationnement d'un véhicule ; il est fermé par une porte sectionnelle en bois à commande électrique.

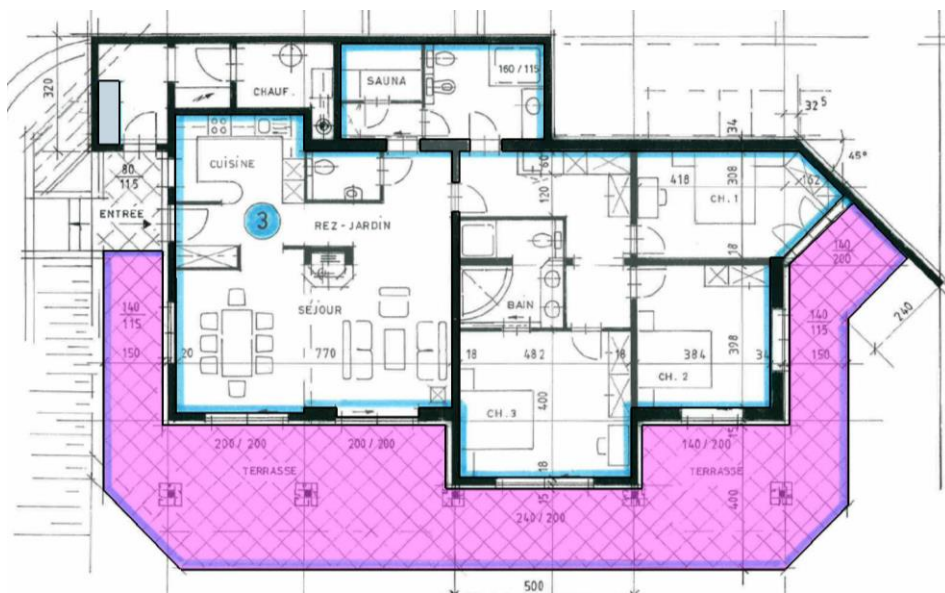
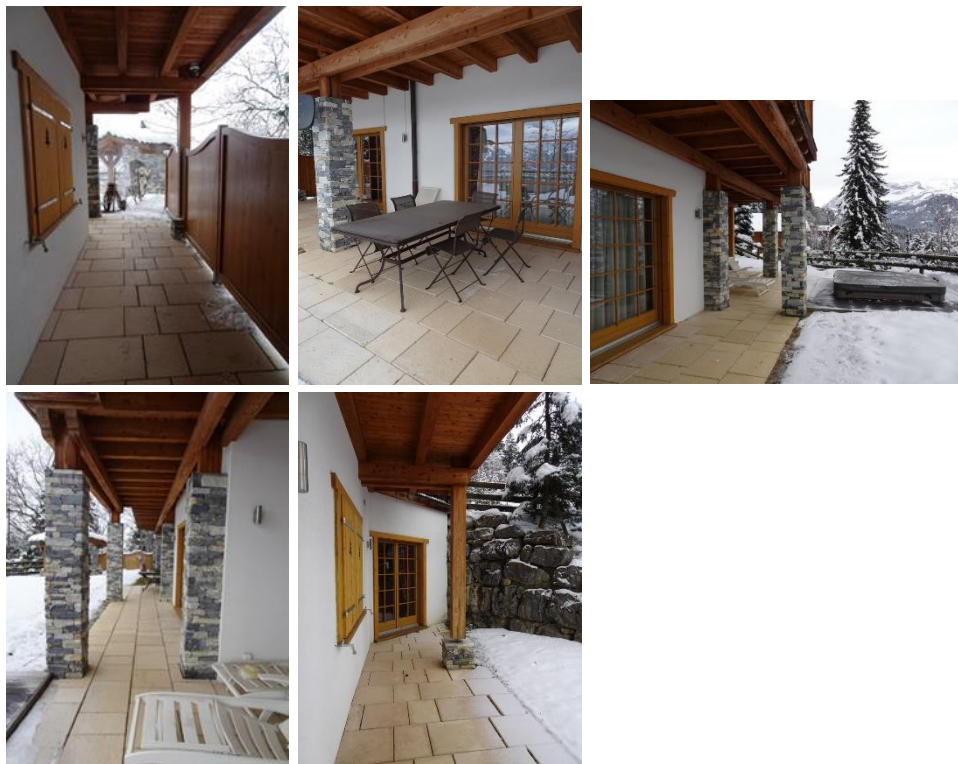
### 3.3.2 Terrasse

Comme indiqué précédemment, le lot bénéficie d'une grande terrasse dallée au sud, partiellement couverte. Elle est accessible de plain-pied depuis toutes les pièces ainsi que depuis l'entrée.

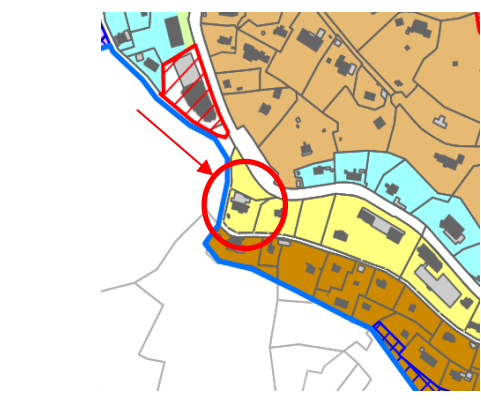
La parcelle de base n° 3142 est colloquée en zone d'habitation C de faible densité selon le plan d'extension partiel E.C.V.A - Ecovets – Chesières – Villars – Arveyes du 25.06.1993.

Extrait du plan de zones et du PEP issu du site internet de la commune :
