EXPERTISE IMMOBILIÈRE

Route de Morat 1 – 1595 Faoug

Maison villageoise avec deux appartements

Orbe, le 26 février 2024

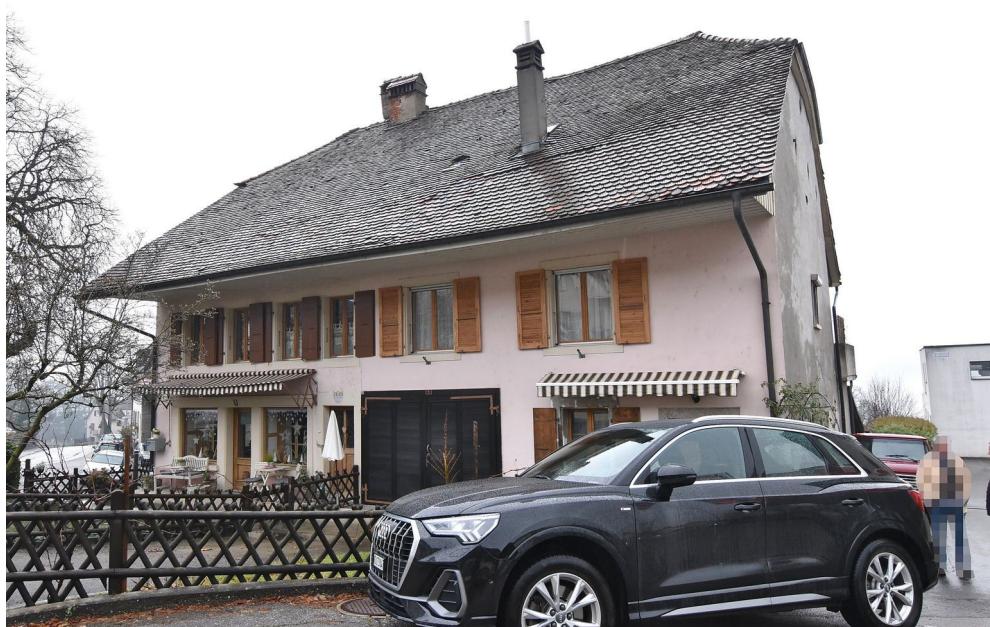
Photo N°3
Façade Sud-Est (entrées et garage)

Deux stores solaires à rouleau sont installés contre la façade Sud-Ouest (*photo N°3*).

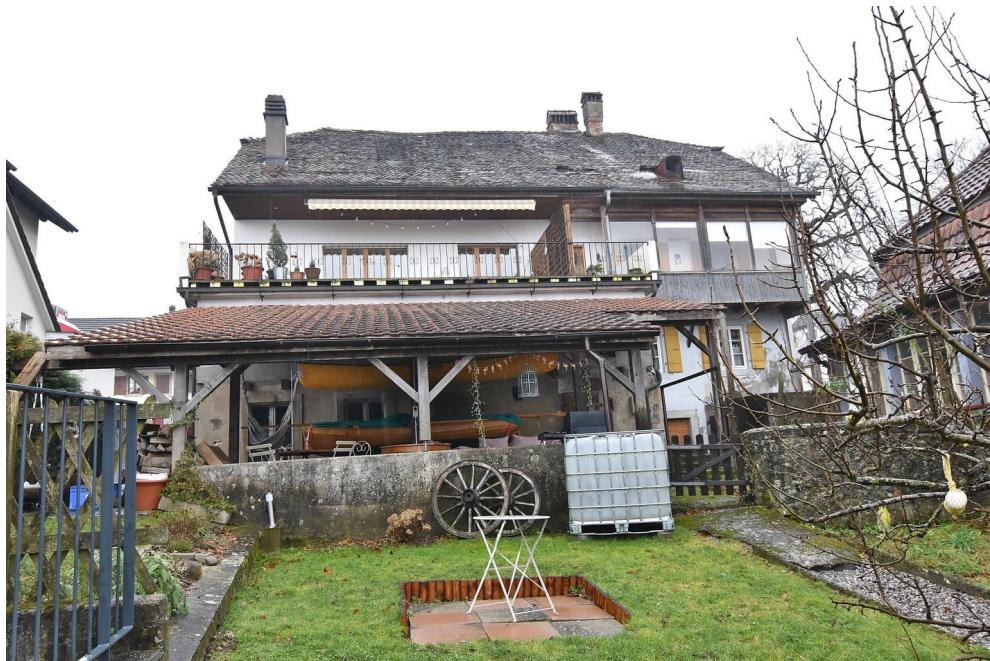
Photo N°5

Un imposant couvert en bois, revêtu de tuiles, est érigé au Nord-Ouest, dans le prolongement du bâtiment. Celui-ci abrite une spacieuse terrasse (*photos ci-contre et N°5*).

Façade Nord-Ouest (couvert au rez et terrasses à l'étage)

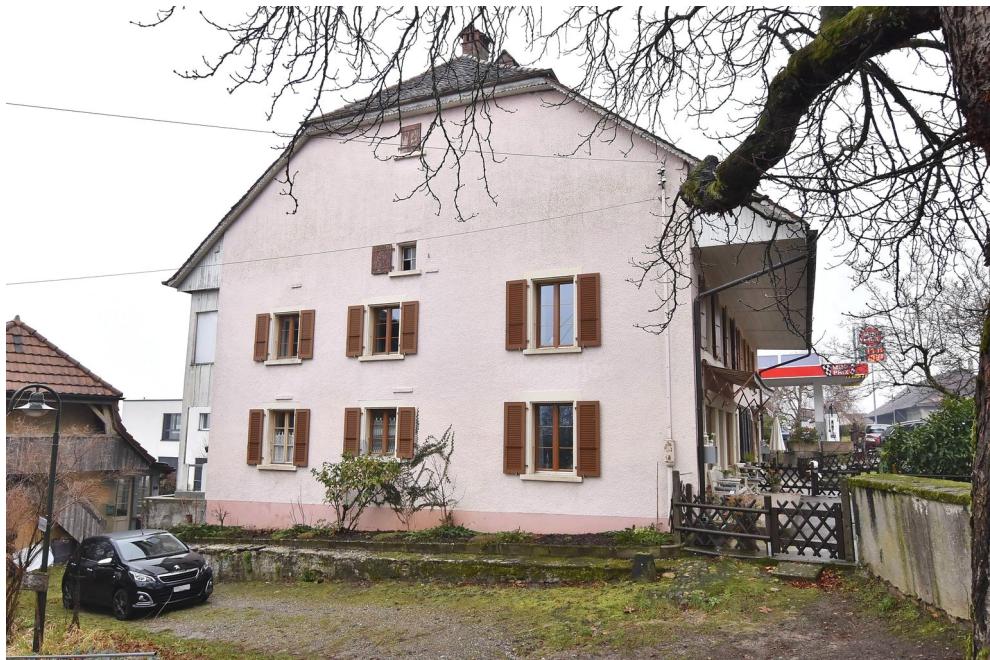
Photo N°6

Façade Sud-Ouest

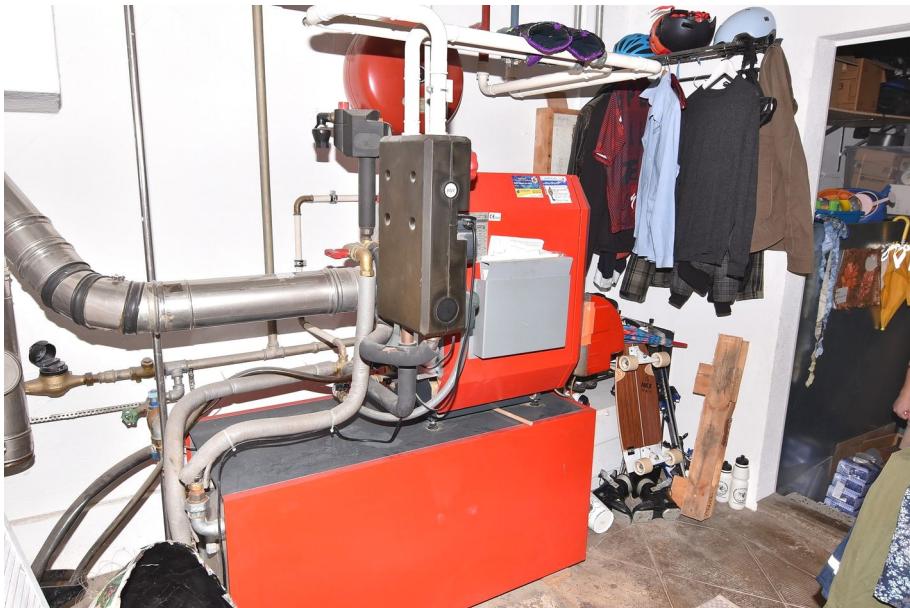
Photo N°11

- ✗ La production de chaleur (pour les deux appartements) est assurée par une chaudière à mazout de 2001, installée au rez-de-chaussée
- ✗ Deux citernes à mazout de 1'500 litres (contenance totale de 3'000 litres), avec cuve de rétention intégrée, se trouvent au rez-de-chaussée
- ✗ L'eau chaude sanitaire est produite par la chaudière
- ✗ La distribution de chaleur s'effectue par des radiateurs en majeure partie équipés de vannes thermostatiques
- ✗ L'alimentation en eau potable est assurée par la commune
- ✗ Ce bâtiment est raccordé aux égouts en principe en système séparatif
- ✗ Les fenêtres sont munies de volets en bois
- ✗ Les sols des appartements sont revêtus de plancher/parquet massif, de parquet flottant stratifié clipsé ou de carrelage, selon les pièces
- ✗ Les cuisines sont agencées, détails voir la description intérieure

- 1 petit hall d'entrée, donnant l'accès à l'appartement de 4,5 pièces et au local chaufferie
- 1 chaufferie avec chaudière à mazout (*voir photo N°11*)
- 1 grand local disponible-buanderie avec deux citernes à mazout, évier, lave-linge et sèche-linge en colonne, et sortie direct sur l'extérieur (*voir photos N°12 & N°13*) (*rattaché à l'appartement de 4,5 pièces*)
- 1 cave-buanderie basse, à l'arrière, accès par l'extérieur, avec lavabo, lave-linge, sèche-linge et accès direct au garage (*voir photo N°14 & N°15*) (*rattachée à l'appartement de 6,5 pièces*)
- 1 grand garage de deux places en enfilade (l'une derrière l'autre), avec sol partiellement en gravillon et tableau électrique pour l'appartement de 6,5 pièces (*voir photo N°16*) (*rattaché à l'appartement de 6,5 pièces*)

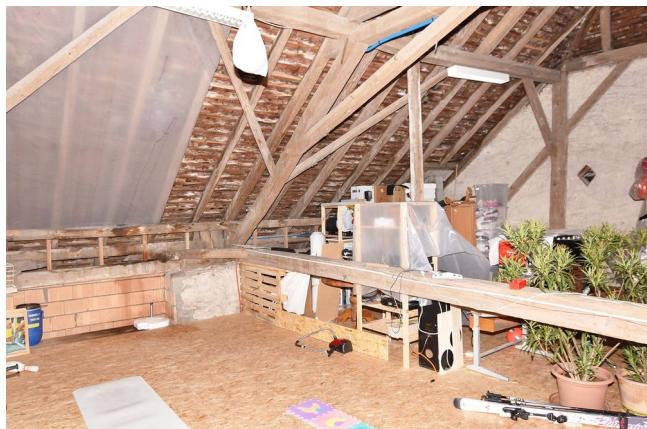
Photo N°18

- ✗ La charpente est en bois
- ✗ La toiture est recouverte de tuiles en terre cuite, sans sous-couverture
- ✗ Les chéneaux et les descentes d'eau de pluie sont en tôle et en cuivre

- ✗ Les façades ne sont que peu isolées par rapport aux normes actuelles
- ✗ La toiture n'est pas isolée (toiture froide)
- ✗ La majorité des fenêtres des appartements sont en bois avec des doubles vitrages isolants ; les anciennes vitrines de l'appartement duplex de 6,5 pièces au Nord-Ouest ont encore deux vitrages simples

- 1 grand galetas, sur toute la surface du bâtiment, ouvert jusqu'au toit (*voir photos N°18 & N°19*) (*rattaché à l'appartement de 4,5 pièces*)

Compte tenu de l'âge et de l'état du bâtiment, d'importants travaux devront encore être effectués ces prochaines années, avec en priorité la réfection complète de la toiture.

D'autre part, cette maison villageoise n'est que peu isolée par rapport aux normes actuelles. De ce fait, l'amélioration de son enveloppe thermique sera nécessaire à court ou moyen terme.

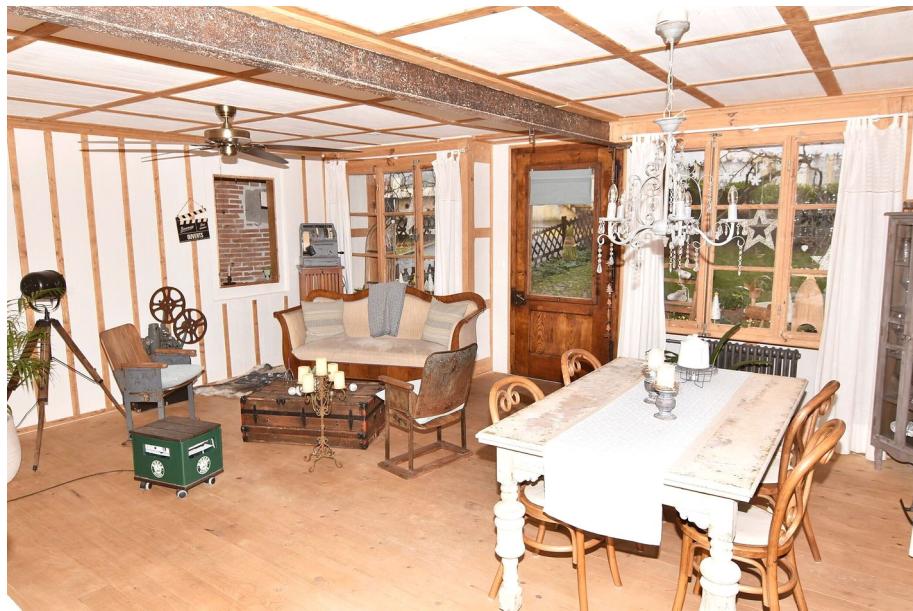
Photo N°23

1 grand séjour avec accès à l'extérieur au sud-Est et anciennes vitrines (2x simples vitrages) (voir photo N°23)

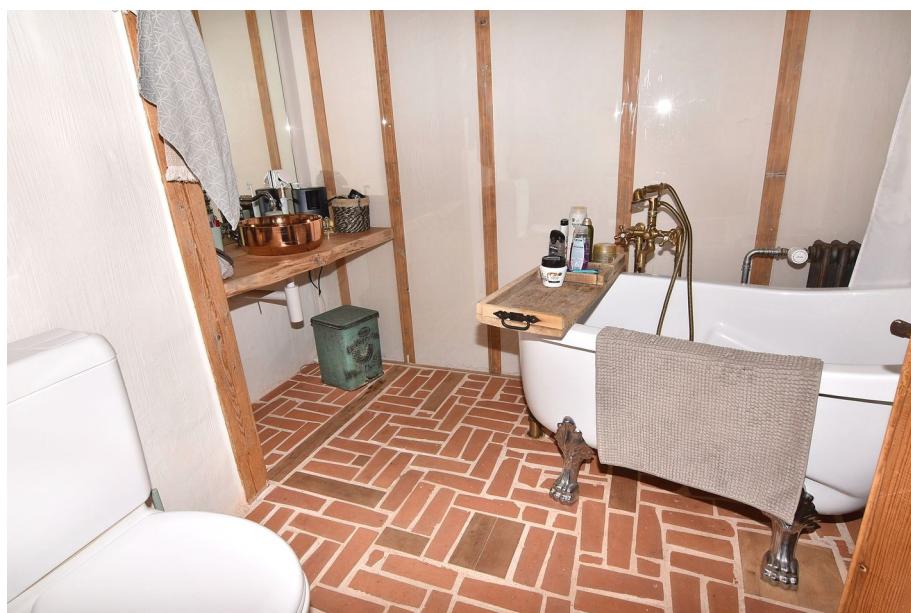
Photo N°31

1 salle de bain comprenant WC, vasque en cuivre posée sur meuble intégré et baignoire sur pieds style «rétro» (voir photo N°31)

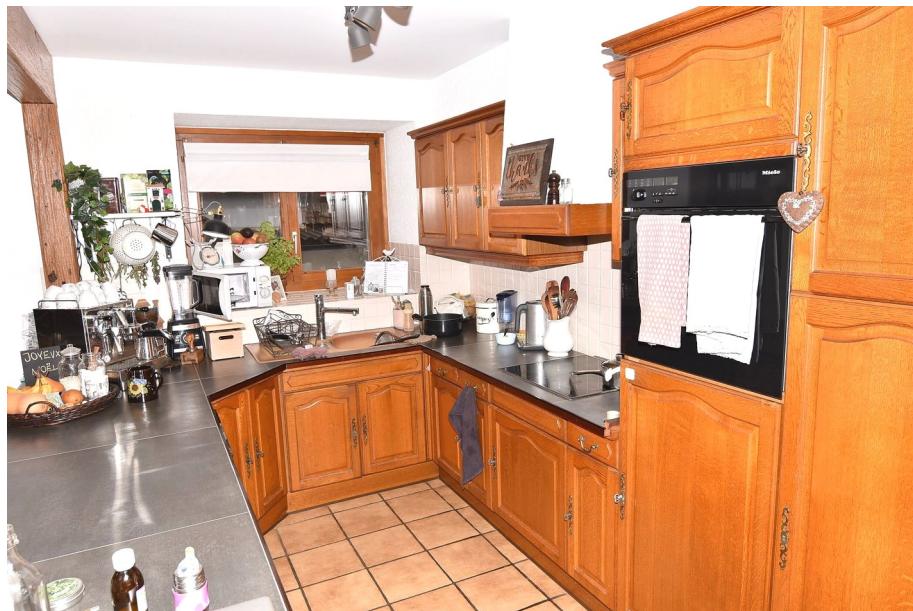
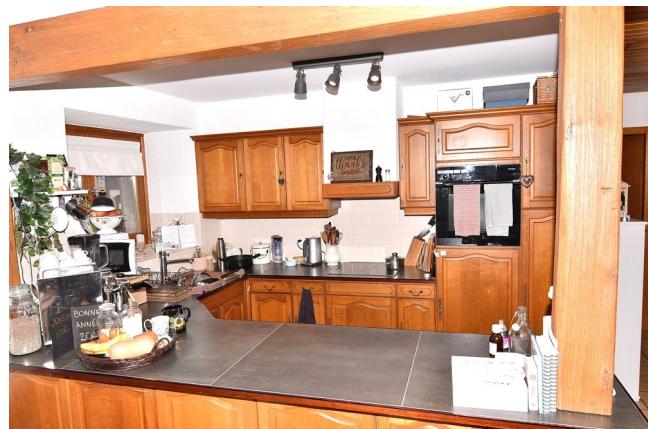
Photo N°41

1 cuisine ouverte sur le séjour (voir photos N°41 & N°42), agencée avec :

- évier
- plan de cuisson vitro-céram
- plan de travail en carrelages
- hotte de ventilation
- four en hauteur
- lave-vaisselle
- réfrigérateur
- meubles et armoires en bois

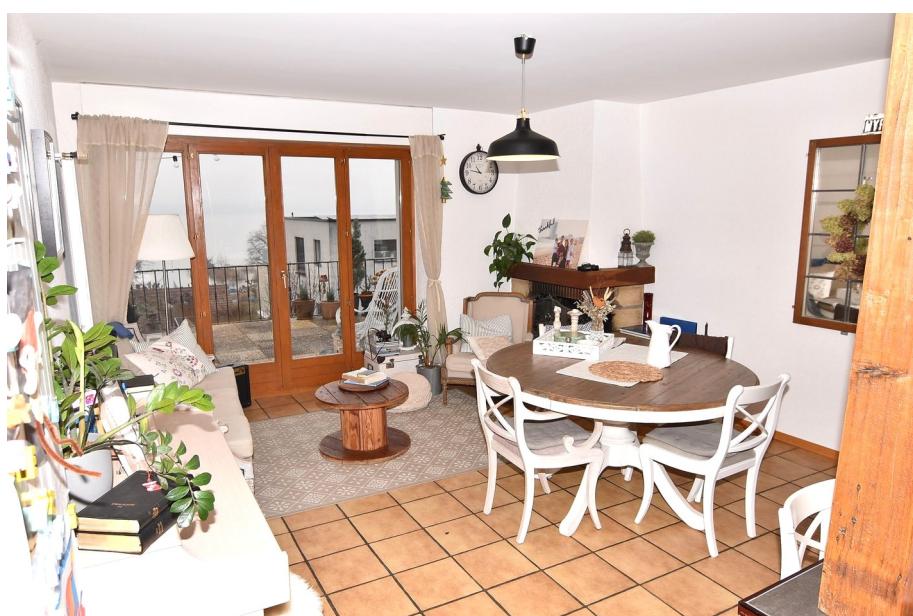
Photo N°43

1 grand séjour ouvert (voir photo N°43), avec cheminée de salon et accès à la terrasse

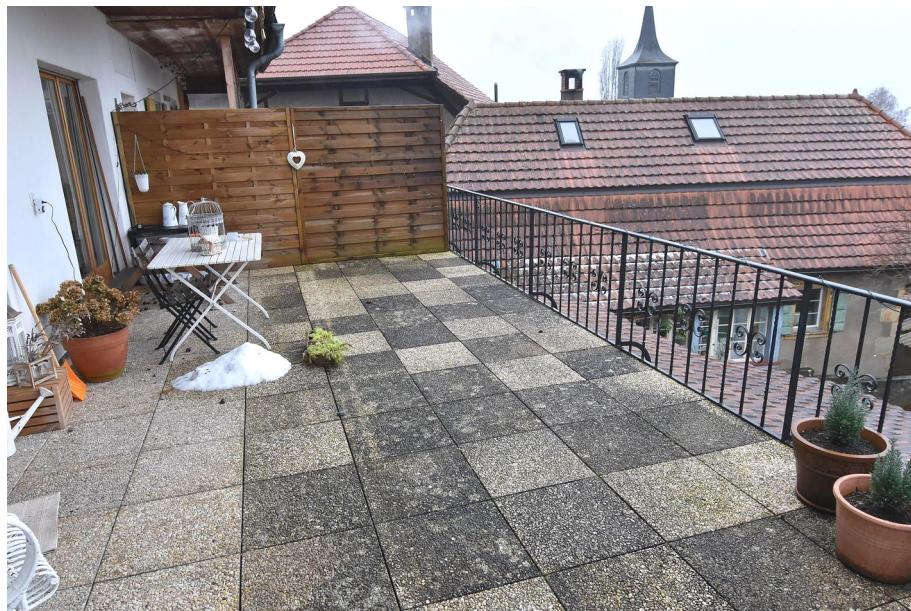
Photo N°44

1 grande terrasse dallée, équipée d'un store solaire, orientée au Nord-Ouest (voir photo N°44)
