# EXPERTISE IMMOBILIÈRE

Chemin du Vallon 5 – 1400 Yverdon-les-Bains

R. F. 1647

Villa individuelle de deux logements

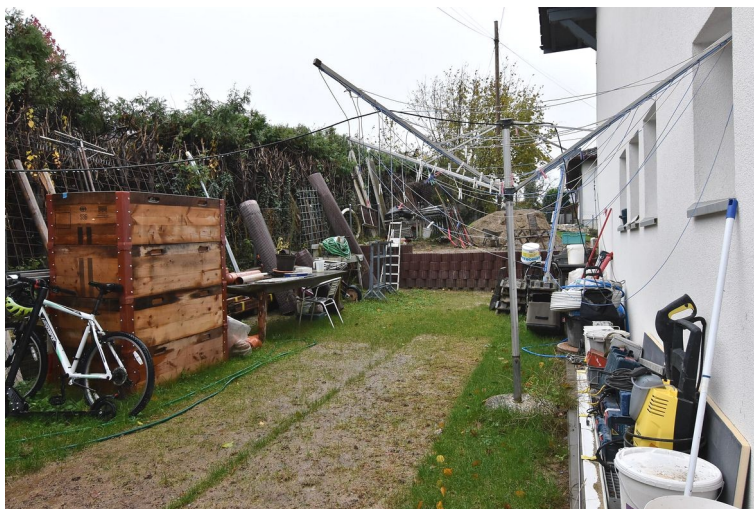
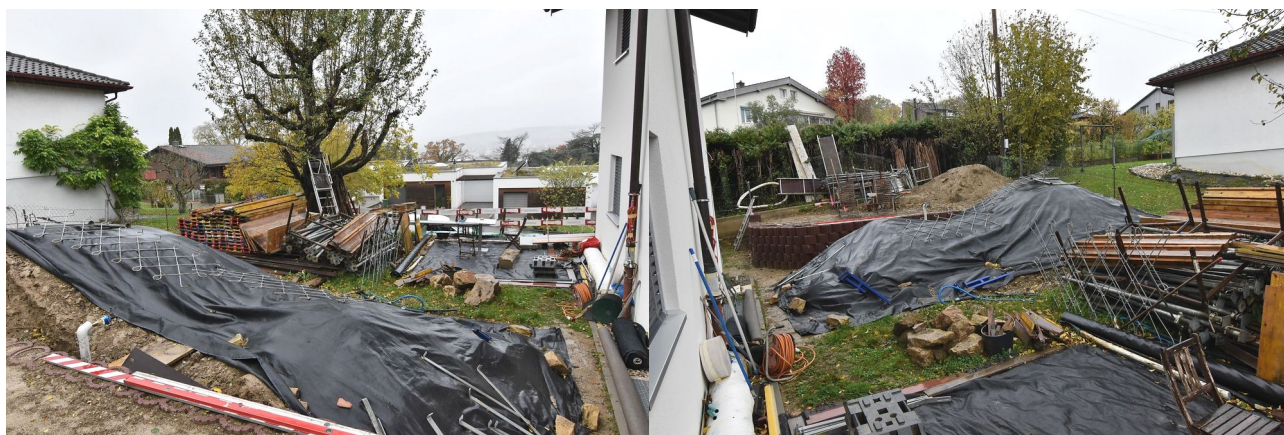
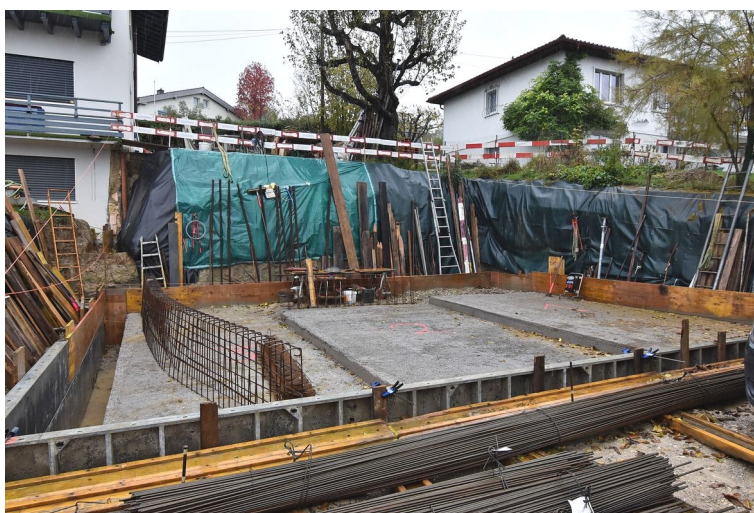
Des murets en bacs béton préfabriqués, ainsi que des zones de verdure, terrasses et cheminement piétonniers sont prévus. Les travaux sont en cours et se font parallèlement à la construction des garages et du couvert à voiture (*photos ci-dessous*).

Actuellement la parcelle ne dispose pas de place de parc ; ceci est dû au fait que la construction de deux garages et d'un couvert à voiture en bordure de route est en cours (terrassement et béton maigre effectués) (*photos ci-contre et page suivante*).

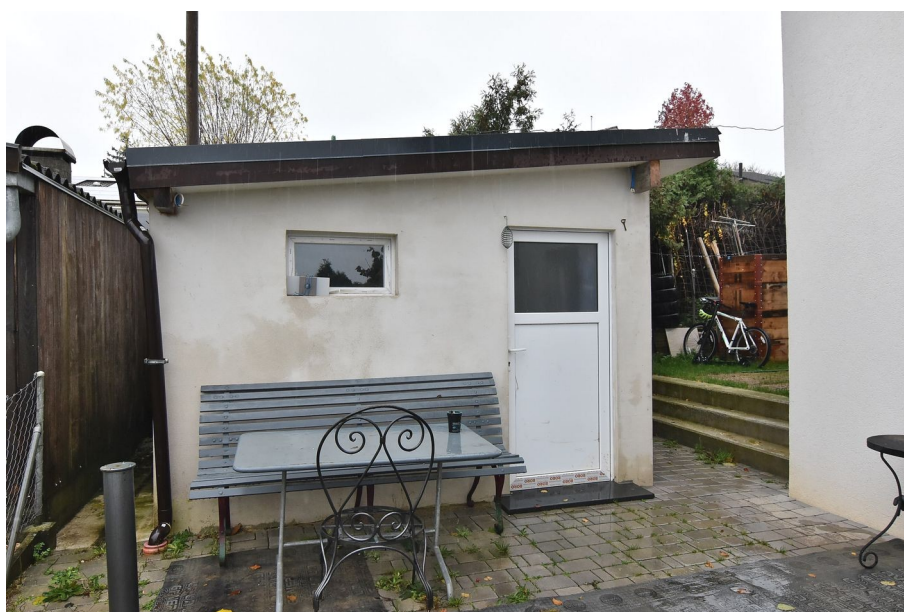
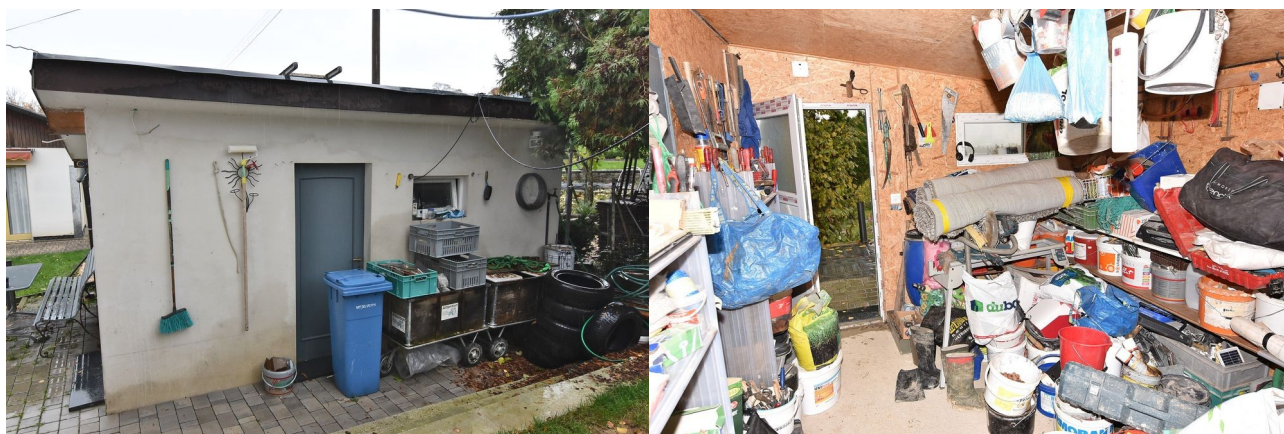
Ce petit bâtiment est érigé dans l'angle Nord-Est de la parcelle. Il est construit en maçonnerie et revêtu d'une toiture en tôle.

Celui-ci comprend un local de jardin / atelier qui a été doublé par l'intérieur avec des panneaux en bois de type OSB. Il est raccordé à l'électricité.

D'une manière générale, les différents éléments de ce bâtiment peuvent être considérés comme étant dans un état moyen à bon.

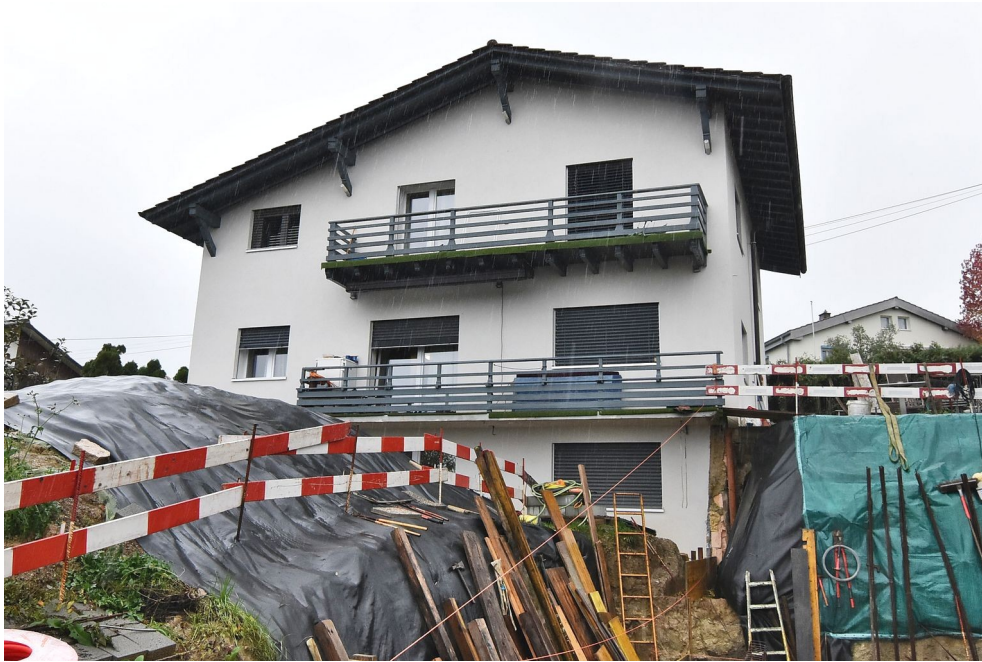
**Photo N°1**  
*Façade Ouest (balcons)*

1 balcon étroit, orienté à l'Ouest (*photo N°1*)

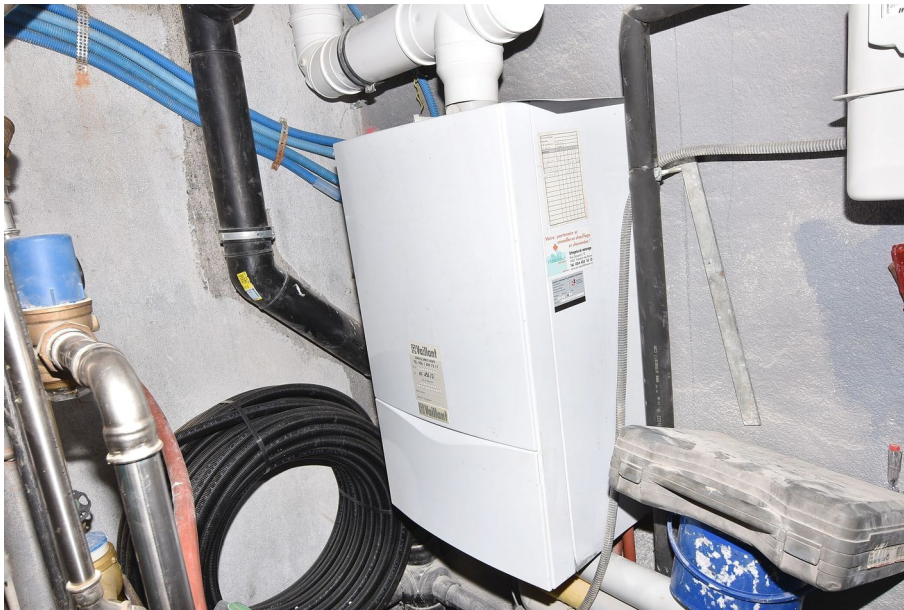
Photo N°11

- x La production de chaleur est assurée par une chaudière à gaz de 2002 (puissance 20 kW) installée au sous-sol
- x L'eau chaude sanitaire est produite par un boiler fonctionnant avec la chaudière
- x La distribution de chaleur s'effectue par des radiateurs équipés de vannes thermostatiques
- x L'alimentation en eau potable est assurée par la commune
- x Ce bâtiment est en principe raccordé aux égouts en système unitaire (selon informations reçues du propriétaire)
- x Les fenêtres sont munies de stores à lamelles en aluminium thermolaqués
- x Les sols des appartements sont revêtus de parquet massif, de parquet flottant stratifié clipsé ou de carrelage, selon les pièces
- x Les cuisines sont agencées, détails voir la description intérieure

- 1 corridor avec tableau électrique (*photo N°12*)
- 1 petite chaufferie avec chaudière à gaz (*photo N°11*), boiler (*photo N°13*) et compteur de gaz
- 1 local de loisirs chauffé, éclairé par deux saut-de-loups (*photo N°14*)
- 1 réduit sous l'escalier
- 1 cuisine d'été ouverte sur le grand local de loisirs, éclairée par une fenêtre (*photo N°15*), comprenant :
  - évier en inox
  - plan de cuisson vitro-céram avec four
  - hotte de ventilation
  - réfrigérateur américain, avec production de glaçons
  - divers meubles et armoires
- 1 grand local de loisirs chauffé, éclairé par une fenêtre (*photos N°16 & N°17*)
- 1 local de loisirs chauffé, éclairé par une fenêtre, utilisé comme chambre d'amis (*photo N°18*)
- 1 salle d'eau comprenant WC, lavabo sur meuble intégré, douche à l'italienne et emplacement lave-linge (*photos N°19 & N°20*)
