RAPPORT D'EXPERTISE IMMOBILIERE

Parcelle 6003 de la commune de Bourg-en-Lavaux.

Route des Crêts Leyron 48A, 1091 Grandvaux.

Synthèse générale du rapport

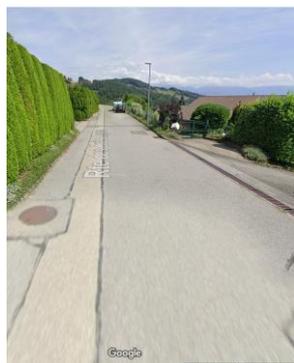
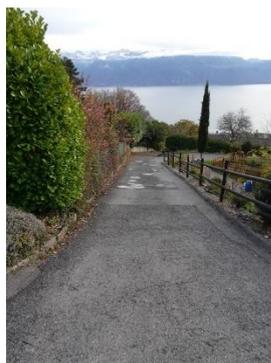
Relativement aisé en transport privé, par la route des Crêts Leyron, axe du domaine public (photo de gauche éditée via google Maps) puis par un chemin privé régi par servitude. Ce chemin est en mauvais état (voir commentaire en page 4). L'accès est mauvais ou moyen en transport public ou scolaire.

La structure générale du bâtiment est admise comme en bon état, aucun défaut majeur n'a été constaté lors de la visite. En revanche, les revêtements intérieurs mériteraient un rafraîchissement après un vigoureux nettoyage. La dépendance, moins entretenue que l'habitation, donne une impression très mitigée. Pour finir, les extérieurs manquent d'entretien et le chemin d'accès devra faire l'objet d'une réfection à court terme.

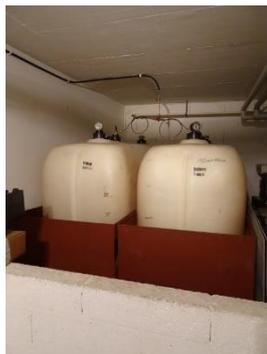
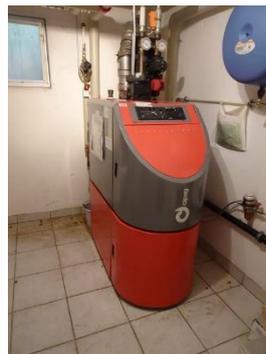
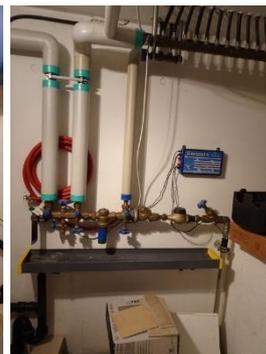
Chauffage et eau chaude sanitaire

Central à mazout, chaudière de marque Cipag de 2009, alimentée par deux citernes de 10'000 litres chacune en PVC équipées de bacs de rétention. La diffusion de la chaleur s'effectue par le sol. La production d'eau chaude est combinée avec la chaudière. Le chauffe-eau est également de la marque Cipag. La propriété est dépourvue de panneaux solaires pour l'alimentation de ces éléments.

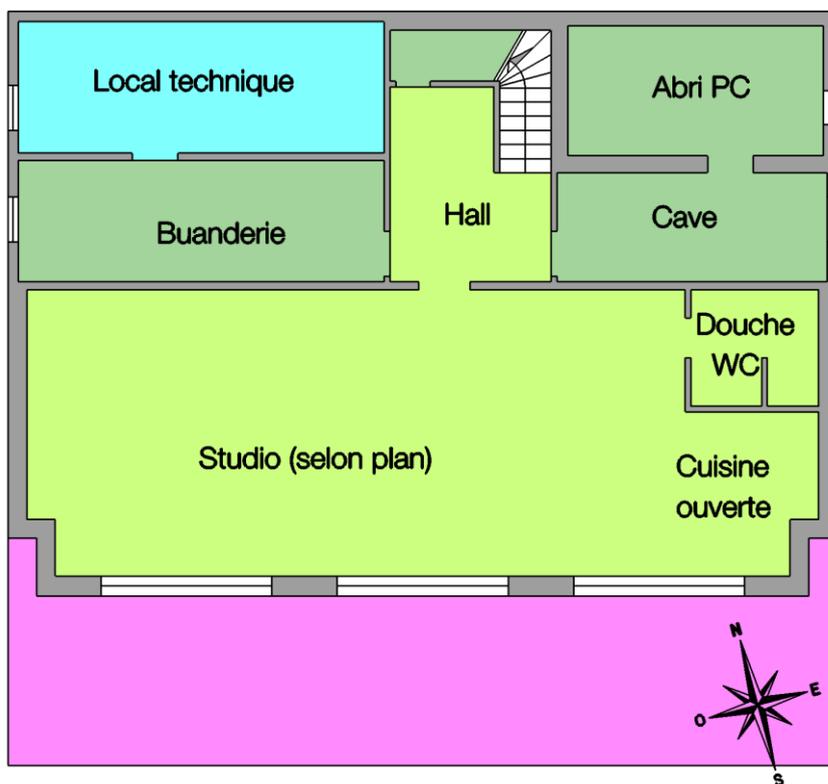
Sous-sol Entièrement dégagé au sud et accessible par un escalier intérieur, il comprend des locaux secondaires (cave et abri-PC), un espace de détente de 69 m² avec cuisine ouverte, salle de douche, puis à l'ouest et en enfilade une buanderie ajourée par saut-de-loup et équipement d'une gaine vide linge (raccordée à la suite parentale) et les locaux techniques. Le tout est distribué par un hall central qui comprend un réduit. La façade sud comprend des grandes baies vitrées qui donnent accès à une terrasse. Selon les plans d'enquête, le studio devait être accessible par une porte pratiquée dans la façade ouest. Une éventuelle mise en location de ce niveau est dès lors admise comme aisée.

La surface utile principale de l'ensemble de ce niveau est estimé à 77 m².

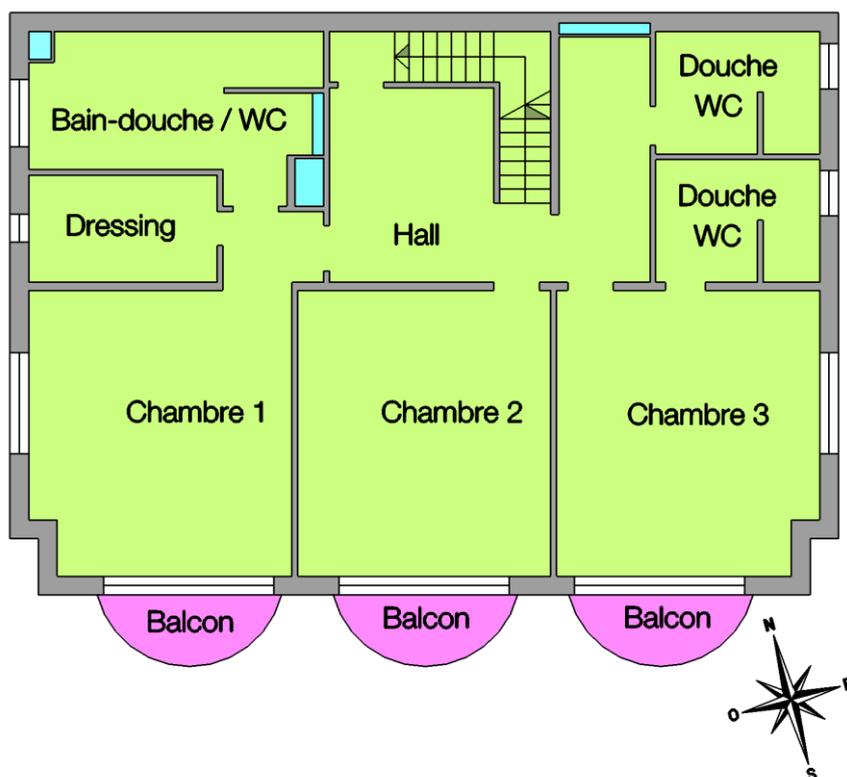
Rez inférieur

Il se compose d'un hall de distribution, d'une douche-WC ajourée, d'une chambre avec douche WC ajourée attenante et balcon de 30 m², d'une chambre sud avec balcon de 23 m² et d'une suite parentale avec balcon, dressing (6 m²), salle de bains / douche / WC ajourée (13 m²) et gaine vide linge totalisant 45 m². L'ensemble des locaux bénéficie d'un très bon ensoleillement.

La surface utile principale de ce niveau est de 127 m².

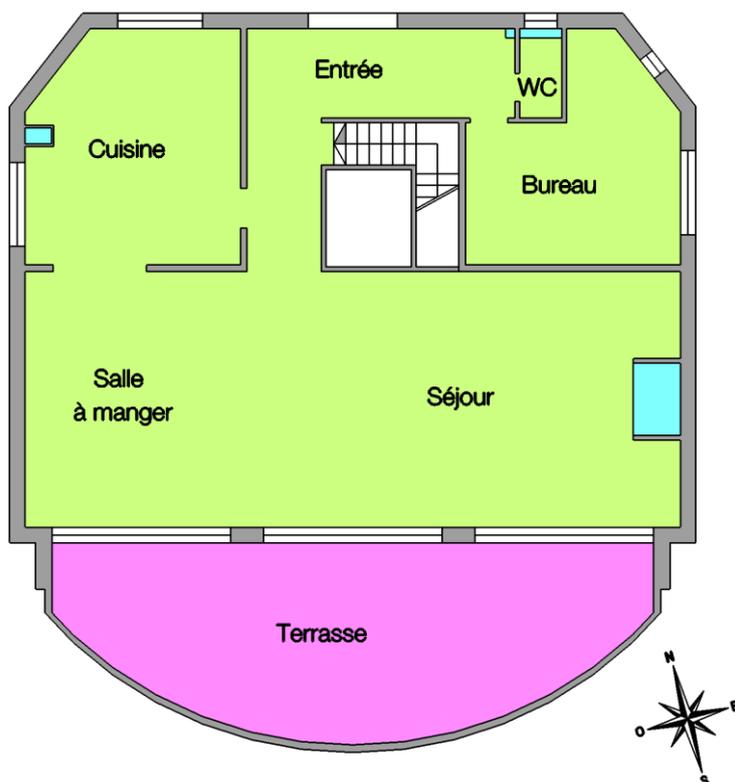
**Rez
supérieur
(combles)**

Ce niveau comprend l'entrée principale, un hall d'entrée d'environ de 18 m², un WC visiteurs ajouré, un bureau de 17 m², l'accès aux niveaux inférieurs, une grande salle à manger et séjour avec cheminée à insert de 75 m², une terrasse en demi-lune de 44 m², une cuisine semi-ouverte de 22 m². Ce niveau totalise 132 m² de surface utile principale et bénéficie d'un très bon ensoleillement.

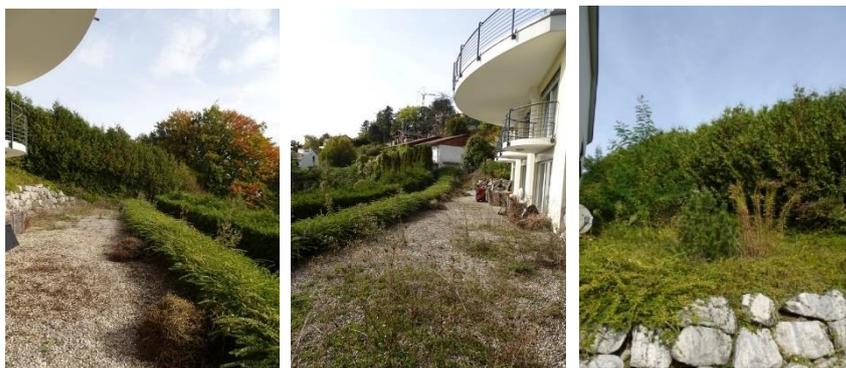
La partie inférieure de la parcelle, soit la zone qui accueille l'habitation, est clôturée à l'est et au sud par des thuyas, elle comprend – également au sud – une grande terrasse en gravier. Les pourtours de l'habitation sont engazonnés, arborés et aménagés avec des murs de soutènement en pierre. Le cheminement d'accès à l'entrée est en pavés. Le centre de la propriété est traversé par un chemin d'accès (servitude) qui dessert également le bien-fonds 5789. La partie nord-est comprend la dépendance et des espaces verdoyants aménagés en terrasses, ceux-ci sont peu exploitables (fonctionnalité). Nous relevons que trois places de stationnement, figurant sur le plan d'enquête, non pas été aménagées. Des solutions existes pour augmenter le nombre de stationnement actuels.

L'ensemble des extérieurs souffrent d'un manque d'entretien, ainsi il a été difficile d'avoir une appréciation complète des espaces.

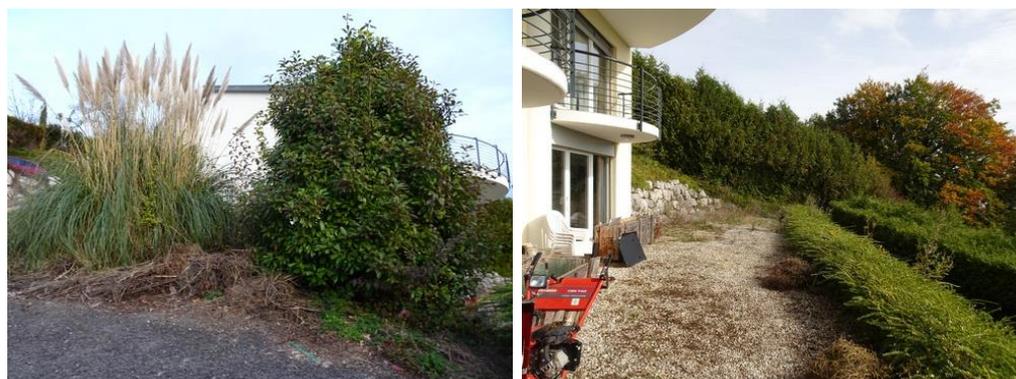
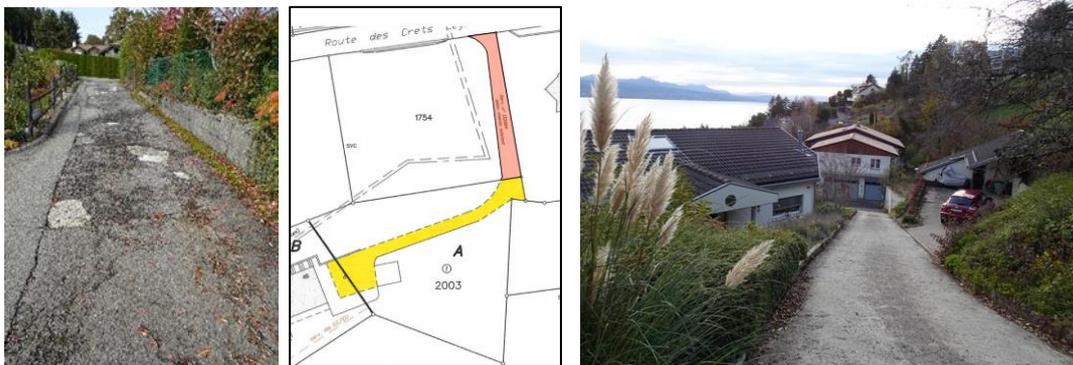
Chemin d'accès :

La partie supérieure (photo de gauche, soit la zone figurée en rouge dans l'image) est en mauvais état. Le chemin qui dessert la propriété étudiée et le bien-fonds 5789 est en meilleur état.

Nous décomptons de la valeur finale la réfection de ce tronçon estimé à 130 m² réparti en fonction des m² des surfaces des parcelles bénéficiant du chemin.
