RAPPORT D'EVALUATION IMMOBILIERE

Selon confirmation du 7 novembre 2022, l'Office des poursuites du district de Morges nous a mandatés pour déterminer la valeur vénale, puis la valeur de liquidation **du feuillet N° 812-9 (appartement en duplex)** de la parcelle de base N° 812 de la commune de Montricher, dans le cadre d'une éventuelle vente forcée.

FEUILLET N° 812-9

Lot N° 9 : appartement de 4,5 pièces en duplex, d'une surface habitable nette estimée à environ 150 m² + une cave d'environ 14 m² au sous-sol. Ce logement occupe la partie Nord du bâtiment ECA N° 539 qui abrite trois des neuf lots (appartements) formant la PPE.

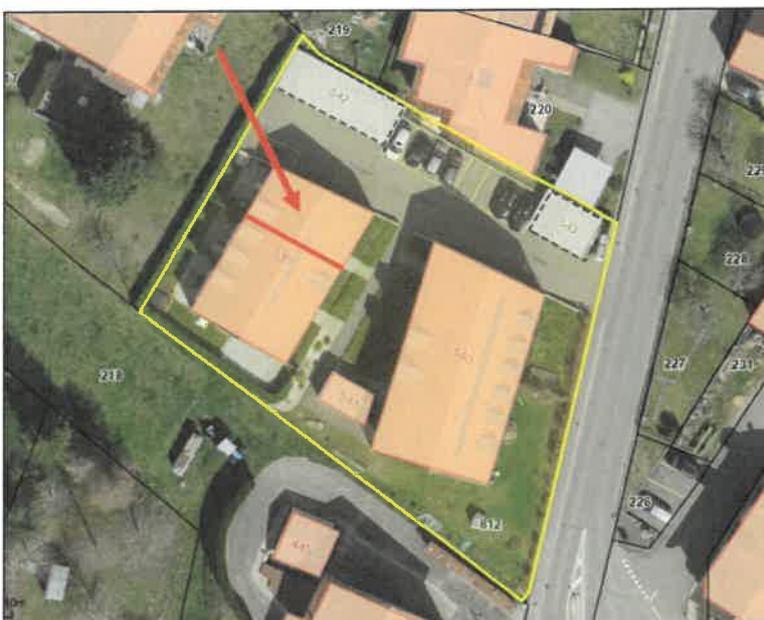
Plan cadastral de la parcelle de base N° 812 avec localisation du lot étudié.

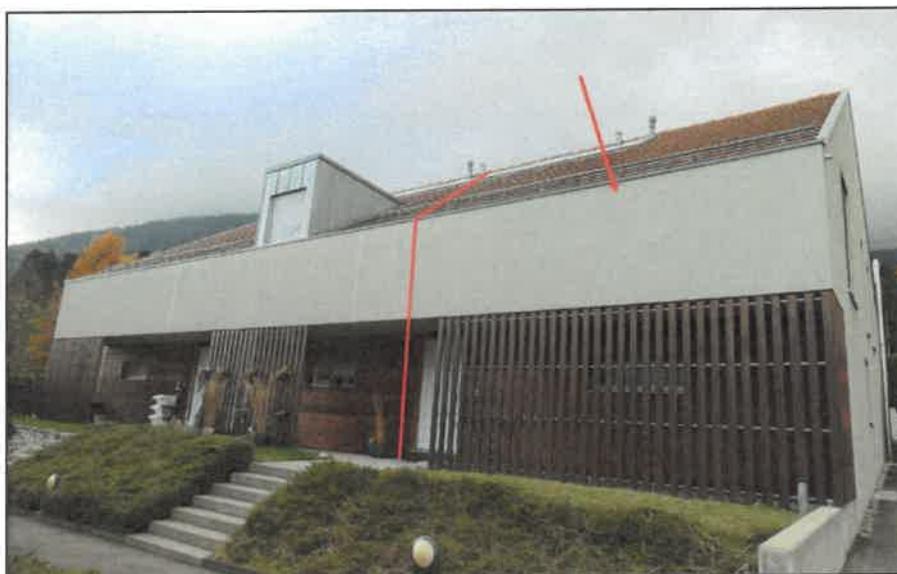
Façade Sud-Est de l'immeuble qui abrite l'appartement étudié.

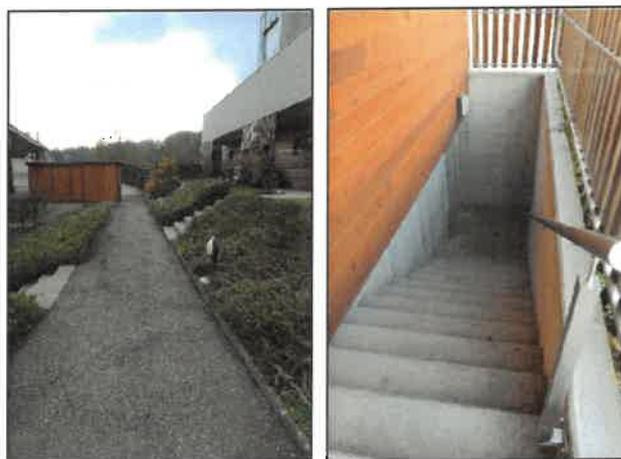
Le bâtiment, érigé sur deux niveaux + sous-sol partiel, abrite trois appartements en duplex, contigus. Les entrées respectives s'effectuent par un cheminement piétonnier situé sur l'avant de la construction et deux escaliers de quelques marches relient le niveau du rez-de-chaussée. Le sous-sol est accessible uniquement par un escalier extérieur, situé au droit de l'entrée du logement qui nous occupe. Il comprend trois caves à usage privatif et la chaufferie de l'immeuble.

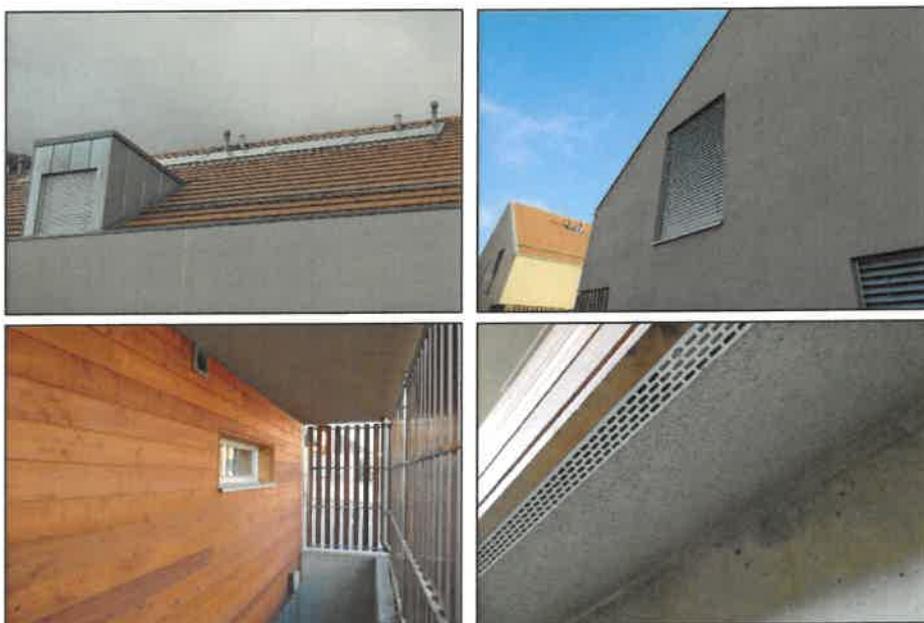
Standard construction Gros-œuvre en béton/maçonnerie, radier ou dallage au sol puis dalles entre les niveaux. Toiture à deux pans, isolée, avec lucarnes et panneaux solaires ; couverture de tuiles en terre cuite et ferblanterie en Uginox ou similaire. Façades majoritairement crépies avec bardage bois partiel et claires-voies ; isolation périphérique. Fenêtres dotées de vitrage isolant sur châssis en PVC, obscurcissement par stores à lamelles, garde-corps métalliques sur certaines ouvertures.

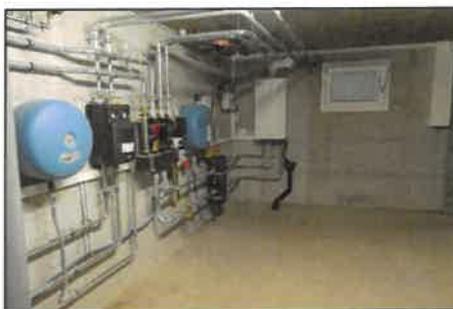
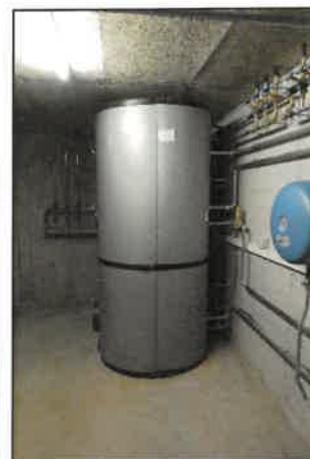
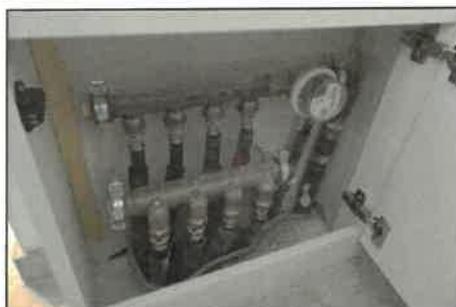
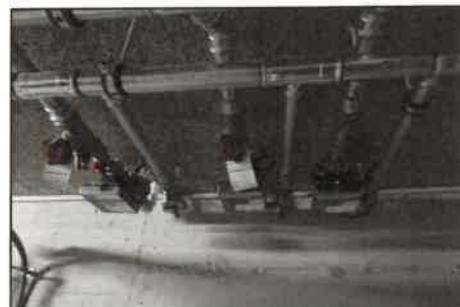
Chauffage

Central à gaz, diffusion de la chaleur par les sols. Chaudière de marque Junkers d'origine. Production d'eau chaude sanitaire par boiler indépendant raccordé sur les panneaux solaires ou sur la chaudière, lorsque nécessaire. Compteurs individuels pour le chauffage et la consommation d'eau chaude.

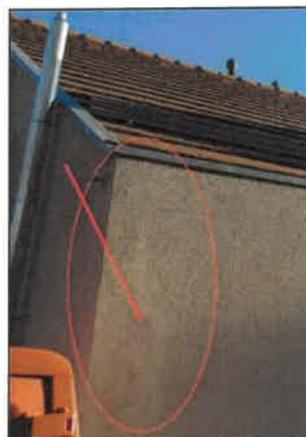
Enveloppe : la lecture des procès-verbaux des assemblées de copropriété des années 2019 à 2022 nous permet de relever qu'un certain nombre de défauts ont entaché la construction (problèmes d'étanchéité des façades et de fissures). A ce titre, la société de promotion s'est engagée à effectuer les travaux nécessaires dans le cadre des garanties légales. Il demeure que le crépi de façade est localement cloqué et qu'une intervention à court terme est à prévoir. En outre, selon les informations recueillies lors de la visite des lieux, les locataires nous ont indiqué que, lors de fortes pluies, de l'eau coule au travers du lambris de la chambre parentale ; ceci laisse sous-entendre un problème en toiture. Des investigations et réparations sont à prévoir. Les claires-voies ont bénéficié d'un traitement de peinture récemment. Pour le reste, l'état d'entretien est admis comme correct.

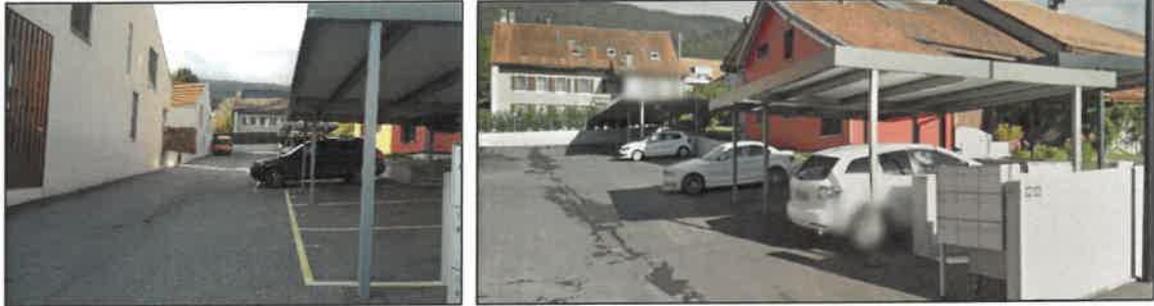
Au niveau de la cour, deux couverts en structure métallique ont été installés en 2014 :

- ECA N° 542 : volume 198 m³ – valeur assurée : Fr. 47'437.50, indice 125/2022. Couvert pour six places.
- ECA N° 543 : volume 88 m³ – valeur assurée : Fr. 21'083.33, indice 125/2022. Couvert pour trois places.

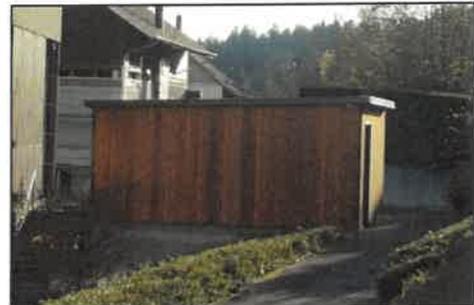
A noter encore que le petit bâtiment ECA N° 541, situé entre les deux immeubles d'habitation, est à un abri pour vélos/poussettes commun. Si nous n'avons pas visualisé l'intérieur, nous pouvons indiquer que la société de promotion a procédé au remplacement de toutes les lames de bois dans le cadre des garanties légales (voir procès-verbal d'assemblée de copropriété 2020 – point 8). Nous ne disposons pas de la police ECA de cette construction.

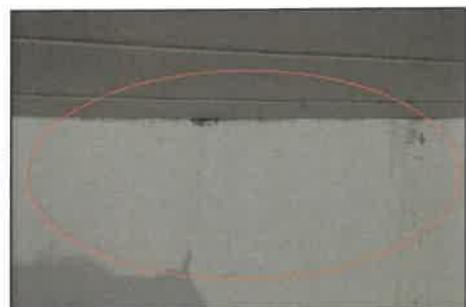
Par endroits, un rafraîchissement des murs serait le bienvenu, cet entretien usuel n'ayant pas été entrepris lors de la rotation des locataires. Au niveau des combles, il a été constaté quelques dégâts contre les murs, suite à d'anciennes infiltrations d'eau de la toiture. Pour le reste, l'état d'entretien est admis comme correct.

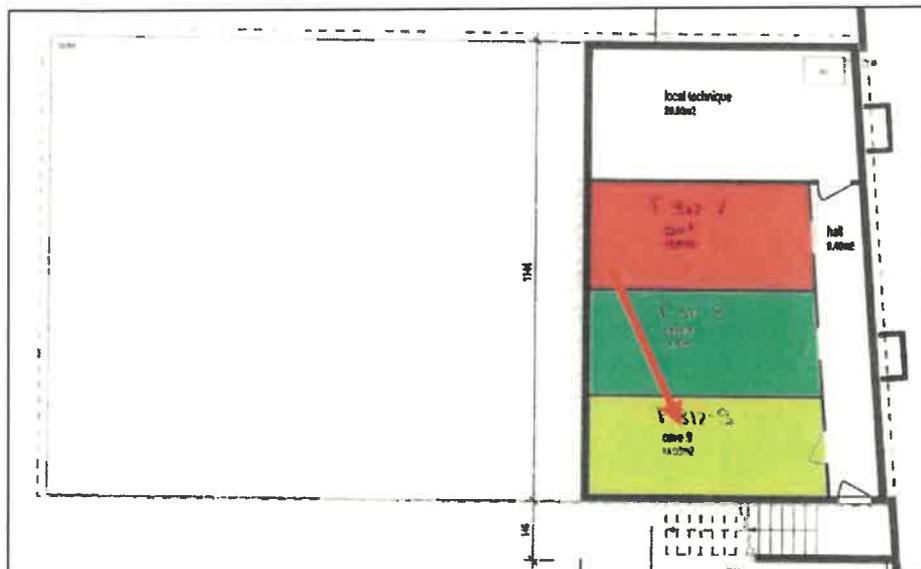
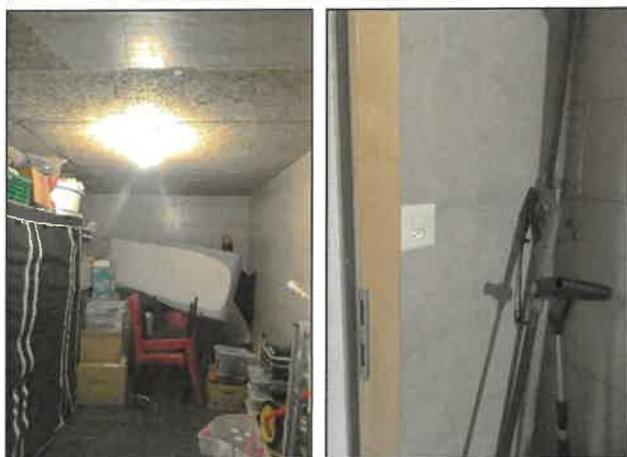
Cave

La surface nette est d'environ 14 m². Le sol et les murs sont en carrelage alors que le plafond est isolé avec des plaques de type « Chichtex » ou similaire. Ce local dispose d'une prise raccordée sur le compteur privé.

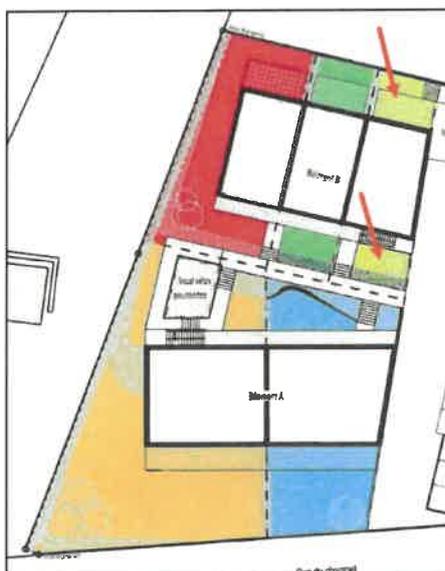
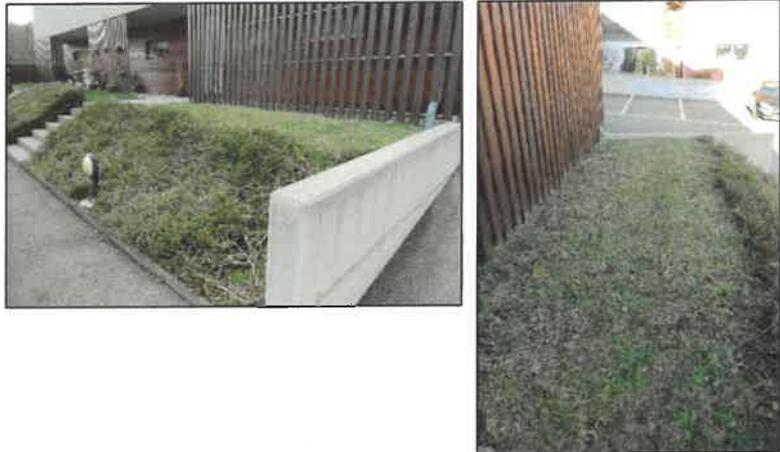
Le jardinet Sud-Est représente environ 22 m². La partie supérieure, plate, est engazonnée alors que la zone en déclivité est aménagée avec des plantations rampantes. A noter que cet endroit n'est pas vraiment utilisable au titre de jardin privatif.

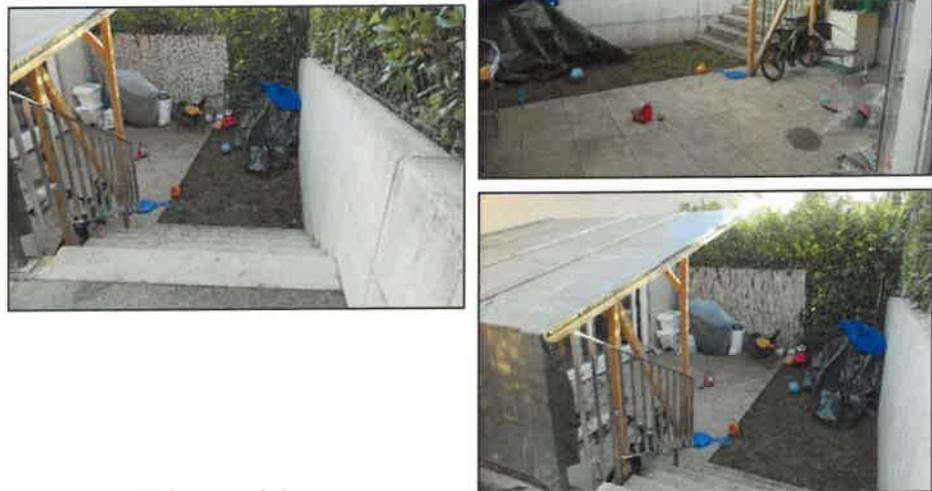
L'espace extérieur Nord-Ouest est d'environ 32 m². Il comprend une terrasse dallée, une petite zone engazonnée et un escalier en maçonnerie qui relie le parking. Une structure légère en bois - avec une bâche - a été installée afin de mieux privatiser la terrasse.

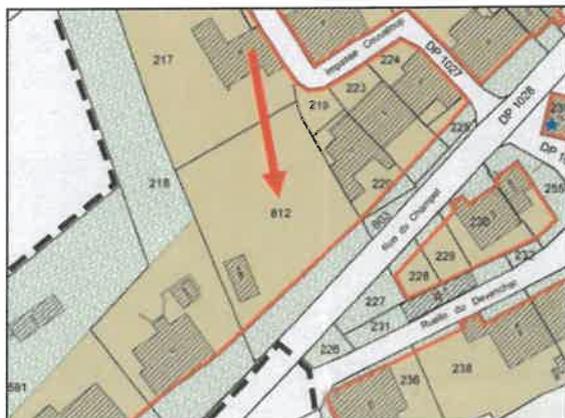
La parcelle de base N° 812 est colloquée en zone du village et en zone de dégagement. Extrait du plan d'affectation du sol de la localité :

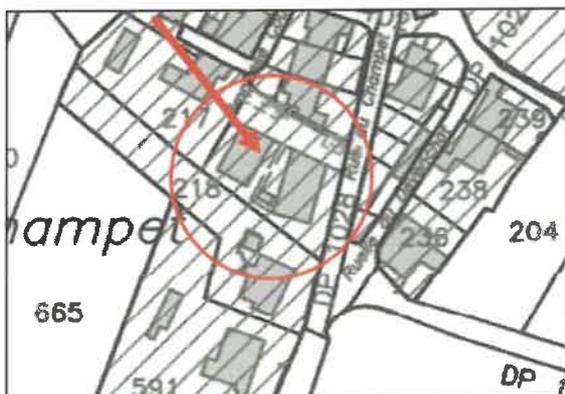
Dans le cadre de la révision de la Loi sur l'aménagement du territoire (LAT), la commune a déployé une zone réservée, qui inclut la parcelle de base N° 812. Extrait du plan entré en vigueur le 18.08.2021 :
