## ANALYSE IMMOBILIÈRE N° 24-11-13164

Parcelle N° 1'011

Commune de Commugny

Chemin de Monthoux 5

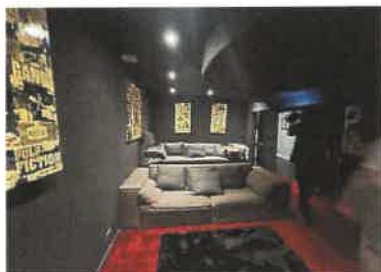
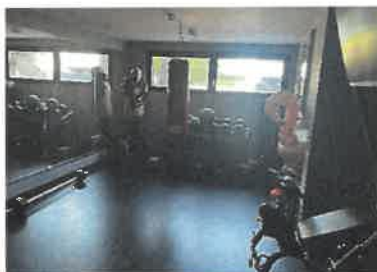
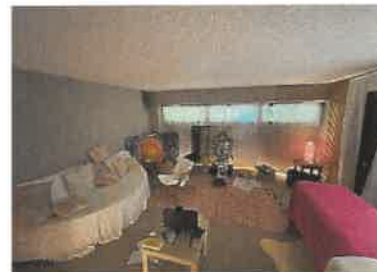
Le bien-fonds possède deux sous-sols distincts avec deux liaisons verticales différentes. Nous les distinguerons par leur position géographique (Nord-Sud).

Le sous-sol Nord comprend une buanderie, une salle de cinéma, une chambre forte et deux WC-lavabo.

Le sous-sol Sud accueille un vide sanitaire pouvant servir d'espace cave à vin, une salle de sport, une salle de méditation, un ancien espace wellness comprenant un sauna, une salle de douches et un WC-lavabo, ainsi que la chaufferie. Ces pièces ne se situent pas sur le même niveau fini et sont séparées par quelques marches. Une partie de ce sous-sol correspond au bâtiment ECA N°522b et est partiellement ajouré.

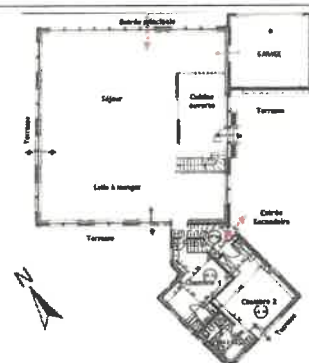
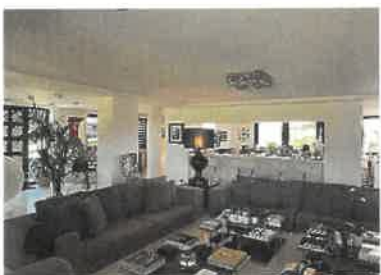
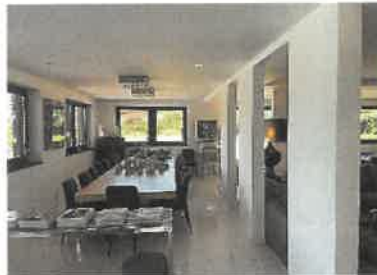
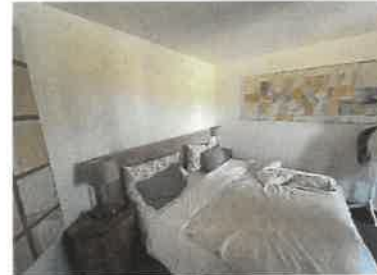
Depuis la cour, quelques marches mènent à l'entrée principale, donnant directement sur un vaste séjour, largement ouvert sur l'extérieur et prolongé par la terrasse avec piscine. L'ancienne zone de bureaux, initialement à usage de "salle des marchés" a été réunie pour former un espace de vie unique. La structure porteuse, conservée ponctuellement, définit un salon central autour duquel s'articulent la salle à manger, la cuisine, plusieurs coins salons et un espace bureau. L'appendice sud du bâtiment accueille deux chambres, chacune dotée d'une salle d'eau attenante. Un garage double, situé au Nord-Est, est directement relié à l'habitation.

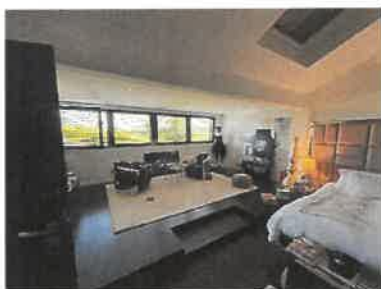
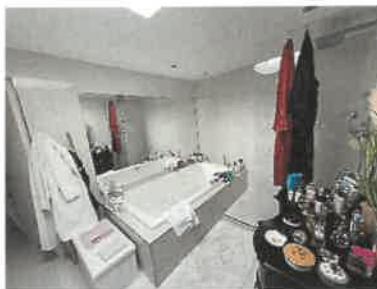
L'étage est entièrement dédié aux espaces nuit et accessible depuis le rez-de-chaussée par un seul escalier, en raison de la suppression d'un escalier de liaison. La suite parentale, aménagée dans l'ancien séjour-cuisine, comprend une salle de bain et un dressing.

L'ancienne chambre parentale, située dans l'appendice Sud, a été remplacée par un bureau. Trois chambres avec salle d'eau complètent ce niveau, dont une dispose également d'un dressing aménagé dans les combles. Toutes les pièces sont desservies par un couloir étroit.

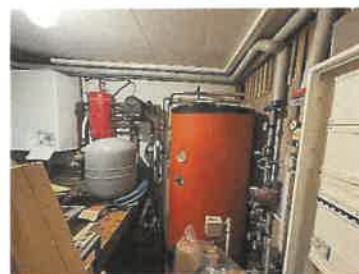
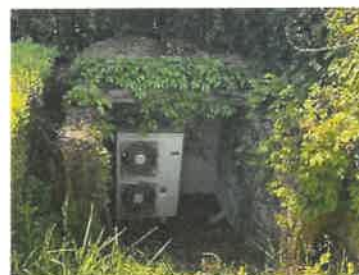
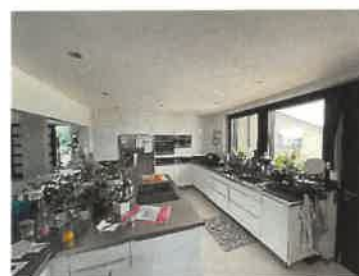
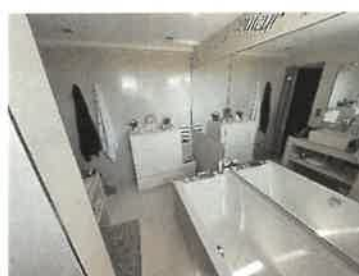
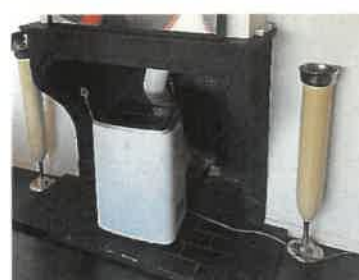
- Porte de garage sectionnelle automatique
- Cheminées d'agrément (Rez : chambre et 1<sup>er</sup> : chambre parentale)
- Interphone, portail roulant motorisé.
- Système d'alarme
- Arrosage automatique
- Piscine 18m. sur 4m., avec bâche automatiques
- Chambre-forte

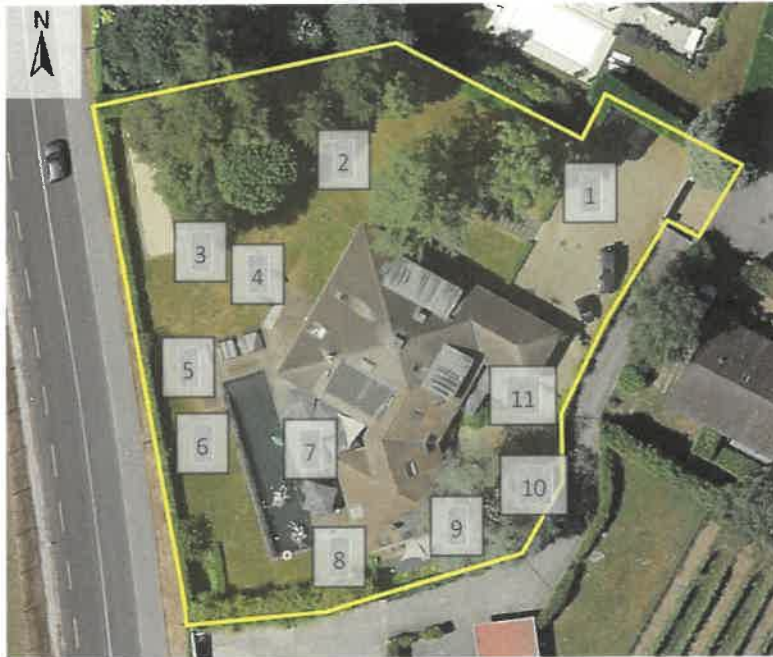
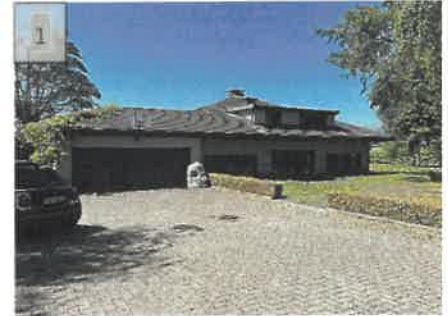
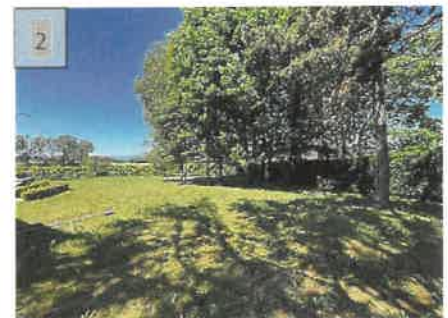
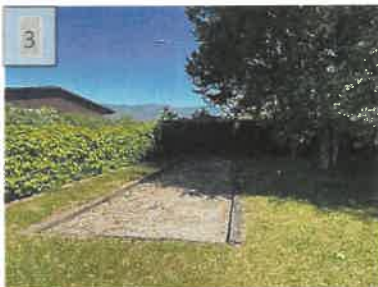
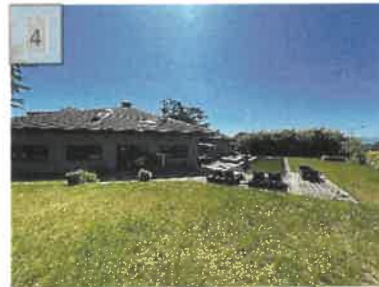
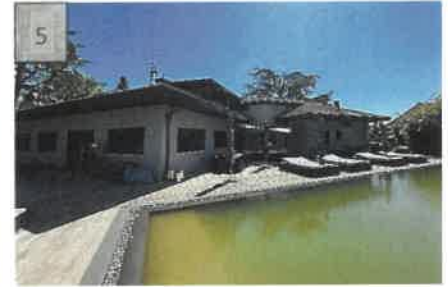
## Aménagements extérieurs

La propriété dispose d'une piscine de grande taille (18 m x 4 m). Le revêtement de celle-ci n'a pas pu être examiné, la piscine n'étant pas encore sortie d'hivernage, selon toute vraisemblance en pierre naturelle. Les terrasses en bois présentent des signes d'usure, avec des angles endommagés et du bois dégradé.

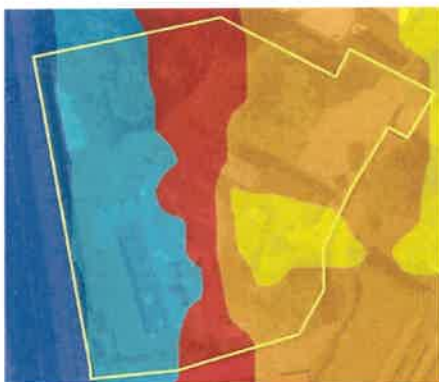
Illustrées ci-dessous, les nuisances sonores induites par le trafic routier de jour en 2010. Si le trafic routier a augmenté depuis, les émissions sonores des véhicules a été réduite. Ce graphique demeure donc une représentation réaliste des nuisances sonores pour le bien-fonds.

Nous constatons que la propriété est exposée à des nuisances sonores en provenance de l'Ouest, la parcelle étant contiguë à la route de Divonne. Toutefois, l'épouse du propriétaire nous a indiqué qu'un revêtement phonoabsorbant a été installé, ce qui contribuerait à atténuer une partie des émissions de bruit routier.

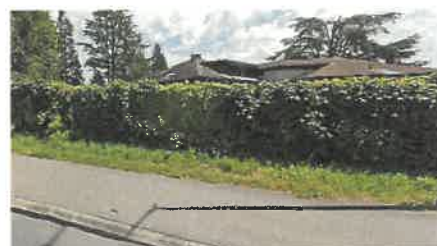
Photo provenant de Google Street View (juin 2024), illustrant le bien-fonds depuis la route de Divonne.

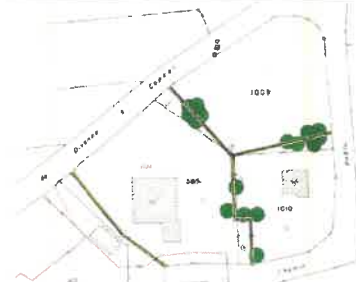
ID.012-2004/003553

Dérogation à la distance légale des plantations et des haies en faveur et à charge des parcelles Nos 1'009, 1'010 et 1'634.

Cette servitude s'exerce le long des limites réciproques des parcelles intéressées, conformément aux tracés figurés en vert (arbres) et en jaune (haies) sur le plan de servitude ci-annexé.

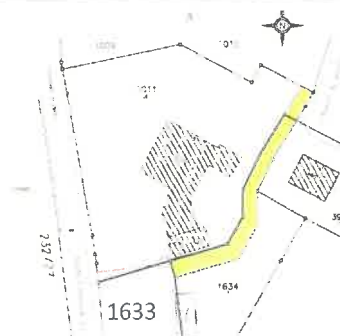
ID.012-2004/009822

Passage à pied et pour tous véhicules en faveur des parcelles Nos 1'633 et 1'634. La présente servitude permet aux propriétaires des fonds dominants de passer à pied et avec tous véhicules sur l'assiette teintée en jaune sur le plan ci-annexé.
