**DESRIPTIF:** Ce bâtiment rural typique des fermes vaudoises, recensé en note 3, se situe au centre d'un village. Il se développe sur une partie habitation de deux étages avec un sous-sol partiel (cave voûtée en molasse), des combles non chauffés et une grange attenante. Les façades monolithiques du logis sont constituées de moellons crépis d'environ 60 cm d'épaisseur. Du côté de l'entrée, le socle est en pierre naturelle apparente. Les planchers sont en poutraison bois. Le bâtiment est caractérisé par sa grande toiture en pente recouverte de tuiles plates et les grands avant-toits fermés par un lambris en bois peint légèrement cintré et décoré au niveau du larmier et de la façade. Les embrasures des fenêtres et portes sont en molasse peinte. La porte d'entrée possède un encadrement décoré avec la date de construction et un écusson. Les angles de la bâtisse sont marqués par des chaînages d'angle en molasse. La façade pignon des combles est recouverte par des plaques de fibrociment posées en losanges.

**CONCEPT:** La stratégie adoptée est de mettre en œuvre un crépi isolant permettant de conserver les embrasures et éléments décoratifs en molasse et d'agir de manière plus important

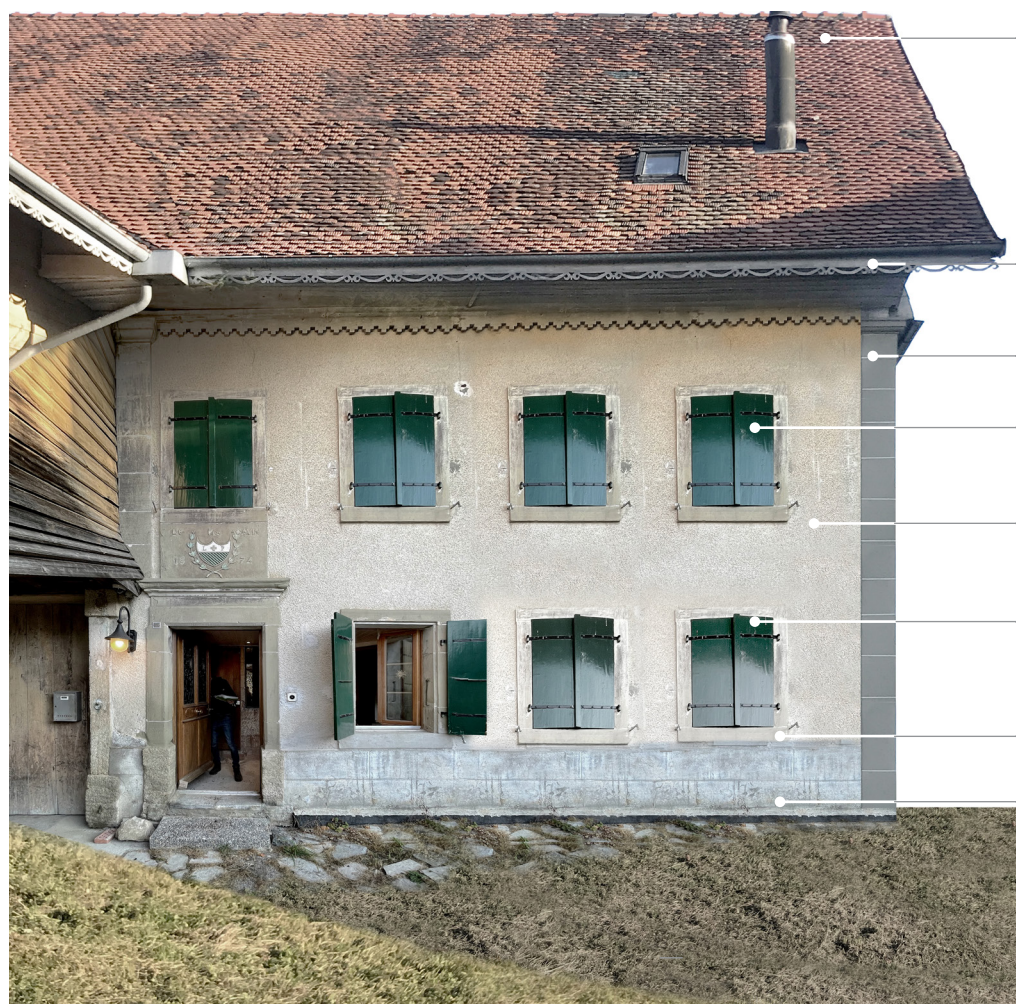
en pente, petites tuiles plates  
isolation sur dalle des combles ou entre chevrons

lambrissage bois peint légèrement cintré et décoré, peinture à l'huile

molasse peinte, peinture minérale

volets battants en bois peints, peinture à l'huile

maçonnerie en moellons env. 60 cm d'épaisseur, crépi isolant minéral

cadres bois doubles vitrages, cadres bois avec réglottes hygroréglables, triples vitrages

pierre naturelle

En noir: existant, en rouge: rénovation.

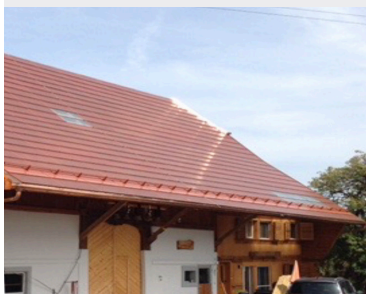
Photovoltaïque type possible  
Panneaux photovoltaïques intégrés  
Référence voir fiche méthodologie

**ÉNERGIE SOLAIRE ET ÉLECTRICITÉ:** Les luminaires et les appareils ménagers sont remplacés par des LED et appareils économes en énergie. La toiture opposée au village est équipée de panneaux photovoltaïques qui s'intègrent au niveau couleur et brillance dans le contexte construit. Les panneaux intégrés recouvrent tout le pan de toit ou sont placés en forme de bandeau sur toute la longueur du bas de la toiture.
