DESRIPTIF: Ce bâtiment rural typique des chalets vaudois, recensé en note 2, se situe dans un village de montagne. La propriété était à l'origine séparée en deux sous la ligne du faite du toit. Il se développe sur un socle, une partie habitation de trois étages, des combles et des greniers latéraux non habités. Les façades en bois sont constituées d'une construction à poteaux avec remplissage bois et de planches de bois de remplissage d'environ 10 à 16 cm d'épaisseur. Le socle est en moellons crépi. Les planchers sont en poutraison bois. Le bâtiment est caractérisé par sa grande toiture en pente recouverte d'ardoise en fibrociment et ses grands avant-toits. La façade avant est richement décorée avec des éléments peints et sculptés, comme des volutes et des inscriptions. La façade donnant sur l'arrière est plus simple.

CONCEPT: La stratégie adoptée est d'intervenir en priorité et de manière plus importante sur les planchers et les murs contre les locaux non chauffés. La toiture est isolée et les verres des fenêtres sont changés. À l'intérieur, une isolation sur les parois en bois de la façade arrière est mise en place. Les décors extérieurs et intérieurs de la façade principale son

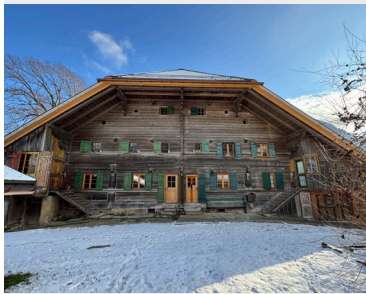
Façade Nord plus simple avec moins de décors

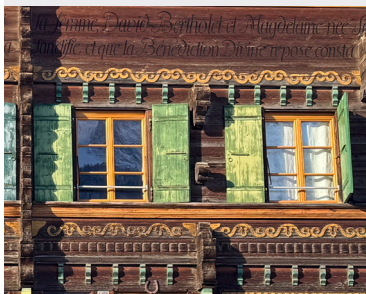
Préservation des décors extérieurs peints et sculptés

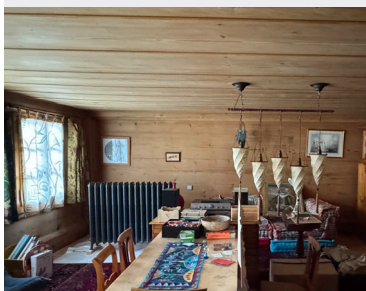
Préservation intérieure de la construction à poteaux remplissage bois de la façade principale Sud

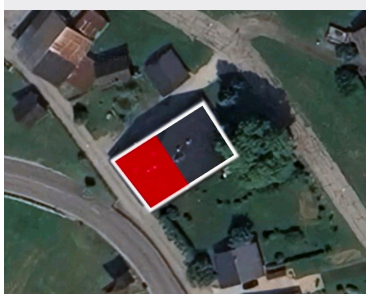
Vue aérienne de l'intégration des panneaux photovoltaïques sur un pan de toiture

ÉNERGIE SOLAIRE ET ÉLECTRICITÉ: Le pan de toiture Ouest est équipé de panneaux photovoltaïques qui s'intègrent au niveau de la couleur et de la brillance dans le contexte construit. Les panneaux intégrés recouvrent tout le pan de toit ou sont placés en forme de bandeau sur toute la longueur du bas de la toiture.

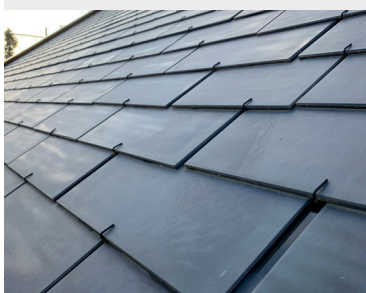
Photovoltaïque type possible
Tuiles photovoltaïques intégrées
Référence voir fiche méthodologie
