# DE SOURCE SÛRE

LA QUALITÉ DES COURS D'EAU VAUDOIS

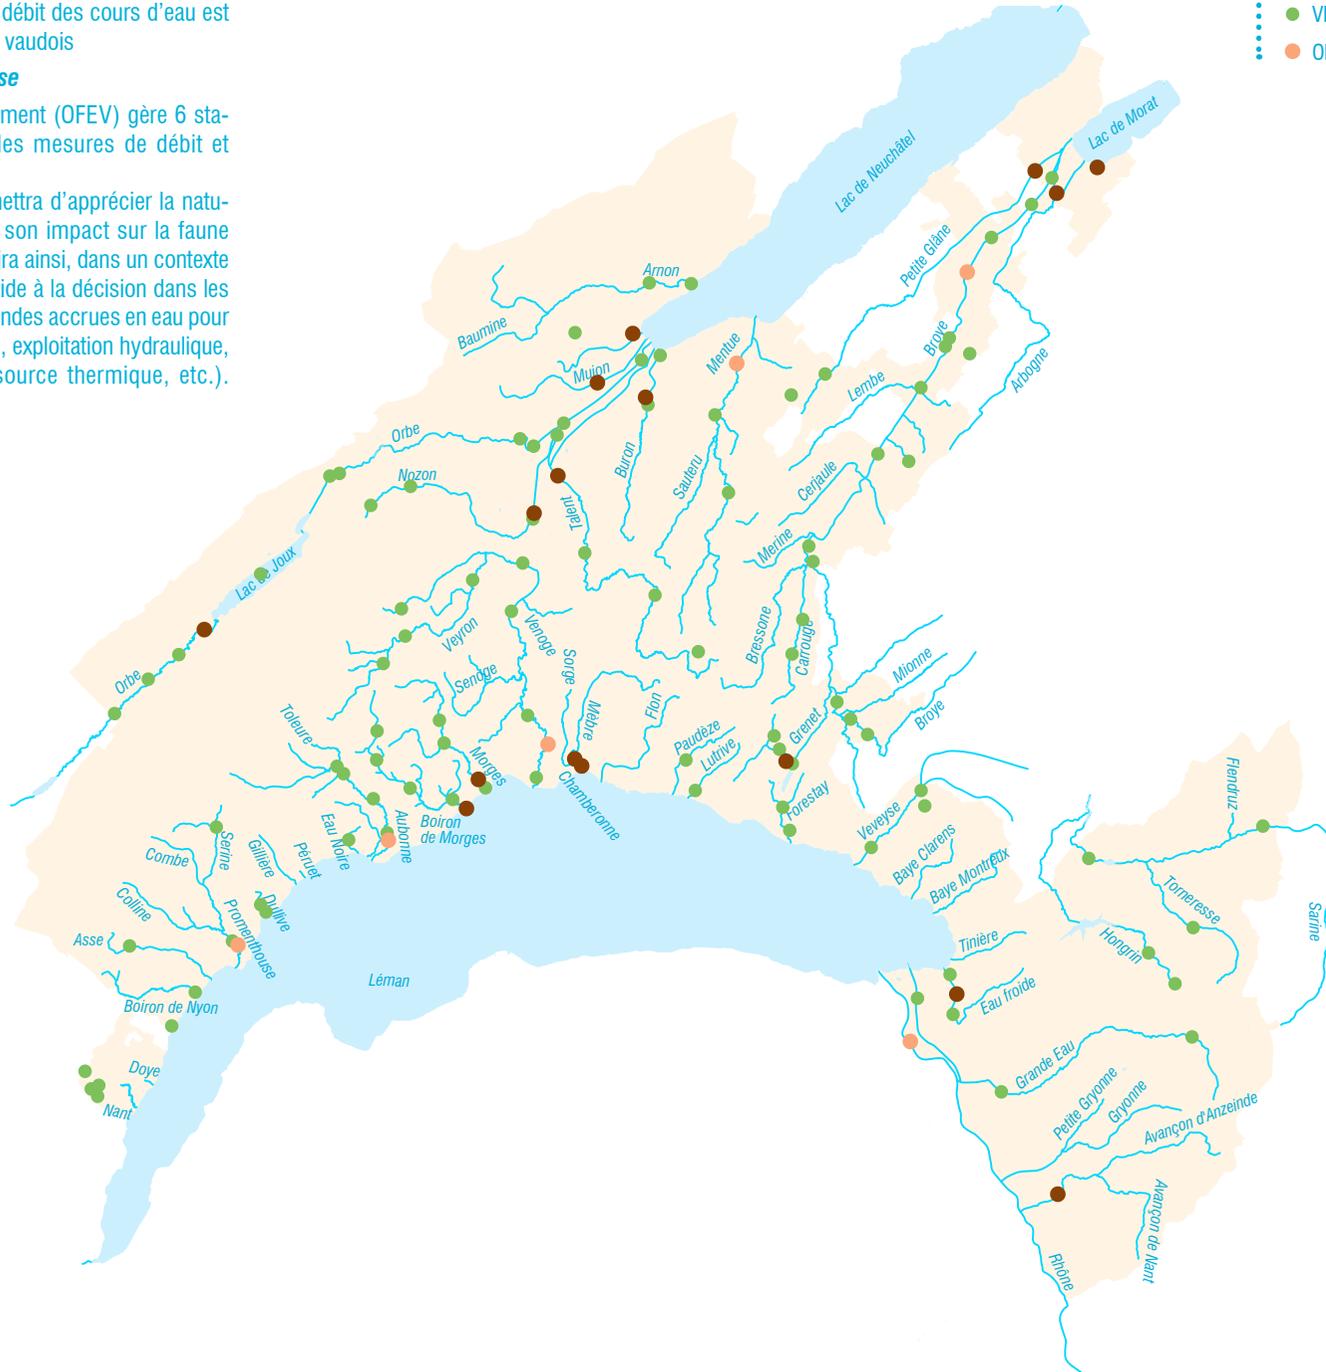
Depuis 2008, la température des eaux superficielles est mesurée en continu par la DGE dans plus de 110 stations réparties sur une cinquantaine de cours d'eau et deux lacs (Joux et Lioson). Le débit des cours d'eau est suivi sur 19 stations du réseau vaudois

Le suivi de ces données permettra d'apprécier la naturalité du régime thermique et son impact sur la faune (poissons, invertébrés). Il servira ainsi, dans un contexte de changement climatique, d'aide à la décision dans les conflits d'usage de l'eau (demandes accrues en eau pour l'agriculture en période estivale, exploitation hydraulique, utilisation de l'eau comme source thermique, etc.).

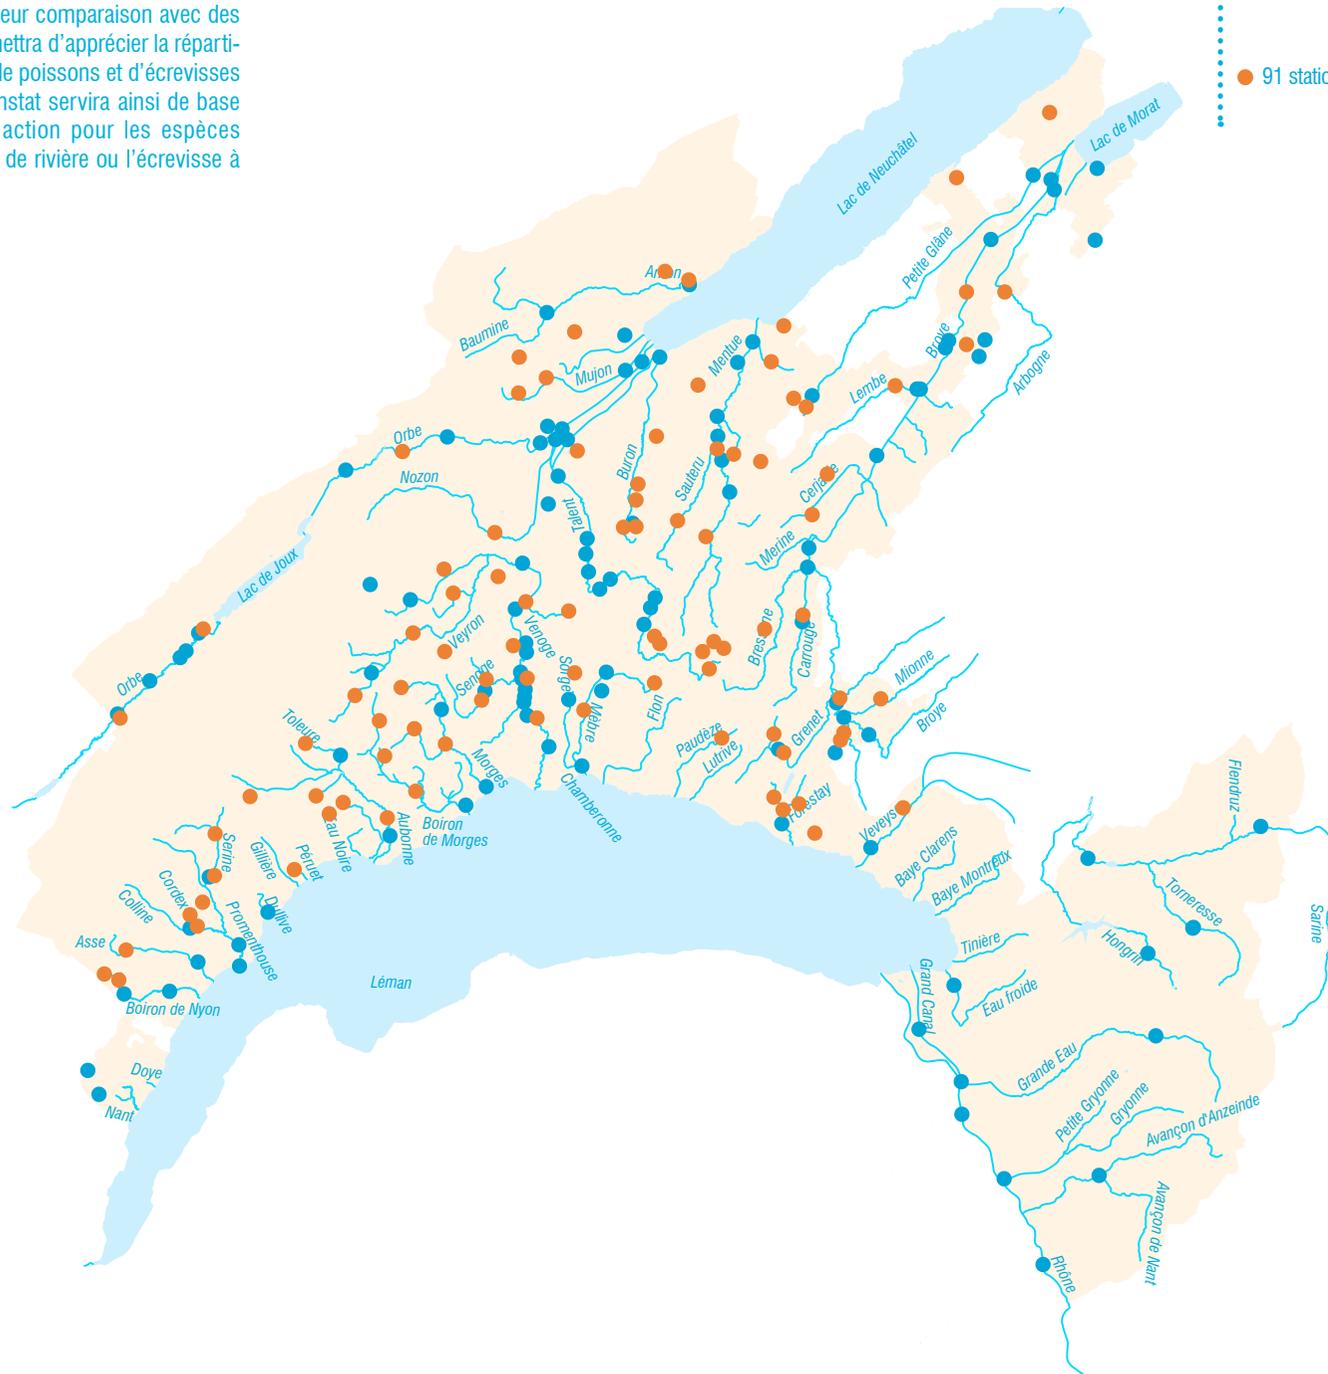
En 2010-2012, un inventaire des poissons et écrevisses a été réalisé par la DGE-BIODIV dans plus de 197 stations réparties sur 112 cours d'eau. L'analyse de ces données et leur comparaison avec des données plus anciennes permettra d'apprécier la répartition et l'état des populations de poissons et d'écrevisses dans les cours d'eau. Ce constat servira ainsi de base pour définir les priorités d'action pour les espèces menacées telles que l'ombre de rivière ou l'écrevisse à pattes blanches.

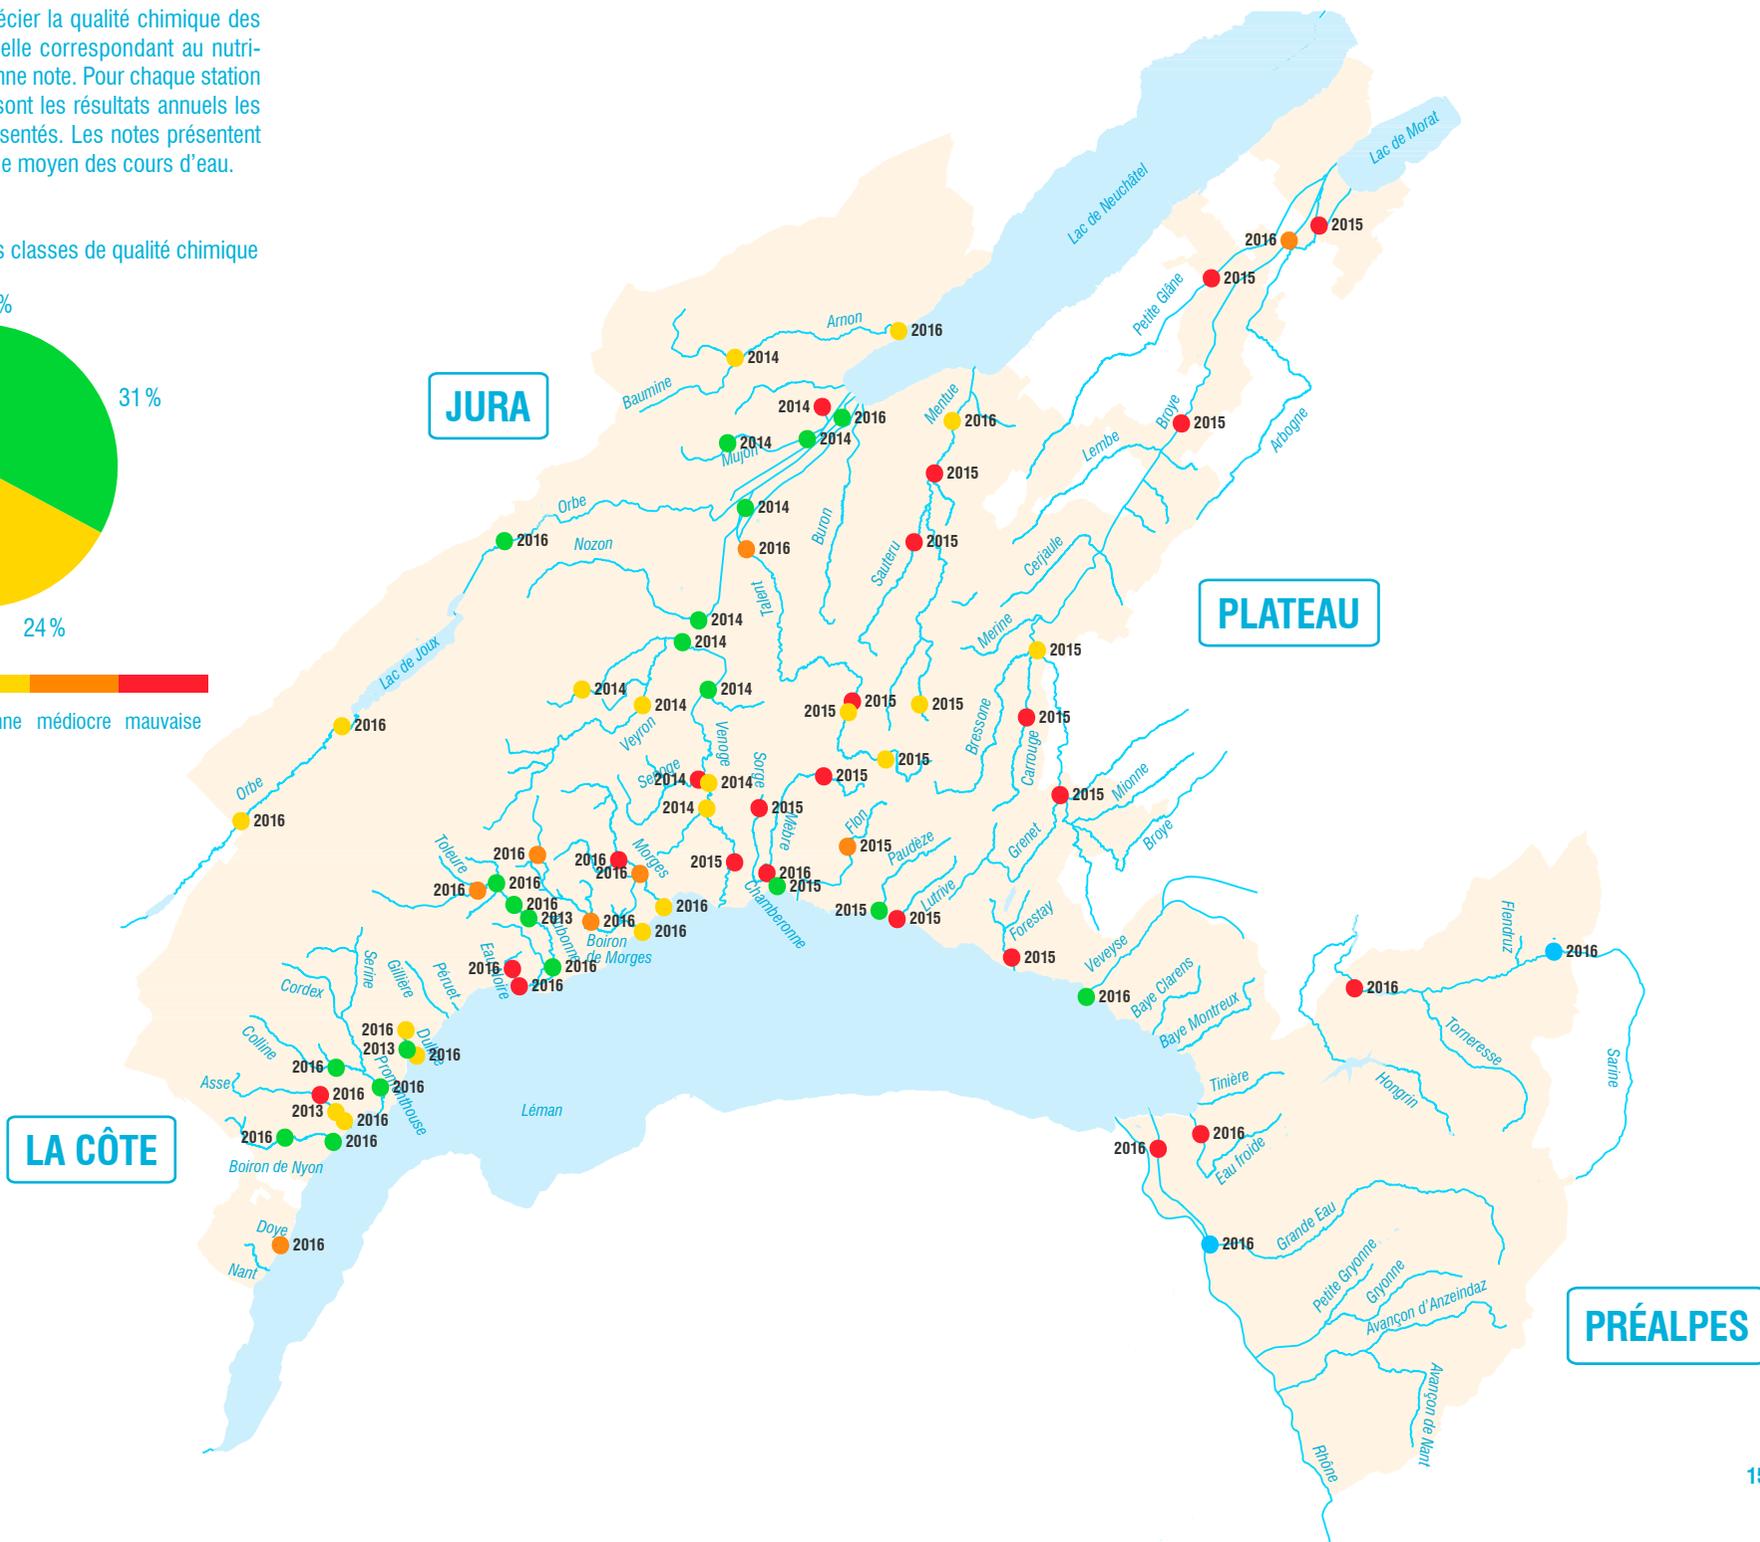
# VAUD: QUALITÉ CHIMIQUE

La note retenue pour apprécier la qualité chimique des cours d'eau vaudois est celle correspondant au nutriment obtenant la moins bonne note. Pour chaque station et période considérée, ce sont les résultats annuels les plus récents qui sont représentés. Les notes présentent ainsi plutôt l'état critique que moyen des cours d'eau.

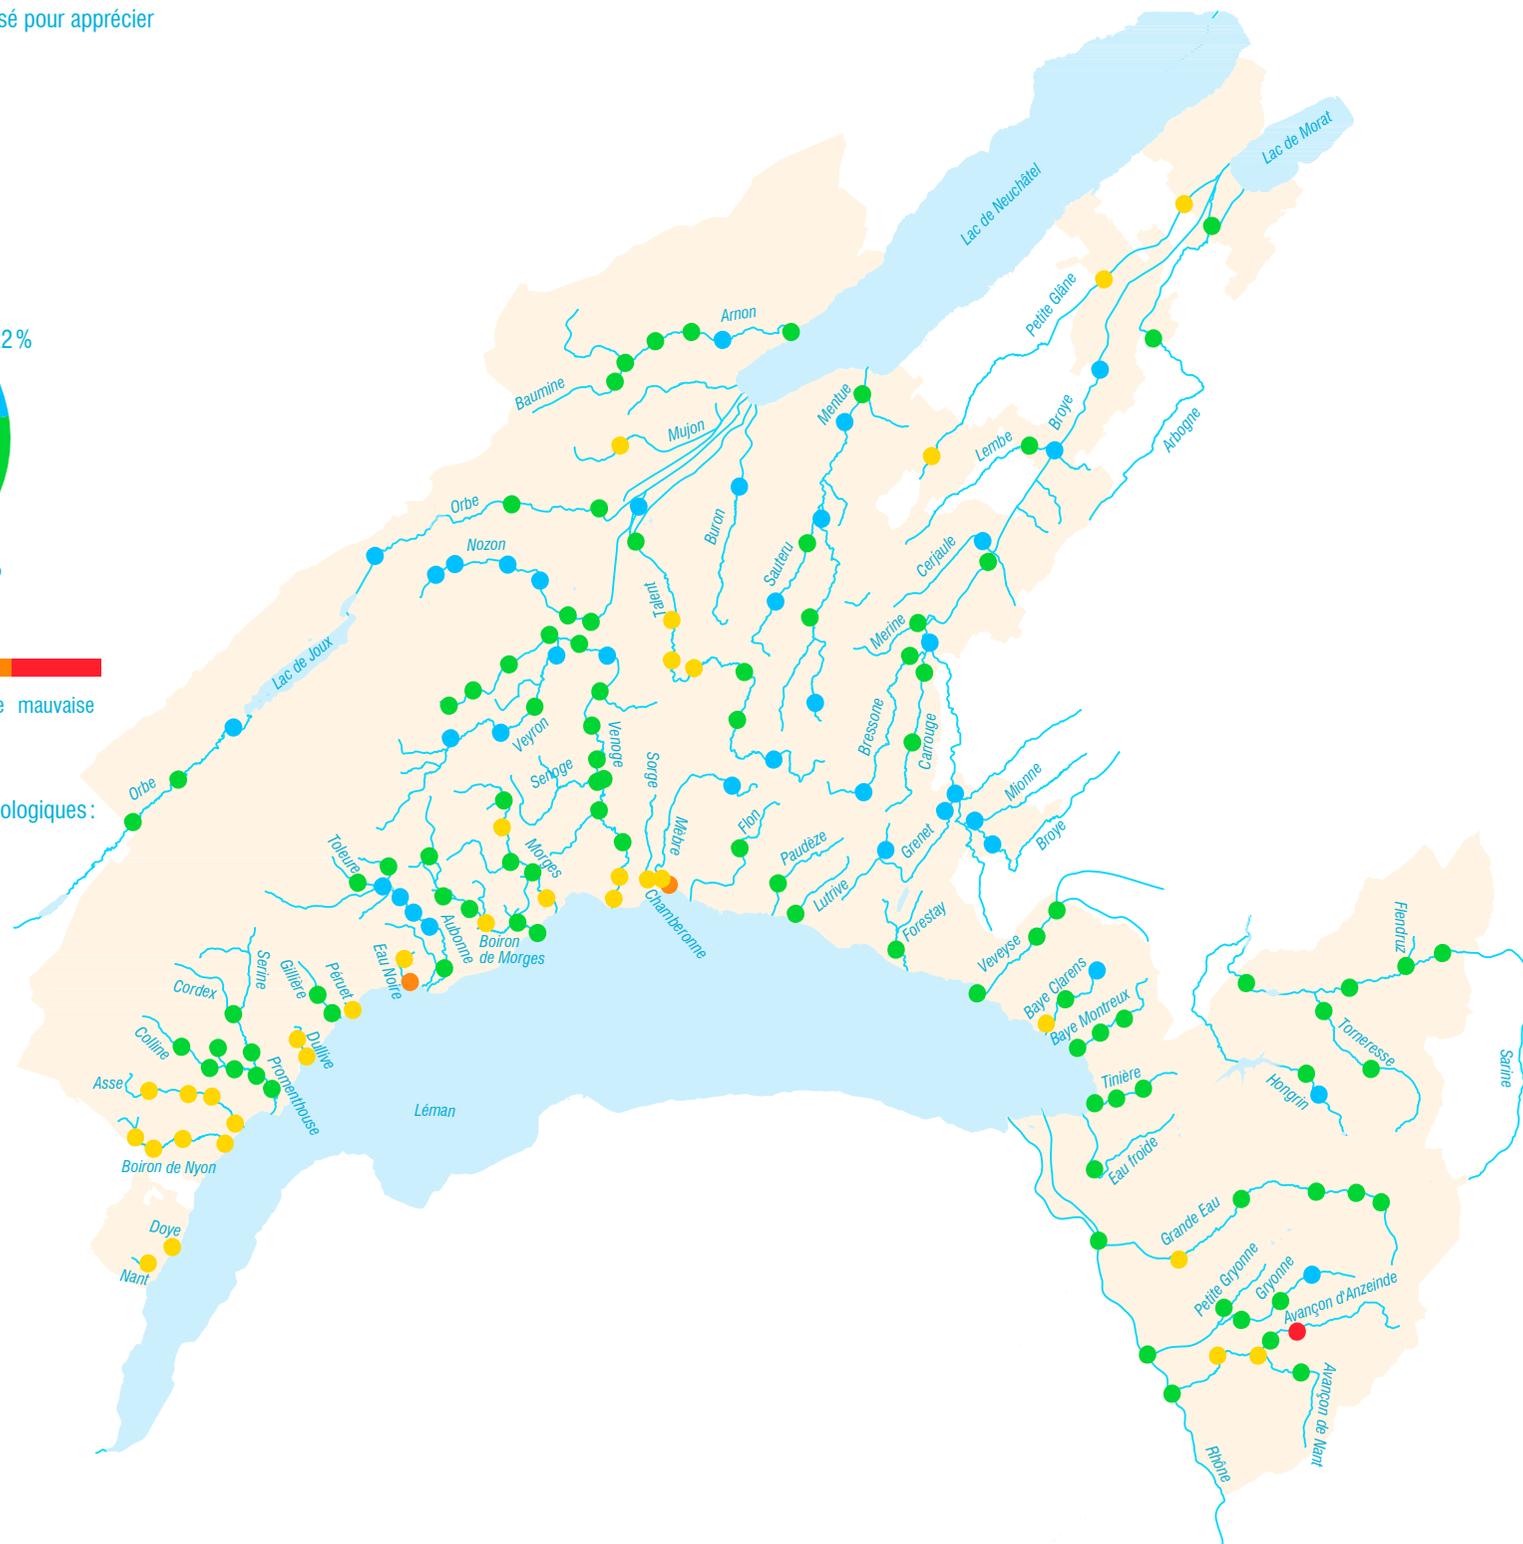
# VAUD: QUALITÉ BIOLOGIQUE

L'indice biologique suisse IBCH est utilisé pour apprécier la qualité des cours d'eau vaudois. (module macrozoobenthos)
