GLISSEMENT DE LA FRASSE

Entreprise de correction fluviale du Glissement de la Frasse

TRAVAUX D'ASSAINISSEMENT 2007-2009

Travaux d'exécution de la galerie et des forages drainants

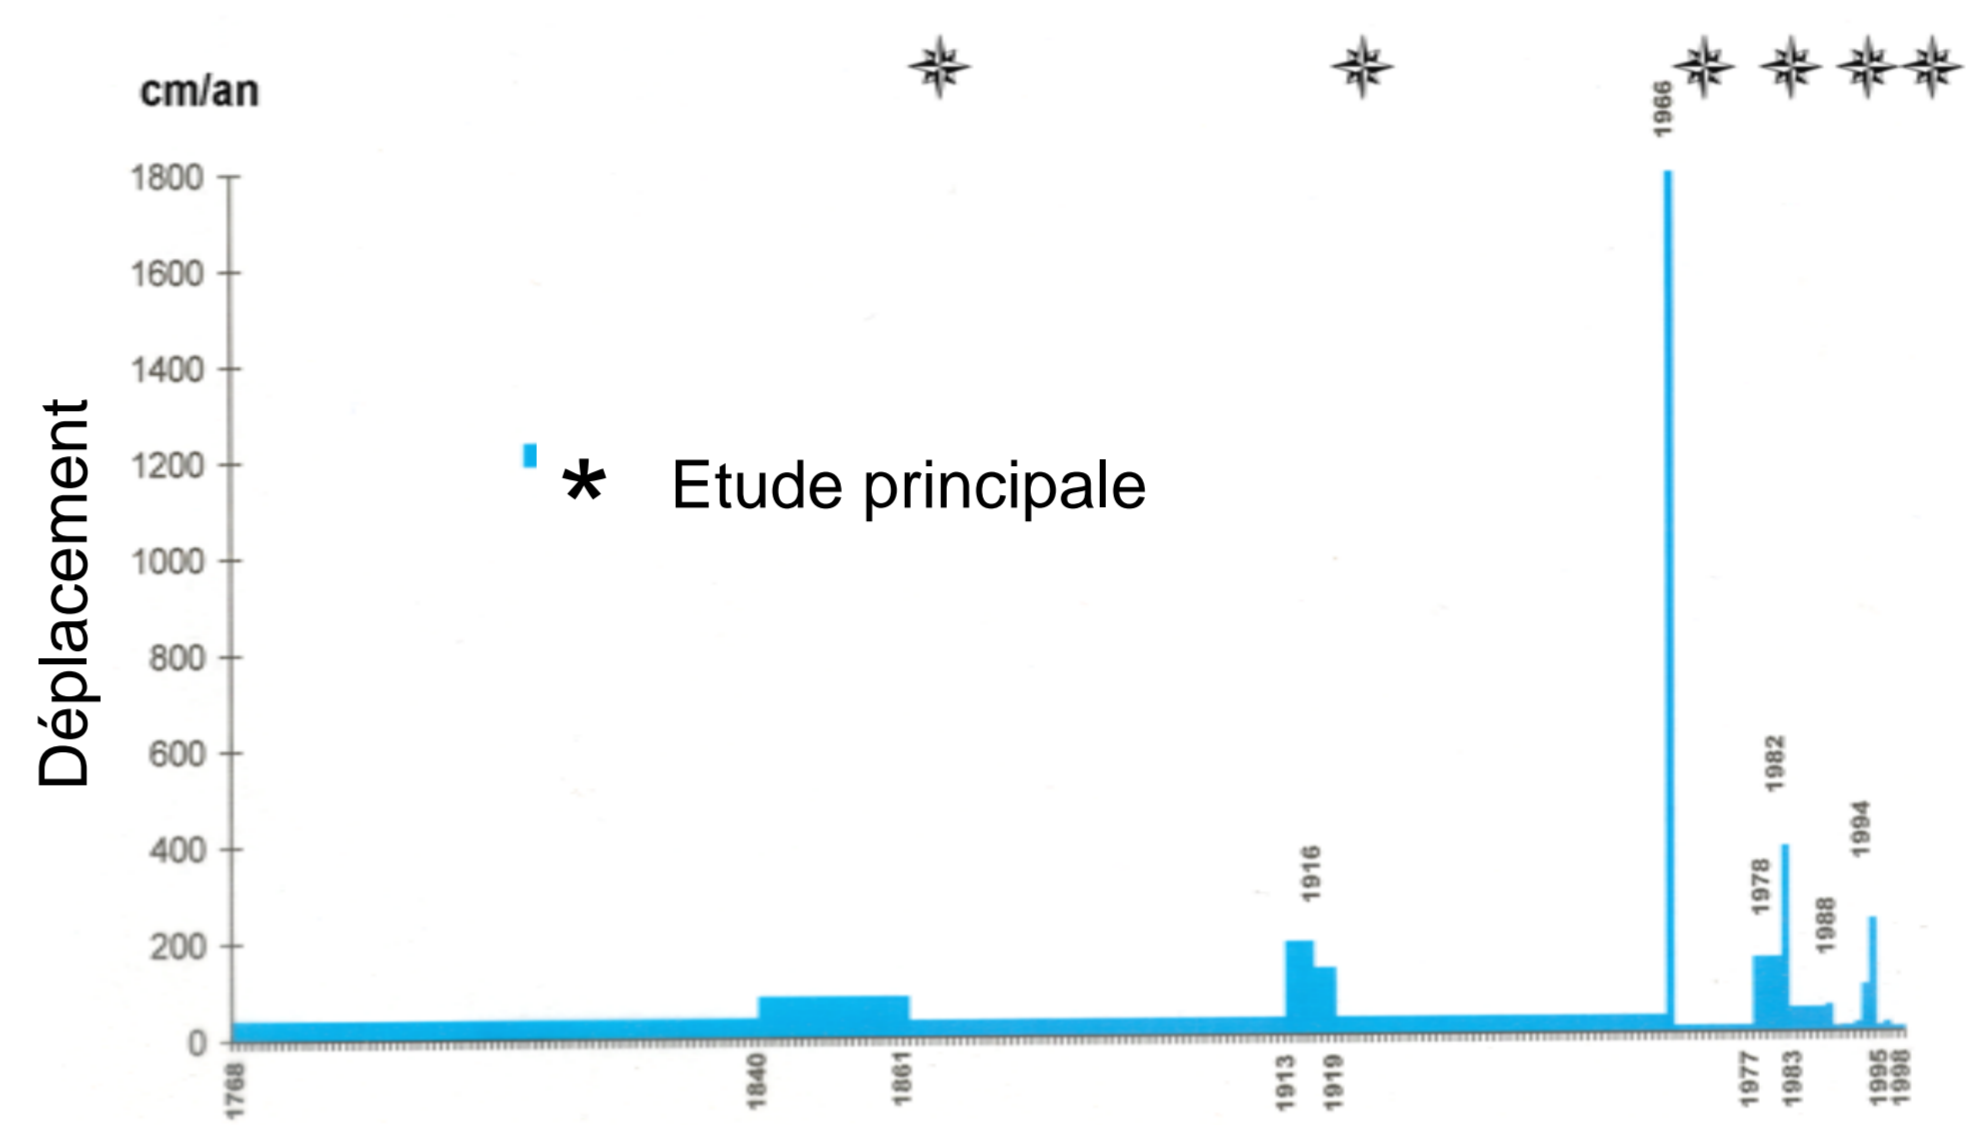
Figure 1: Les principaux travaux et études suivent inmanquablement des périodes de fortes précipitations et des crises de mouvement

Glissement de la Frasse: Déplacement annuel depuis 1768

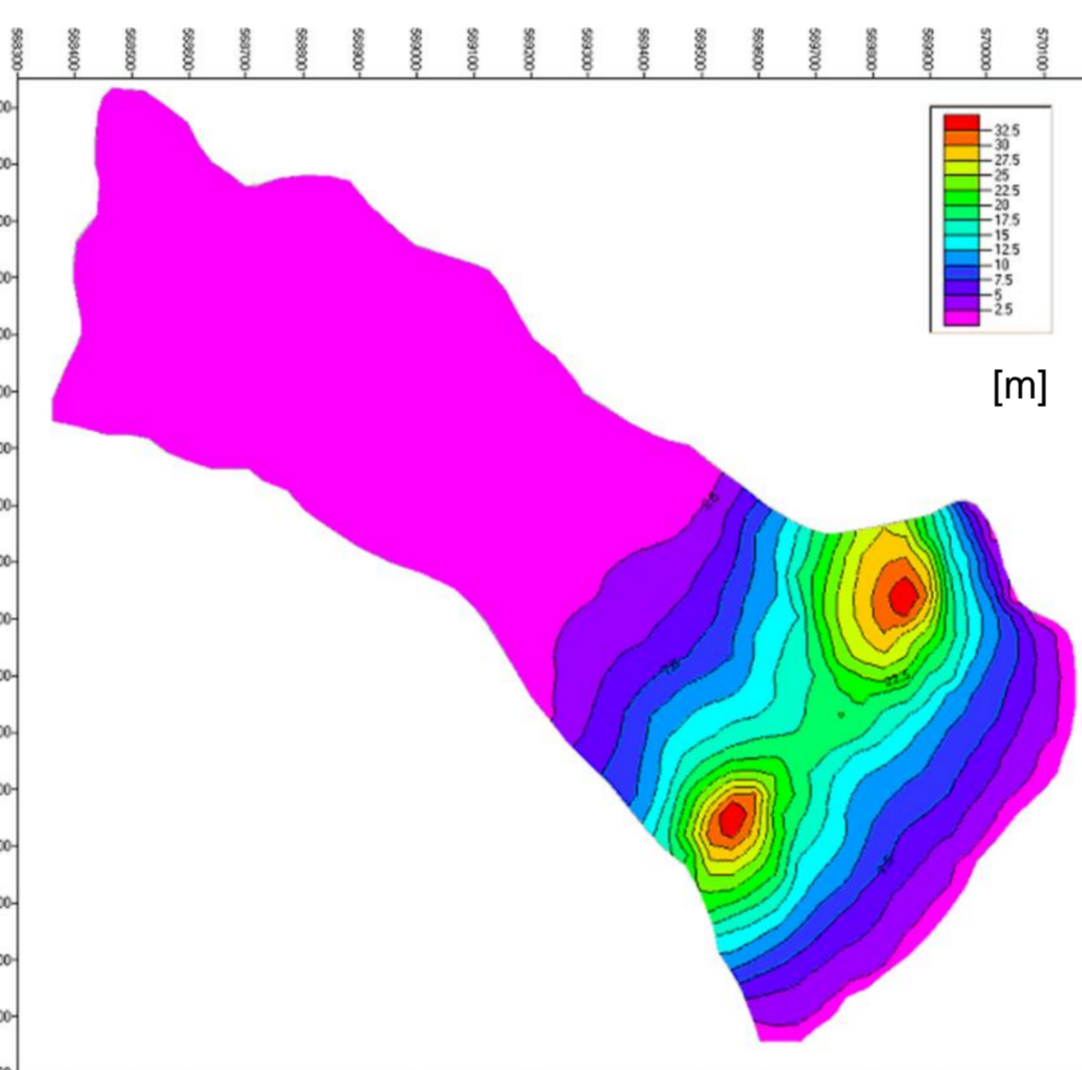
Modélisation d'assainissement par drainage profond

Différence de potentiels entre le modèle de base et le modèle de la galerie à la surface du glissement
