# GLISSEMENT DE LA FRASSE

## Entreprise de correction fluviale du Glissement de la Frasse

### TRAVAUX D'ASSAINISSEMENT 2007-2009

## Exécution des forages drainants et premiers résultats

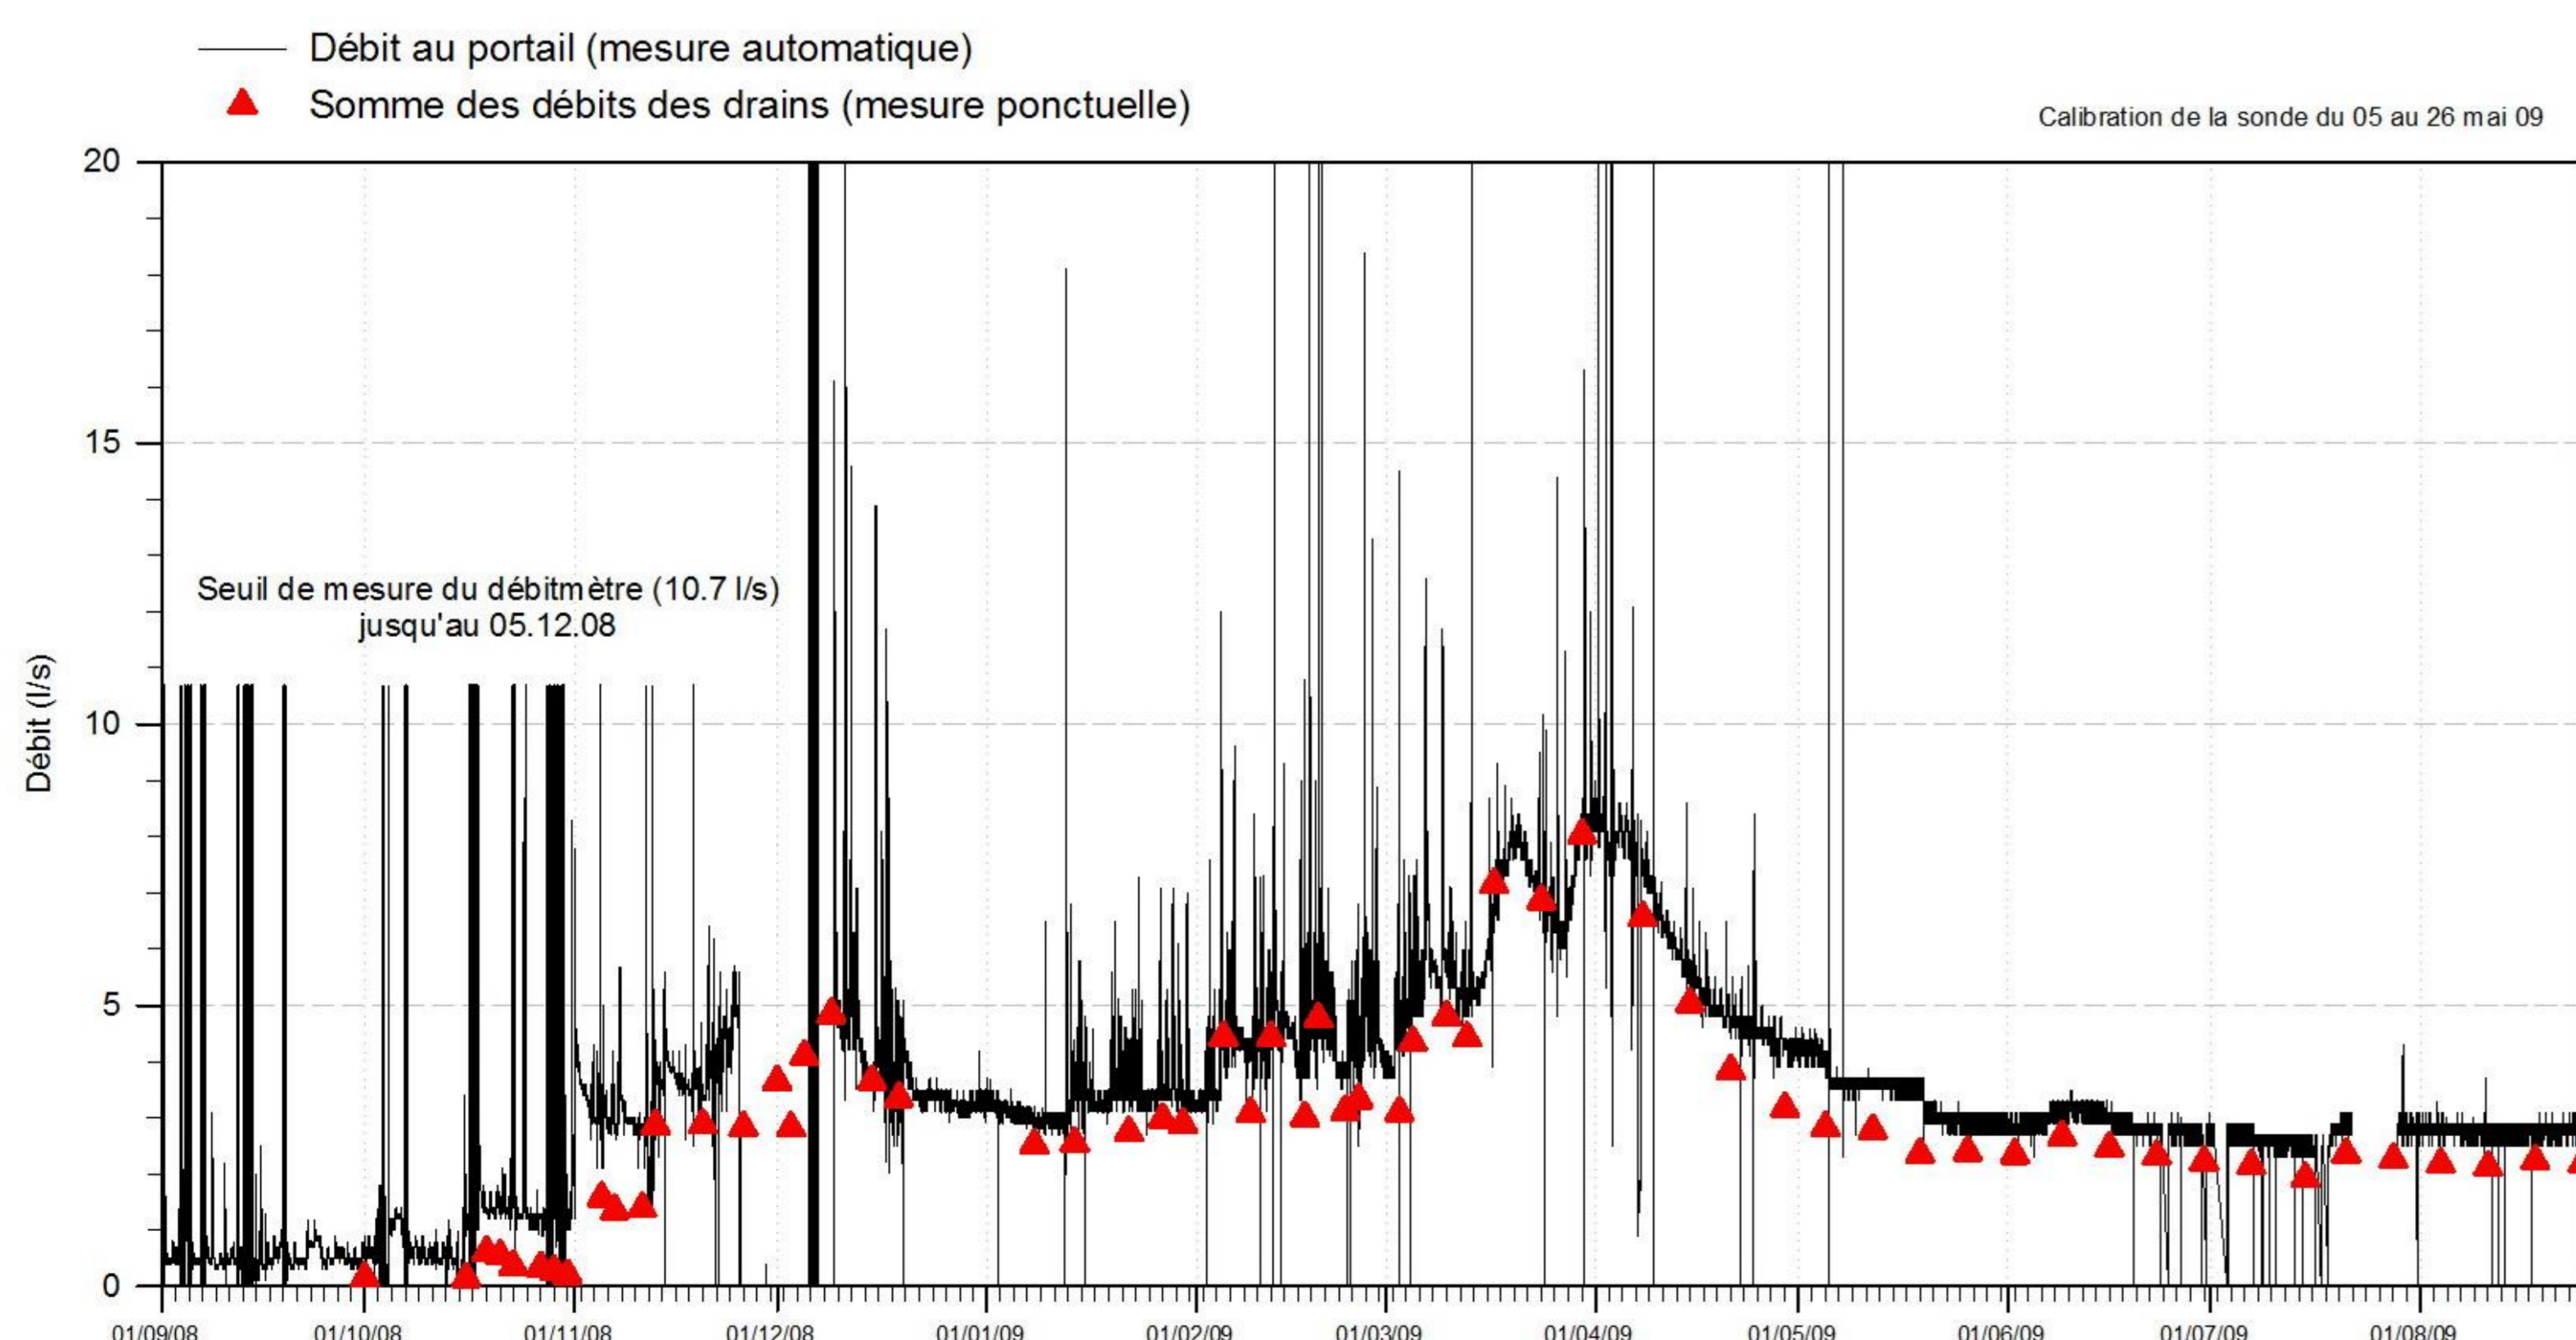
Figure 2: Evolution des débits (mesures automatiques et ponctuelles) sortant de la galerie.

L'exécution de certains forages s'est avérée délicate en raison de fortes venues d'eau dépassant les 10l/s pendant plus d'une heure, lorsque la tige de forage traversait une poche d'eau (Figure 2 et Photo 4).

Après cette phase de vidange du massif, les débits ont continué à augmenter suite à la fonte du manteau neigeux. Depuis, le débit a diminué et atteint une valeur relativement constante (2.9l/s au 25 août 2009).

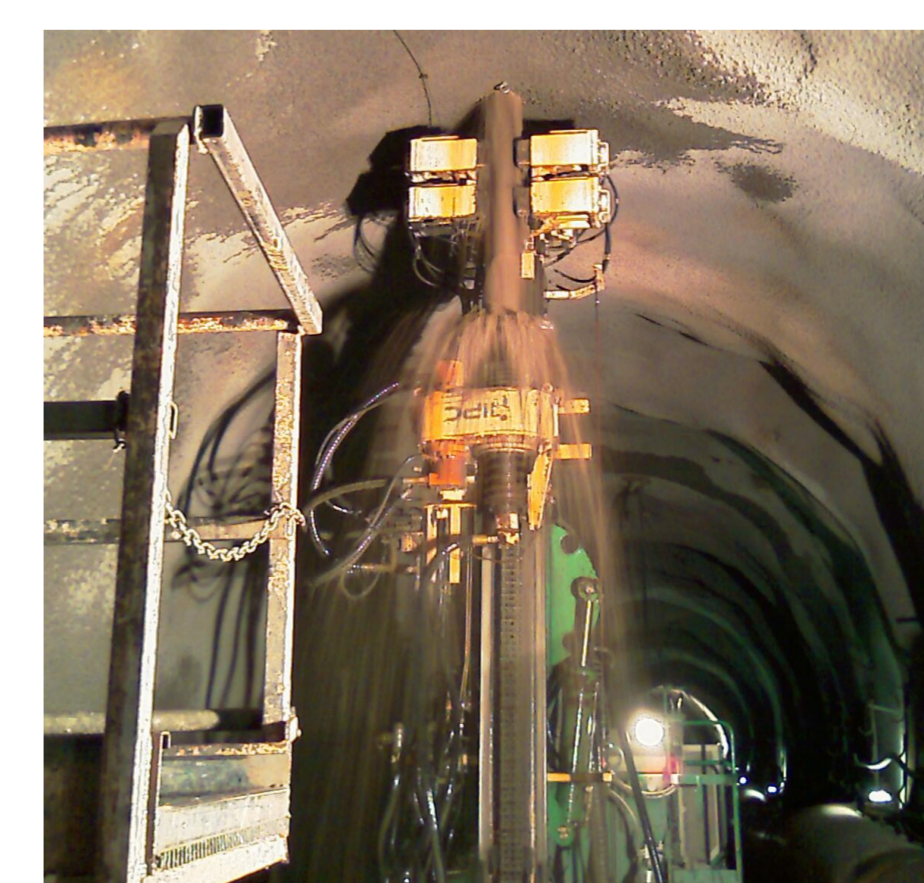
Photo 4: Venue d'eau dans le drain TM 377.5

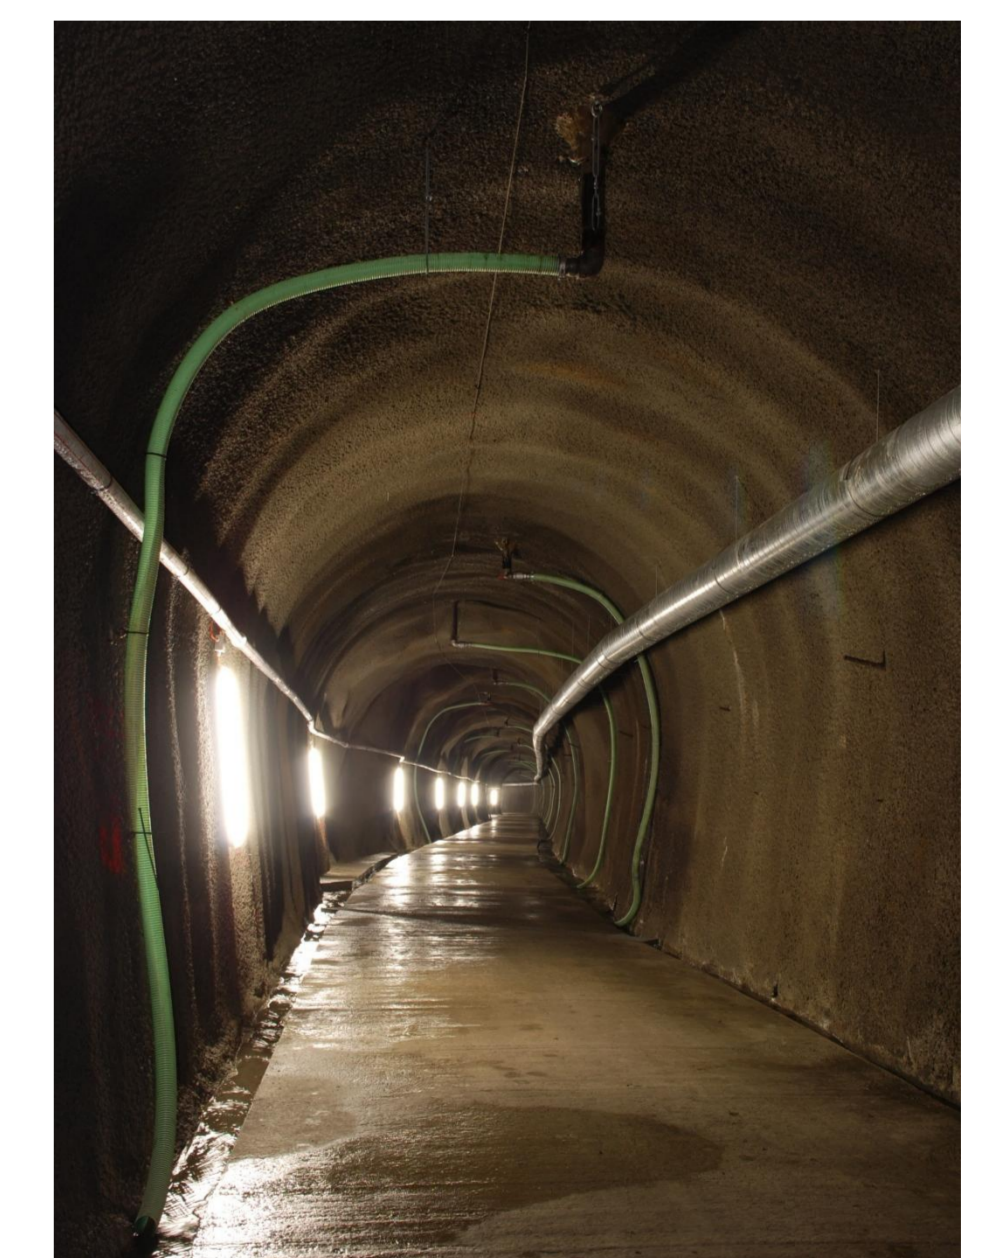
Photo 3: Vue de la série de drains avant la niche d'évitement

Les tubes de drainage sont raccordés à une vanne et à un tube en PE flexible qui conduit les eaux jusque dans le caniveau en pied de parement (Photos 1, 2 et 3).
