GLISSEMENT DE LA FRASSE

Entreprise de correction fluviale du Glissement de la Frasse

TRAVAUX D'ASSAINISSEMENT 2007-2009

Programme de surveillance

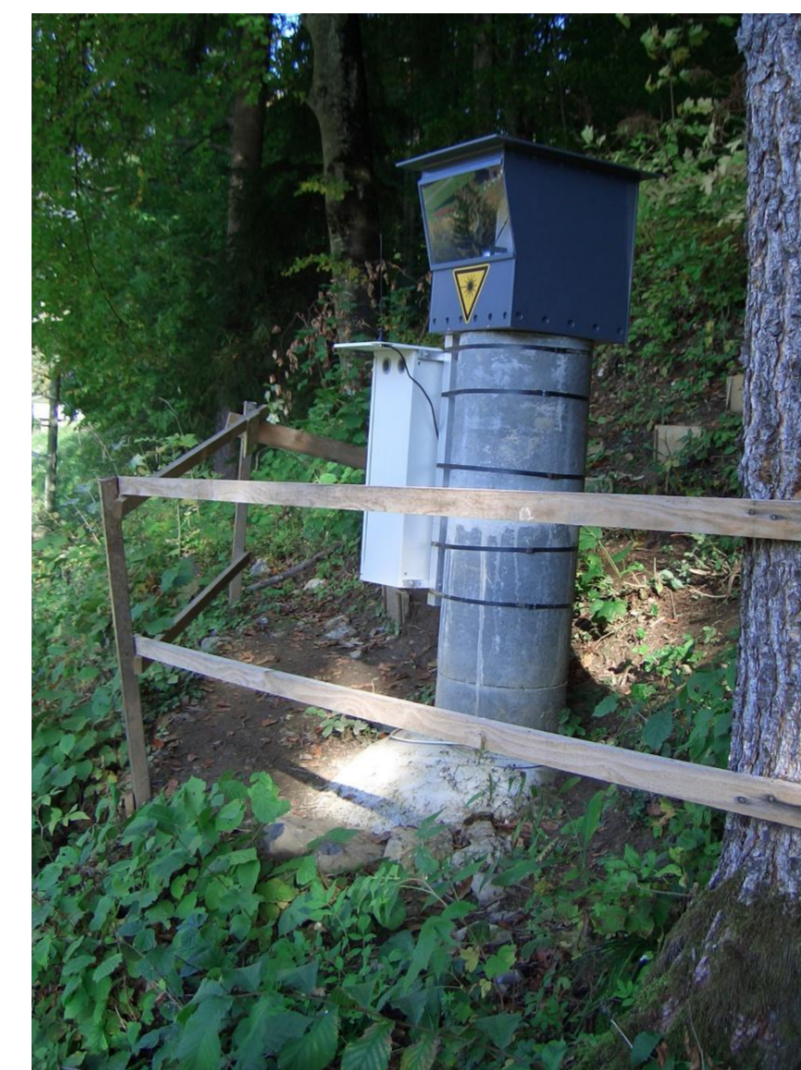
Photo 1: ROBOVEC (point fixe)

Le ROBOVEC est une installation semi-fixe permanente, située sur le versant en face du glissement (**Photo 1**). Celui-ci permet le suivi en continu de la position en 3D de 14 cibles situées sur le glissement (**Photo 2**). Le ROBOVEC mesure par laser les distances et les angles (horizontaux et verticaux) entre le point fixe (ROBOVEC) et les cibles (en mouvement). Il compense automatiquement les effets de la température et de l'intensité lumineuse sur les réflecteurs à l'aide de 2 cibles de référence.

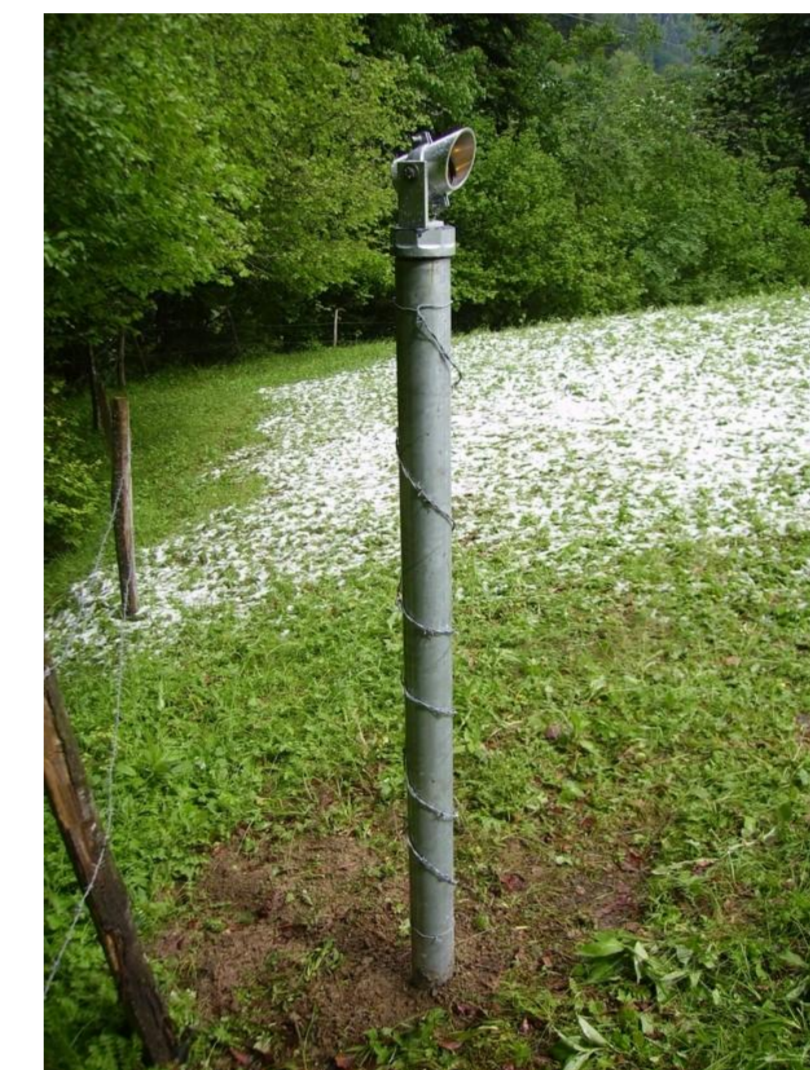
Photo 2: Cible avec catadioptré (point en mouvement)

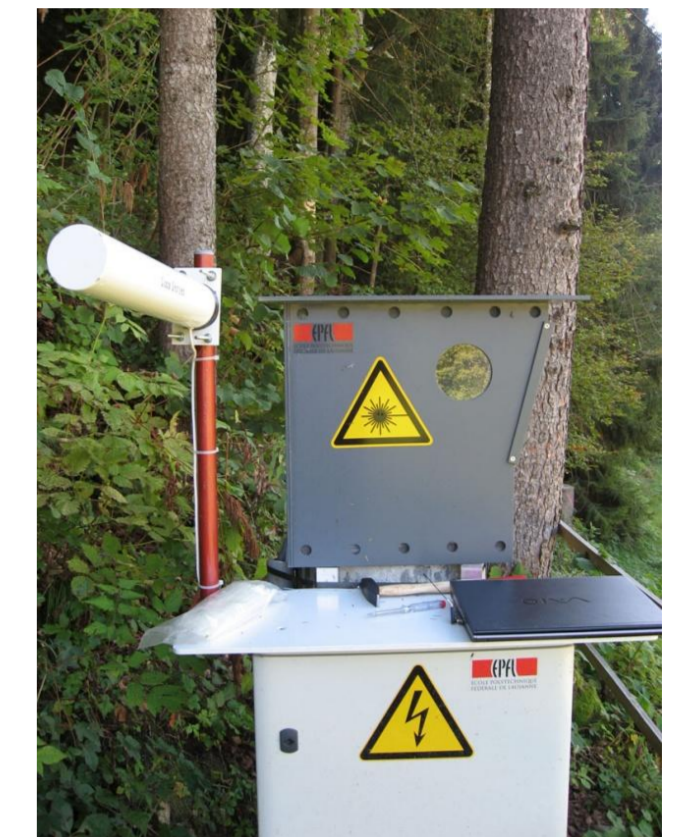
Photo 3: Le ROBOVEC et son antenne

L'ordinateur qui pilote le ROBOVEC est connecté à Internet par une liaison WIFI (**Photos 3 et 4**). Il peut être piloté à distance soit pour le téléchargement des mesures soit pour le contrôle. Une Webcam complète l'équipement.

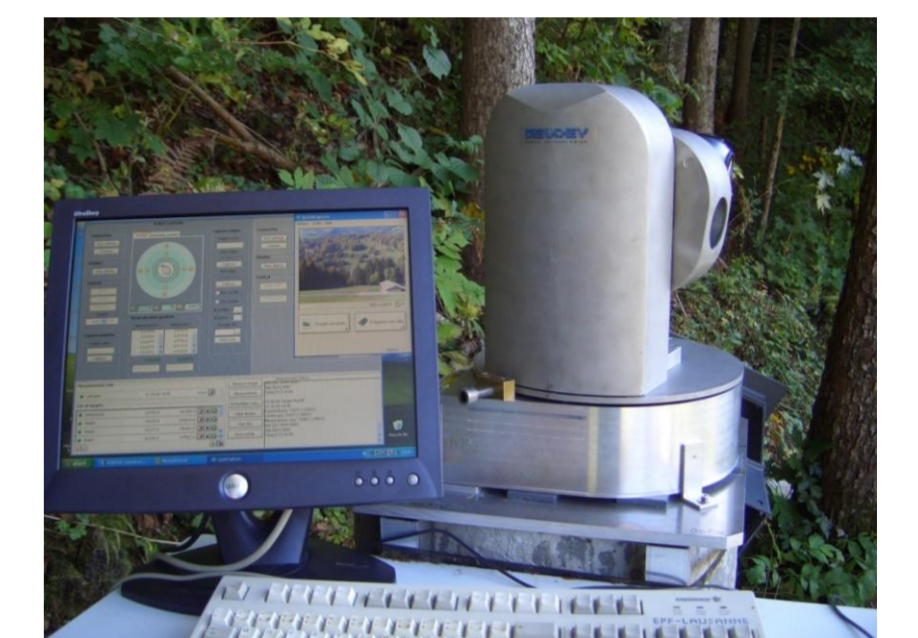
Photo 4: Le ROBOVEC et son ordinateur pilote

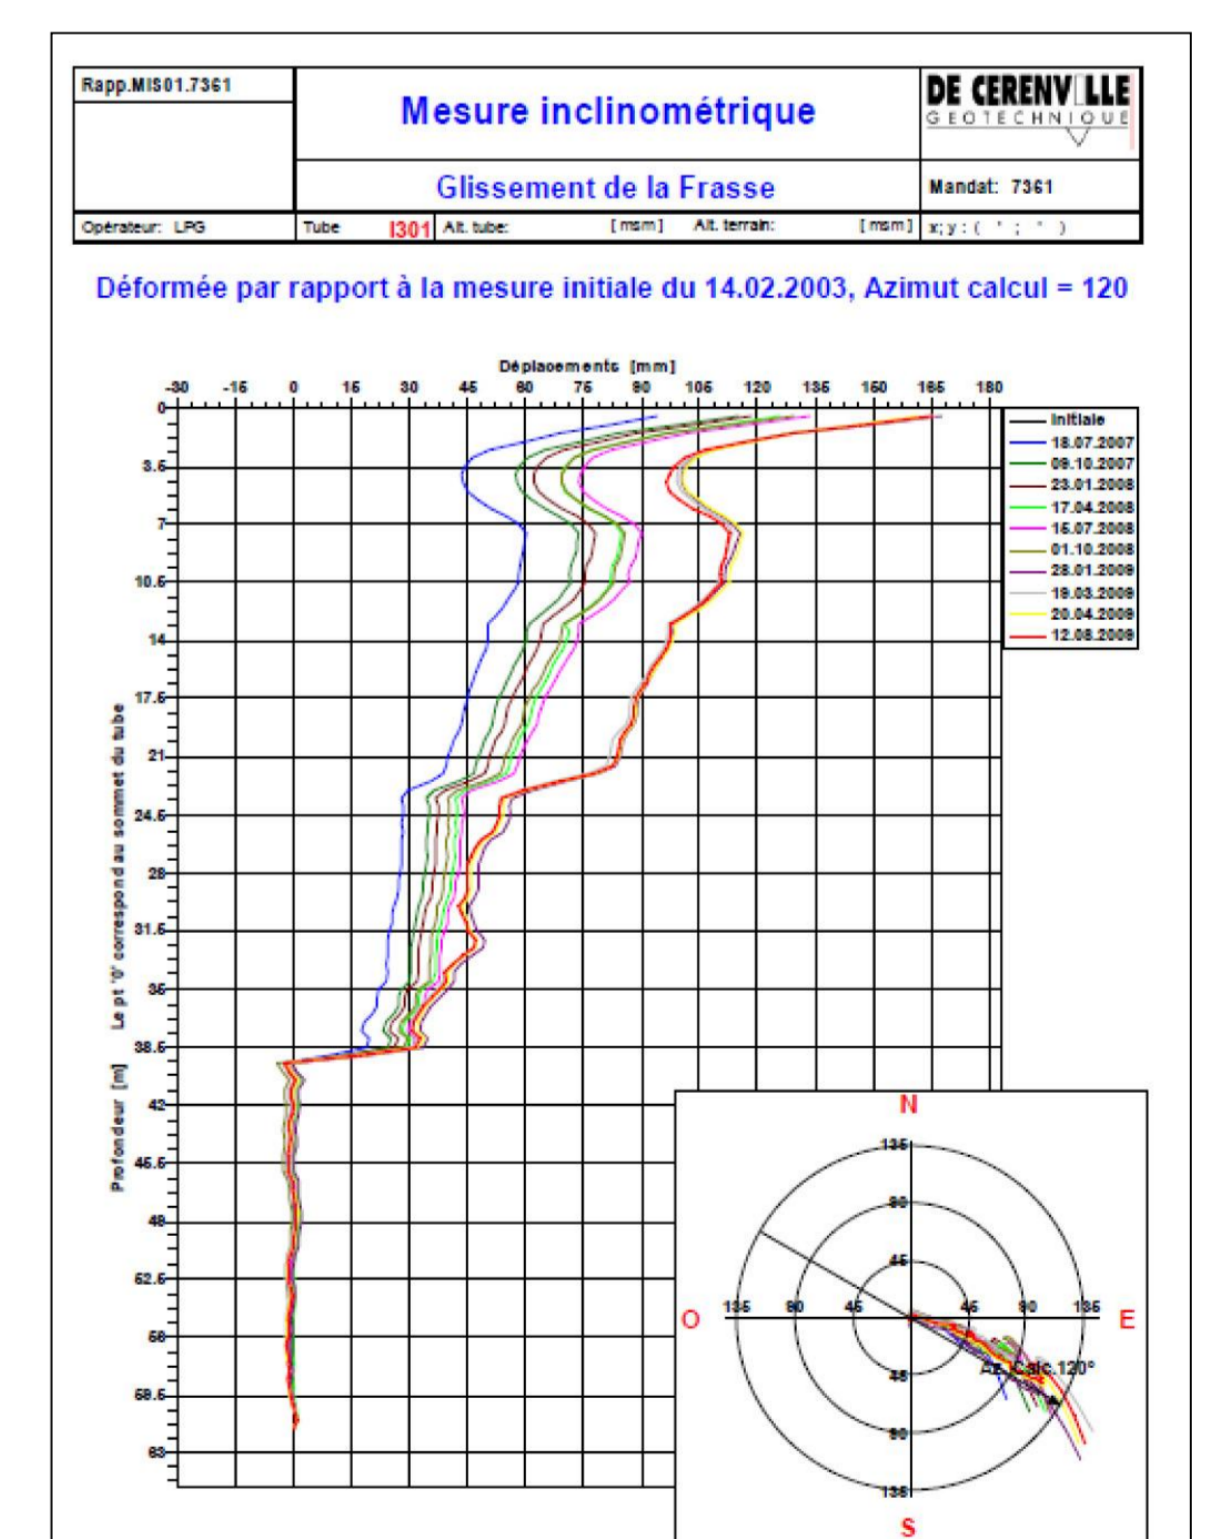
Graphique 2 : Résultats des mesures inclinométriques pour le tube I301

18 inclinomètres (tubes en plastique installés à l'intérieur des forages verticaux) mesurent les déplacements de la masse glissée en fonction de la profondeur. Les résultats graphiques des mesures inclinométriques du tube I301 sont illustrés au **Graphique 2**.
