RAPPORT D'EXPERTISE IMMOBILIERE

Parcelle 890 de la commune d'Aigle.

Avenue des Alpes 1, 1860 Aigle.

Synthèse générale du rapport

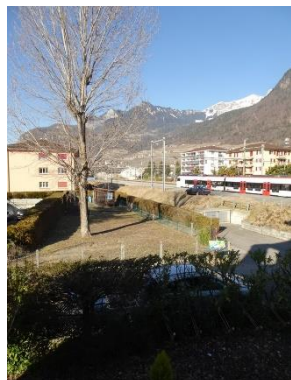
Dégagement moyen sur l'environnement urbain et les voies ferrées depuis les étages.

Vue partielle sur les massifs montagneux depuis les niveaux supérieurs.

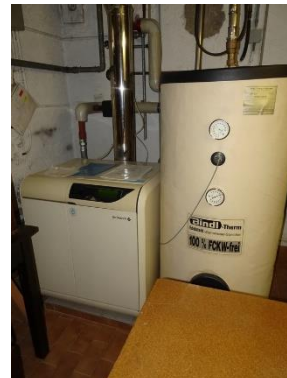
Central à gaz, chaudière de marque De Dietrich de 1998, diffusion de la chaleur par radiateurs équipés de vannes thermostatiques.

Production d'eau chaude sanitaire par boiler Bindl de 300 litres.

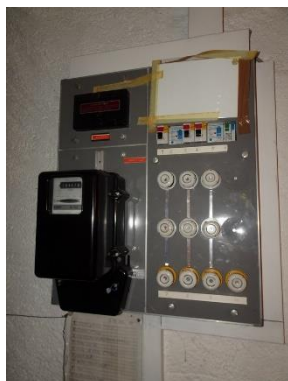
Installation électrique

Elle n'est probablement plus aux normes.

En vertu du chiffre 3 de l'Annexe à l'ordonnance sur les installations électriques à basse tension OIBT, les installations électriques soumises au contrôle tous les 10 ou 20 ans doivent en outre être contrôlées après tout changement de propriétaire, si le dernier contrôle effectué date de plus de cinq ans. Ce contrôle et l'établissement du rapport ne sont pas formellement obligatoires dans le cadre d'une vente aux enchères. Il n'a donc pas été réalisé.

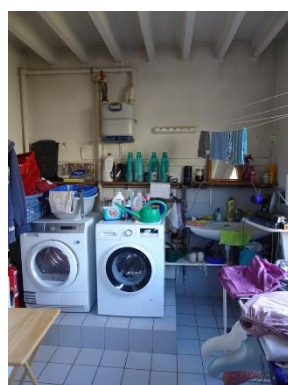
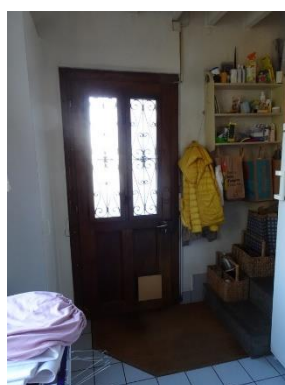
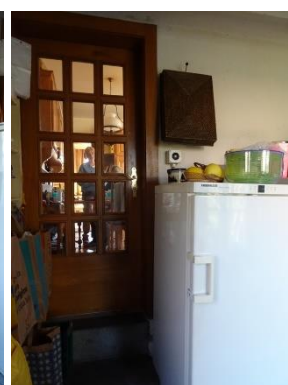
Buanderie

Elle est sise au nord-ouest du bâtiment et elle est actuellement accessible soit par la cuisine soit directement depuis l'extérieur. Le sol est carrelé, les murs sont en béton brut peints, le plafond (dalle à hourdis) est peint. Les deux portes d'accès sont ajourées et en bois.

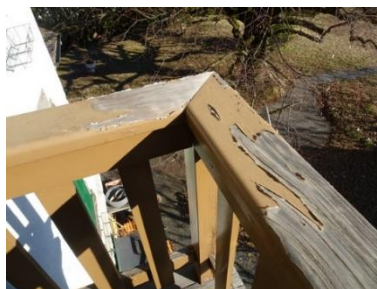
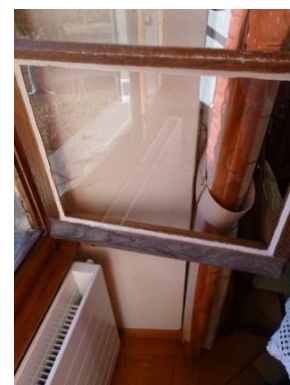
Enveloppe La date de la dernière réfection des façades et de la toiture est inconnue, nous estimons qu'elle est antérieure aux travaux d'entretiens intérieurs (1993).

L'enveloppe nécessite une rénovation lourde ceci pour améliorer de manière notable les performances énergétiques. A cette occasion, la toiture devra également être rénovée, tous les éléments en bois (virevents, consoles et autres) traités et l'ensemble des vitrages et châssis remplacés.

Etat général : médiocre à mauvais.

A court terme : rénovation totale.

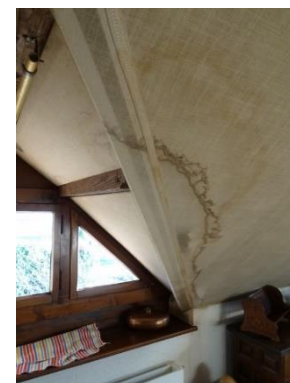
Intérieur La majorité des aménagements intérieurs (cuisine, salles de bains, revêtements des murs, portes ainsi que l'installation de chauffage) sont de 1993. En sus un dégât d'eau est survenu dans les combles, il y a 20 ans. La fuite a été réparée, les éléments intérieurs n'ont pas été remplacés. Une réfection totale, en profondeur également (remplacement des conduites) est à prévoir.

Etat général : habitable, mais obsolète.

A court ou moyen terme : réfection totale.

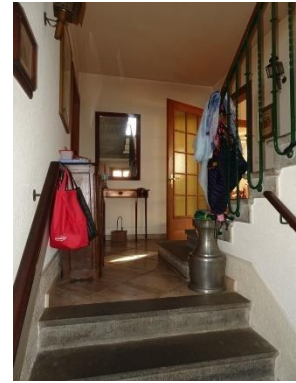
Vue sur vestibule depuis accès principal

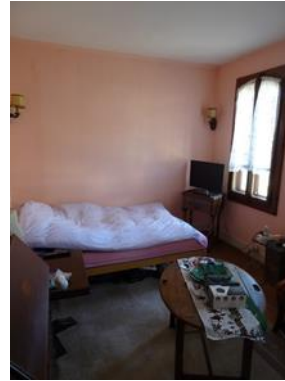
Etage

Accessible par escalier intérieur en pierre, en demi-niveau et sur l'annexe accueillant la buanderie, l'ancien bûcher a été aménagé en chambre. Il demeure dans l'angle le canal de cheminée de l'ancien fumoir.

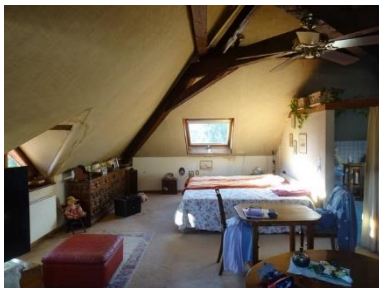
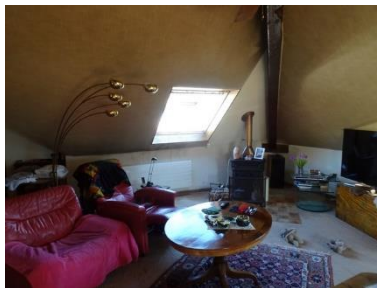
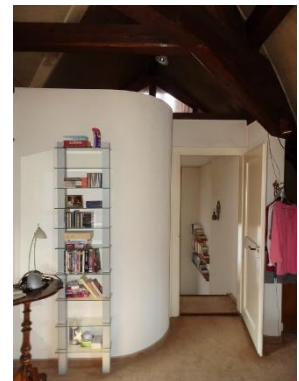
Combles

Mansardés et accessibles par escalier intérieur en bois, une chambre parentale avec salle de douche et dressing sous les sous-pentes.

La surface utile principale de ce niveau est estimée grossièrement à 48 m². Seule des coupes de l'immeuble, nous permettrait de calculer avec précision la surface de ce niveau.

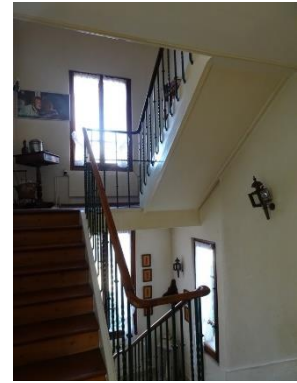
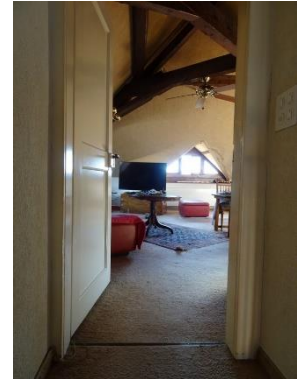
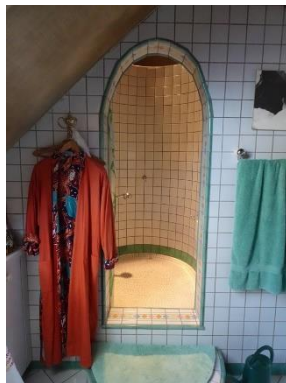
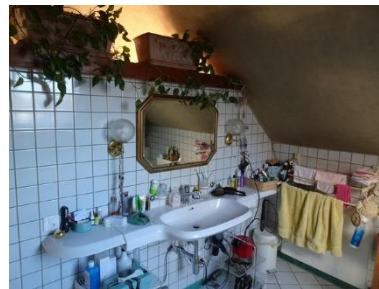
Surcombles

Ci-contre vue sur la configuration du haut de la cage d'escalier avec le jour de la tourelle.

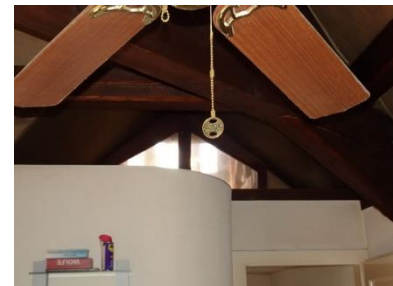
Inaccessibles.

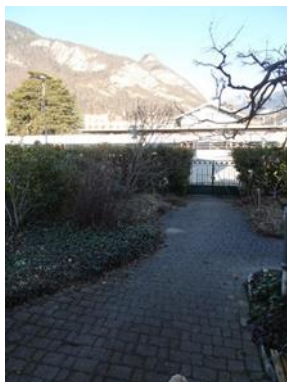
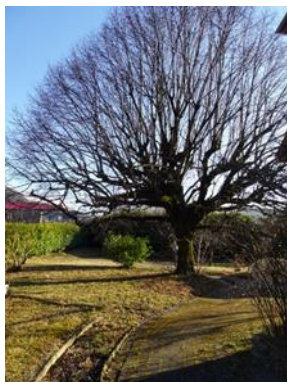
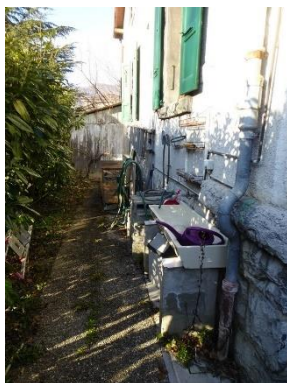
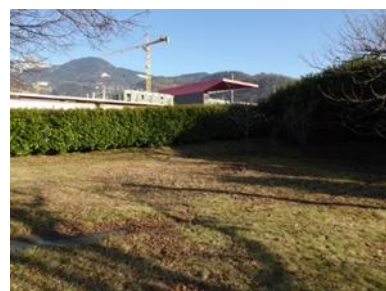
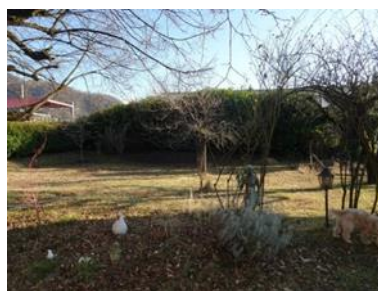
3.3 Aménagements extérieurs et annexe

La propriété est délimitée par un portail et entourées de haies vives, ce qui lui donne sa privacité.

Comme indiqué ci-dessus, la partie de la parcelle occupée par le chemin d'accès est en pavés, ce cheminement se poursuit du côté sud. Le reste du jardin est engazonné, agrémenté de quelques plantations ornementales et surtout d'un tilleul âgé de plus de 110 ans. Nous tiendrons compte de cet élément dans le cadre d'un éventuel projet de développement de la parcelle dans la partie sud.

Les extérieurs mériteraient d'être un peu mieux entretenus.

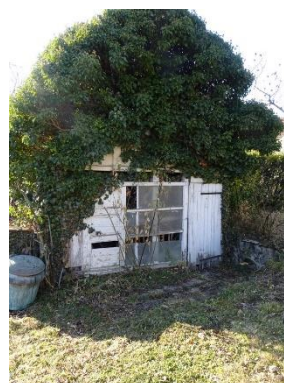
3.4 ECA n° 1'070 Genre de construction

Pavillon de jardin Construction en bois.

Vu l'état de cet élément, à démolir selon nous, nous nous dispensons d'en décrire les caractéristiques.
