Eglise de Romainmôtier

ETAT DE VAUD
DEPARTEMENT DES TRAVAUX PUBLICS
DE L'AMENAGEMENT ET DES TRANSPORTS
SERVICE DES BATIMENTS

LE RENFORCEMENT DES CHARPENTES DE LA NEF ET DU NARTHEX DE L'EGLISE DE ROMAINMÔTIER

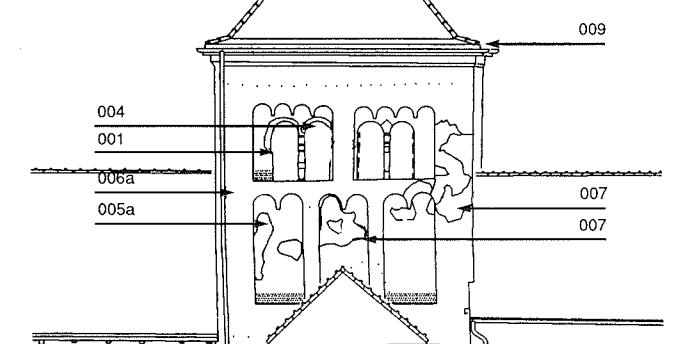
FAÇADE SUD

Repérage et composition des mortiers sur façades du clocher

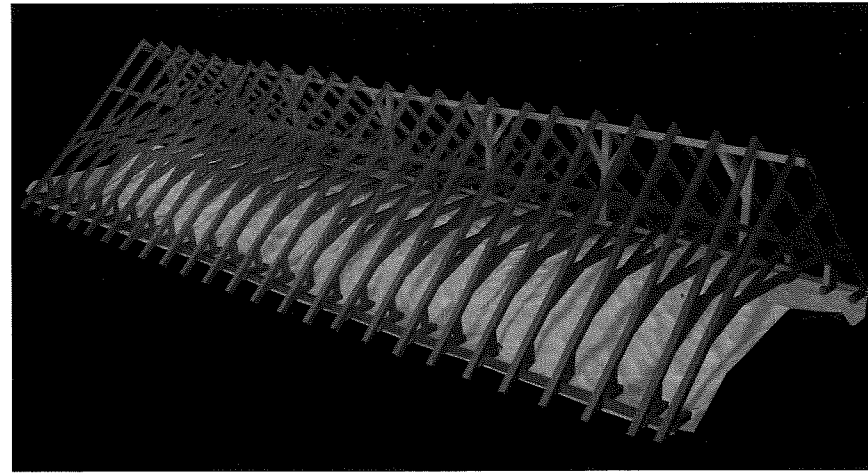
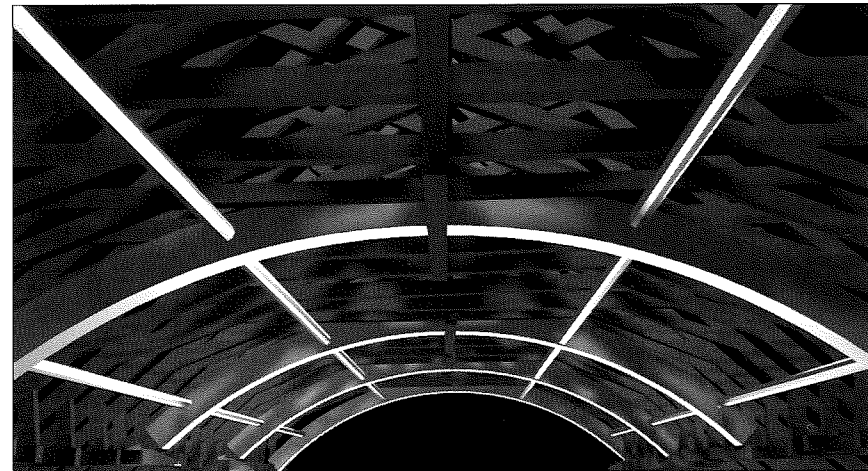
Contrôle interférenter ancienne
et nouvelle charpente de la nef
centrale.

dans la maquette numérique et tous les conflits avec la structure ancienne ont pu être détectés et corrigés.

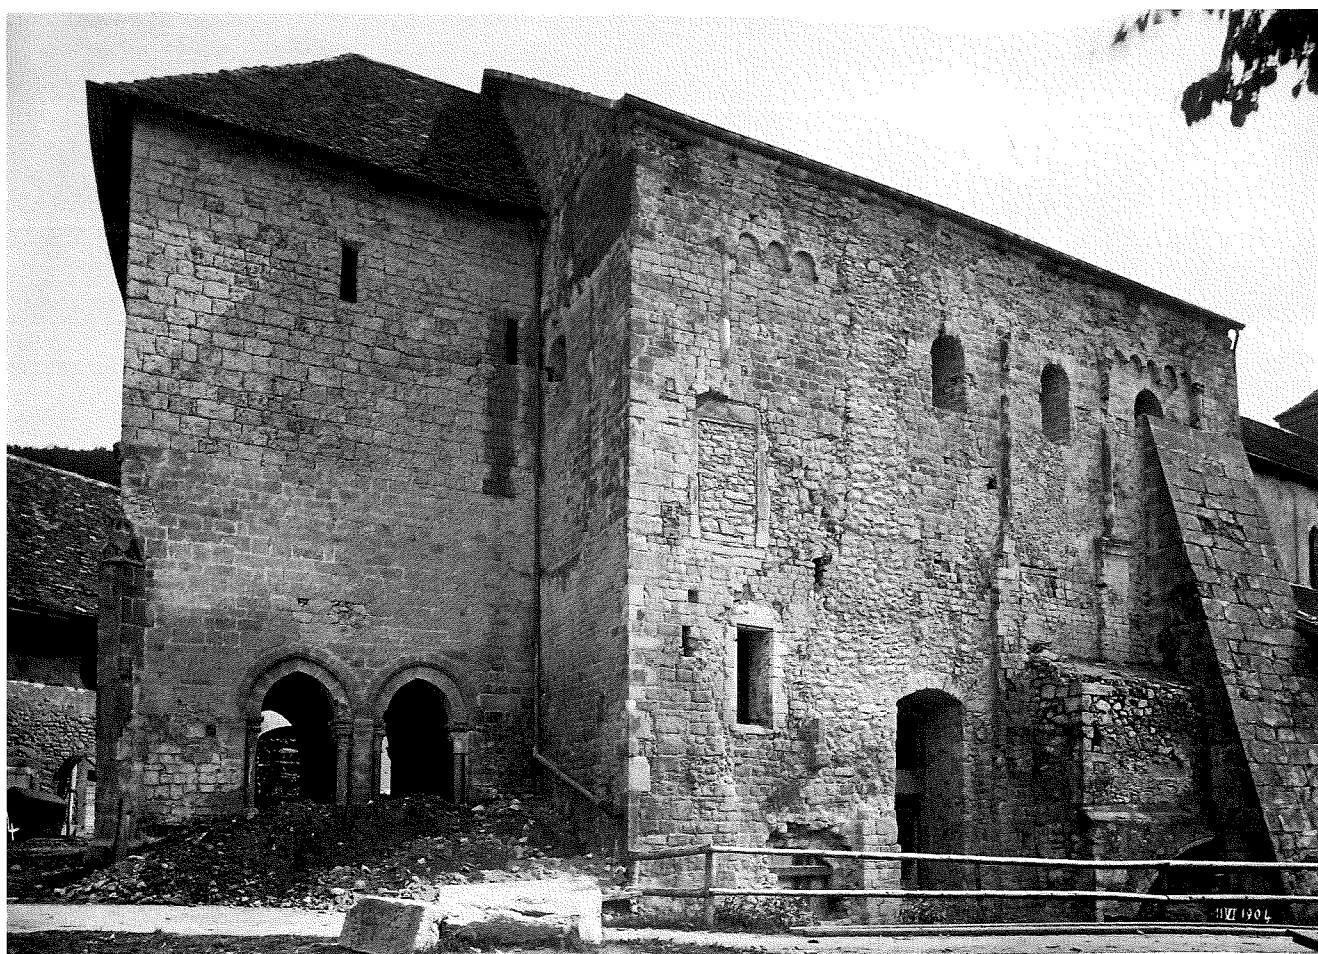
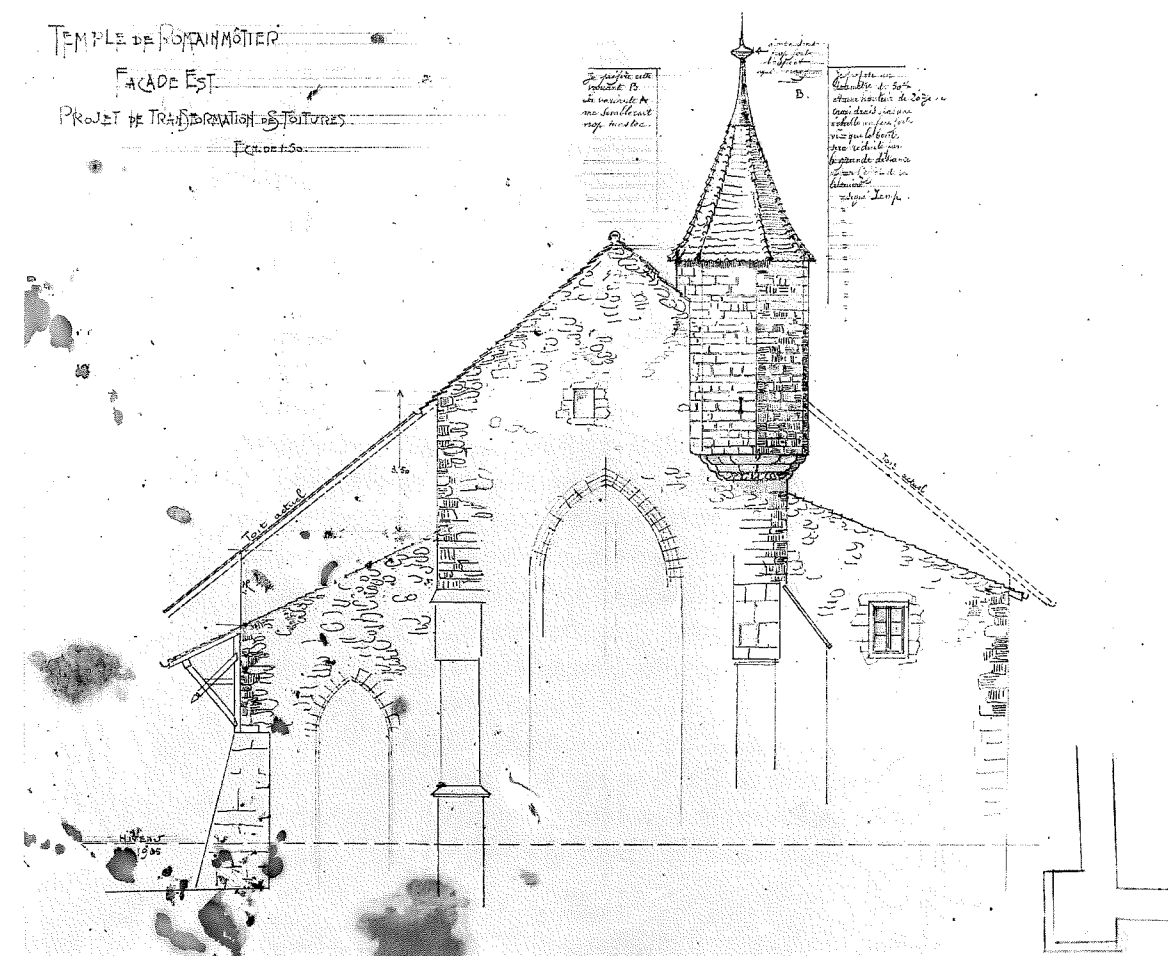
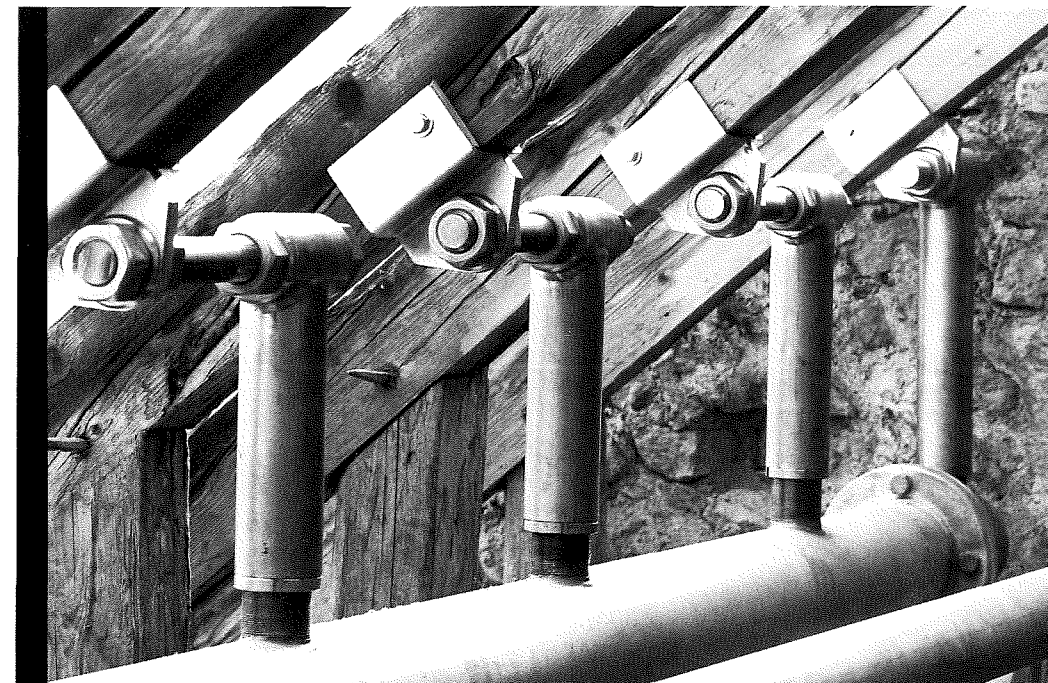
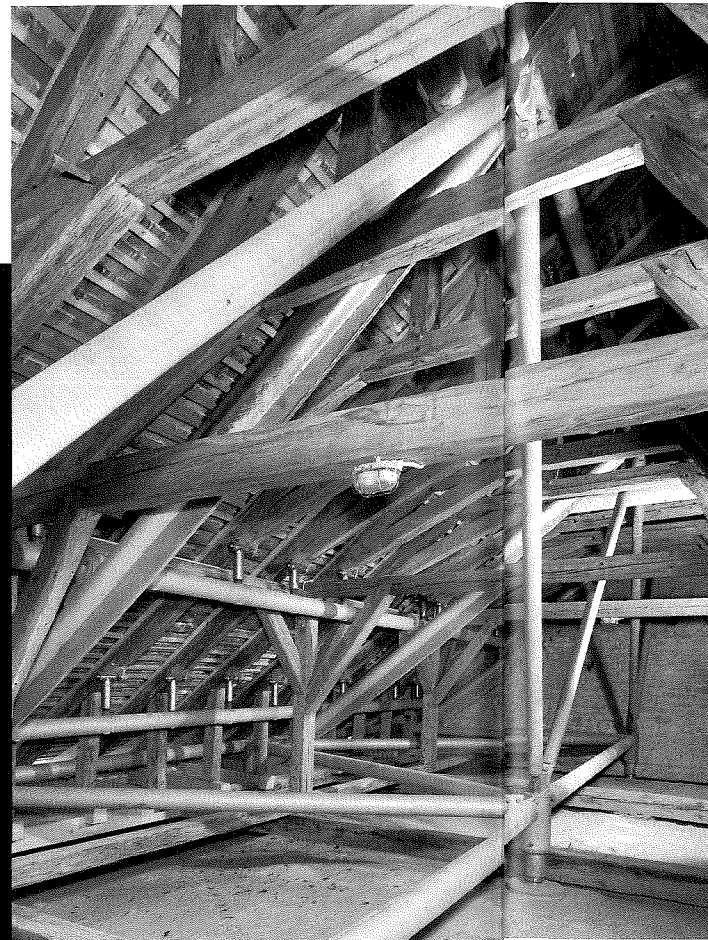
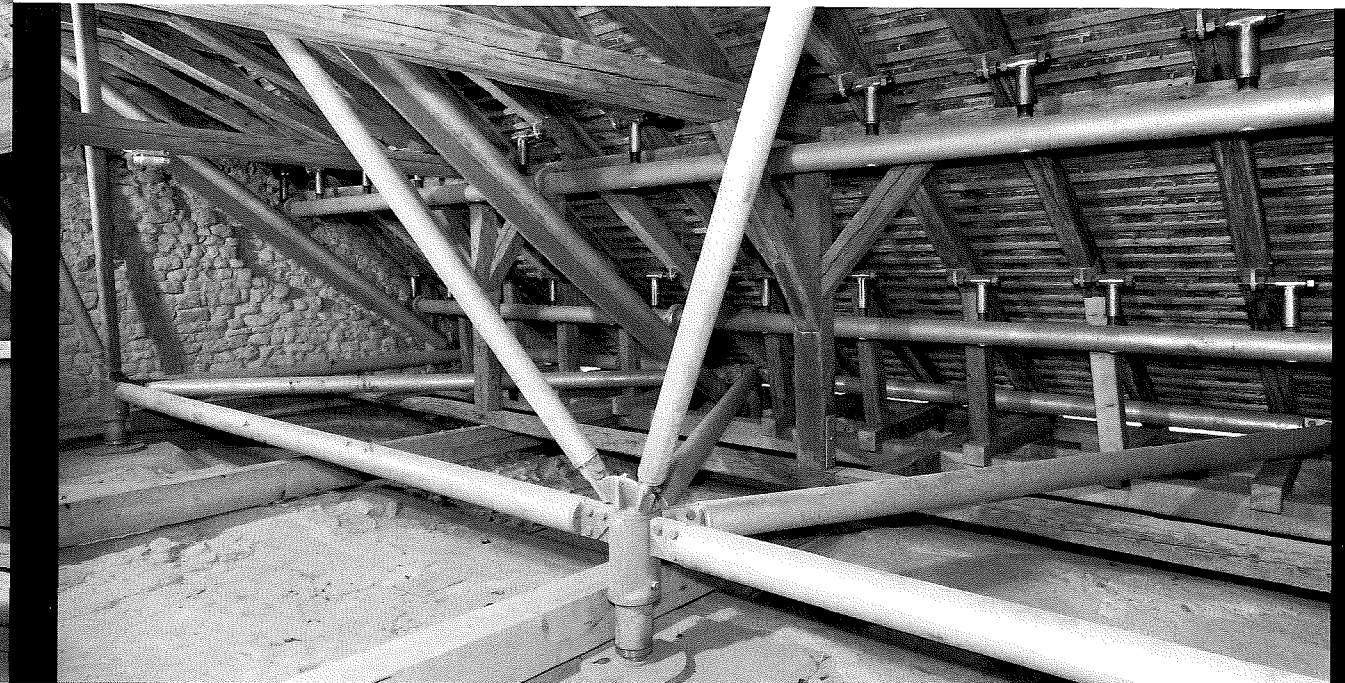
HISTORIQUE ET DEGATS CONSTATES

L'analyse de l'état du bâtiment engagée dès 1986 a permis de constater la présence de nombreuses fissures dans la voûte de la nef. L'importance de celles-ci, dont l'ouverture atteignait 20 mm à certains endroits et dont l'évolution devenait préoccupante laissait craindre l'effondrement de la voûte si un renforcement de la structure n'était pas entrepris.

Un relevé des fissures a montré que seuls les voûtains situés entre les arcs étaient endommagés, les arcs eux-mêmes restant intacts, ce qui n'aurait pas été le cas si les murs latéraux avaient subi un déversement engendré par la poussée horizontale de la voûte.

La charpente initiale de la toiture de la nef était constituée de fermes-chevrons assemblées "à ciseaux", prenant appui sur les murs de façade. Aucune butée n'ayant été prévue au niveau des appuis, les poussées horizontales résultant du poids de la couverture n'ont pas été reprises par les murs en maçonnerie, mais absorbées par la charpente elle-même qui trouva son équilibre en se déformant et en s'affaissant considérablement. Afin d'y remédier, une nouvelle structure avait été mise en place. Celle-ci était constituée d'une panne faîtière supportée par des poteaux prenant appui par l'intermédiaire d'une filière directement sur les entrails retroussés des fermes-chevrons. Ce renforcement ne suffisant pas, l'ensemble de la structure fut câlé sur la voûte en différents points, notamment sur les voûtains en tuf, éléments réalisés de la manière la plus légère possible à la fin du XIIIe siècle, afin de ne pas surcharger les ogives, et de ce fait peu résistants. Cet apport de charge provoqua les fissures visibles depuis l'intérieur de la nef.

D'autres faiblesses ont été constatées au niveau de la charpente de l'église, notamment dans le narthex où une forte inclinaison de la structure vers le porche a été observée. Cette charpente en sapin blanc réalisée en 1548 était à l'origine largement sous-dimensionnée et dépourvue de contreventement. Elle fut mal renforcée en 1731 par une structure réalisée en épicéa. La rupture à certains endroits des assemblages et du lattage provoqua l'inclinaison de la structure elle-même et du mur de façade situé au-dessus du porche sur lequel elle vint s'appuyer.

Il devenait urgent pour la nef de supprimer les appuis de la charpente sur la voûte. Pour le narthex, il fallait contreventer la structure de manière à supprimer les charges horizontales déstabilisant le mur surplombant le porche. De plus, l'ossature de ces charpentes n'était pas suffisamment résistante et devait être renforcée.

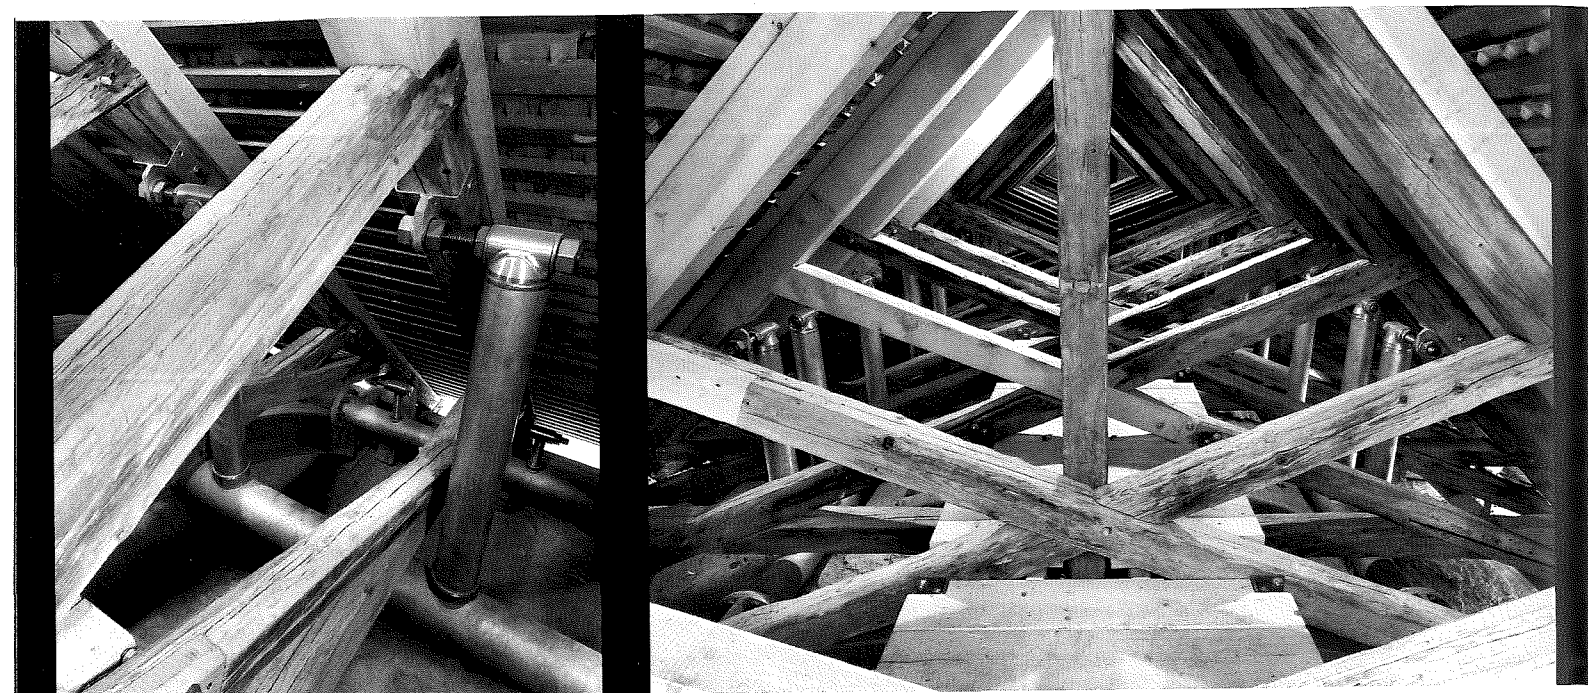
*Charpente restaurée du narthex.
Détail des articulations*

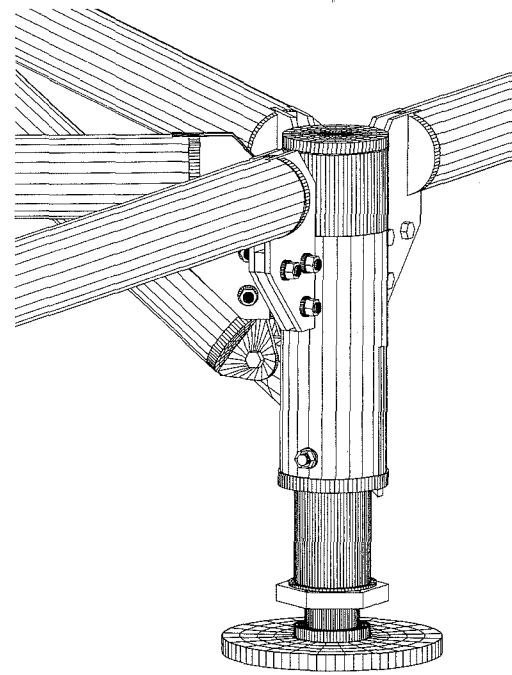
Structure de renforcement du narthex. Projet de détail d'une articulation.

Les réactions d'appui horizontales sont faibles en raison de la conception du système statique. L'effet de poussée résultant du poids de la toiture a été supprimé et seuls les efforts dus au vent sont transmis à l'édifice par l'intermédiaire d'ancrages scellés dans la maçonnerie.

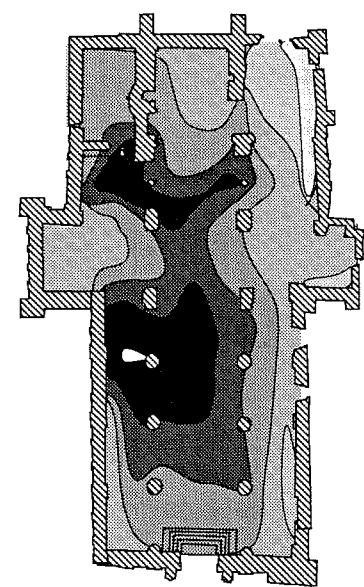
Une dizaine d'années après sa mise en service, le chauffage actuel a posé des problèmes de fuites d'eau. La détection des fuites, vu la composition du sol, a toujours été très difficile. Cette détérioration prématurée vient du choix du matériau inadéquat pour les tubes (le polyéthylène ne devrait pas être utilisé à plus de 30 à 40°C alors qu'il subit des pointes de 50 à 60°C), de l'absence de système sûr limitant la température de départ du chauffage par le sol (sécurité), de la pose des tubes à une température trop basse (flambage dans les coudes) et de leur fixation trop rigide sur un treillis en acier (ligature avec des attaches d'armature en fil d'acier).

Chauffage par le sol à eau
Echelle = Température 0°C.

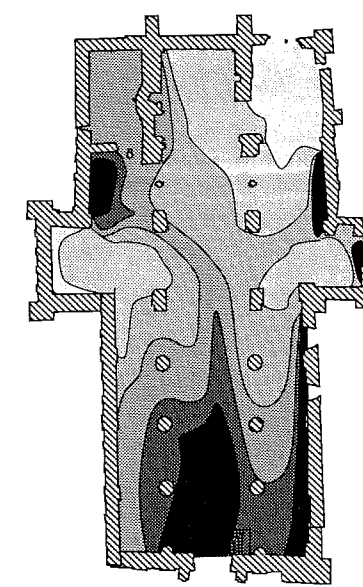
Chauffage par le sol à air
(caniveau latéral gauche, sortie de l'air à droite)

Le chauffage par le sol à air a été d'abord choisi vu la nécessité de renouveler l'air de l'église pour limiter le taux d'humidité de l'air ambiant. Il a été finalement abandonné, des mesures ayant montré que les améliorations apportées à l'enveloppe du bâtiment (joints entre pierres, enduits, raccords de ferblanterie, ouvertures, drainages) avaient permis de résoudre les problèmes d'humidité excessive dans l'air ambiant.

Le chauffage par le sol à air atteignait une meilleure fiabilité en isolant toutes les parties sensibles hors de l'édifice dans des zones facilement accessibles et en laissant dans le sol un réseau de canaux d'air dont la fuite n'aurait pas de conséquence grave.
