## Expertise synthétique N° 24-07-13010

A la demande de Monsieur Pascal Kramer, Préposé de l'Office des Faillites de l'Arrondissement de la Côte, établir une expertise synthétique sur la parcelle N° 589 de la commune de L'Isle, dans le cadre de sa vente.

Visite du 29 août 2024 en compagnie de Monsieur Jean-Samuel Cavin, collaborateur au sein de l'Office des Faillites de l'Arrondissement de la Côte.

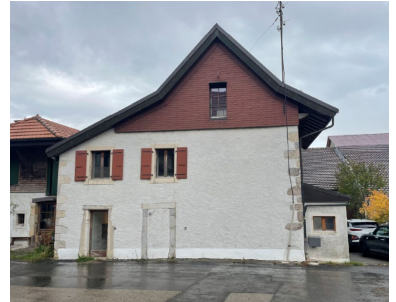
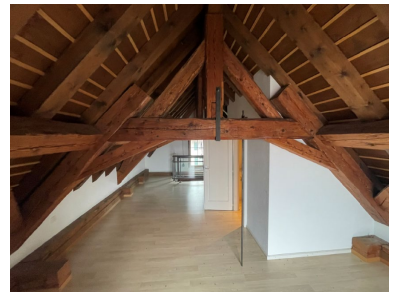
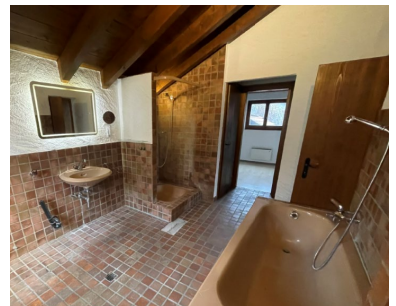
**Confort sanitaire** : bon, des WC avec lavabo sont disponibles au rez-de-chaussée et au niveau des combles. La pièce sanitaire du 1<sup>er</sup> étage est grande, elle offre un WC, une douche, une baignoire et un lavabo.

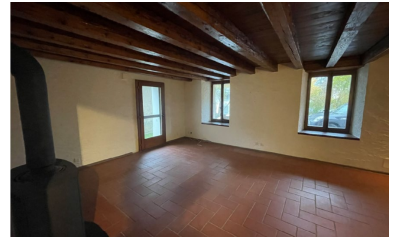
Le bâtiment a bénéficié d'un cycle de rénovation complet de 1985. C'est à cette occasion que le logement a pris sa fonctionnalité actuelle. Les installations électriques ainsi que les fenêtres, la majorité des revêtements et les sanitaires datent de ce cycle de rénovation, soit bientôt 40 ans. Nous relevons que l'agencement de cuisine a été remplacé, relativement récemment.

Il est usuel de prévoir un cycle de rénovation tous les 30 ans. Compte tenu de l'état d'entretien du bâtiment, nous estimons qu'il conviendra pour le moins de remplacer l'installation de chauffage électrique par un système centralisé, de remplacer les fenêtres et dans la mesure du possible d'améliorer les qualités thermiques de la toiture. Pour le reste, le logement est fonctionnel. Il est cependant possible qu'un nouvel acquéreur prévoit de remplacer tout ou partie des revêtements et aménagements sanitaires.
