RAPPORT D'EXPERTISE IMMOBILIERE

Parcelle 295.

Route de la Roche 6, 1073 Savigny.

Office des poursuites du District de Lavaux-Oron, selon courrier du 28 juin 2024.

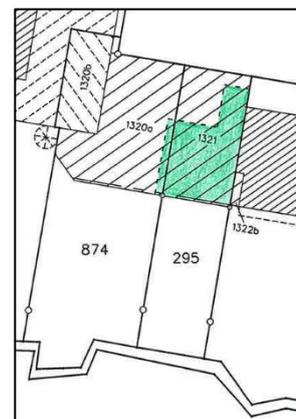
- Puis, à charge et en faveur de la parcelle 1385 (lot 2 de la PPE Eden Roc), l'usage d'une terrasse. Par cette servitude, une grande partie de la toiture végétalisée a été mise à disposition du logement sis au 1^{er} étage de la résidence voisine. L'entretien de la terrasse est de la responsabilité du bénéficiaire. En revanche, la réfection éventuelle de celle-ci reste de la responsabilité du propriétaire. Nous relevons à ce stade du rapport que l'entretien fait défaut. Nous reviendrons sur ce point.

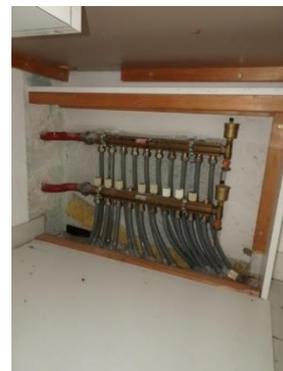
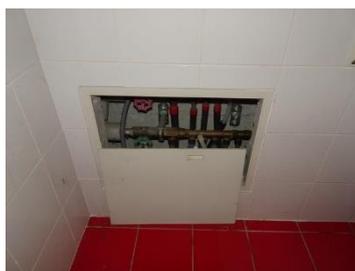
Dans le local, la diffusion de la chaleur s'effectue par le sol.

Vu ce qui précède, il n'y a pas d'investissement à prévoir pour l'installation général. En revanche, un ébouage des serpentins est certainement nécessaire.

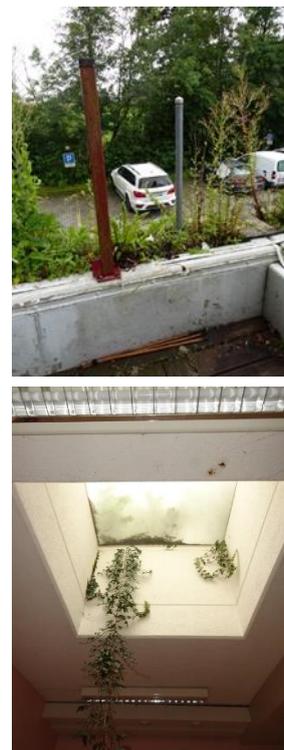
En ce qui concerne, l'entretien général de la terrasse (sol en teck et végétation), nous relevons le mauvais état de ces deux éléments. Le manque d'entretien ou l'absence de celui-ci génère des problématiques dans les locaux sis au rez-de-chaussée (envahissement de la plantation au travers des coupoles). Une remise à niveau doit être exigée auprès du bénéficiaire, ainsi qu'un contrôle régulier.

Etat d'entretien : Mauvais.
