ANALYSE IMMOBILIÈRE N° 25-08-13503

Parcelle N° 192

Commune de Dully

Chemin de la Dullive 1

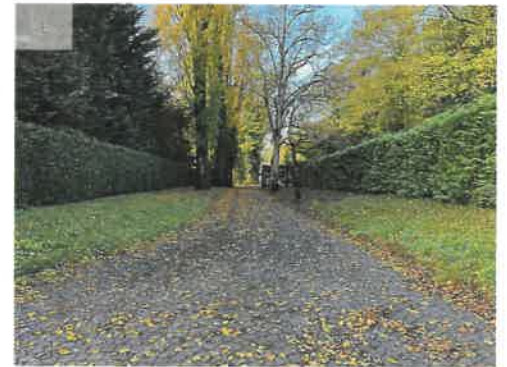
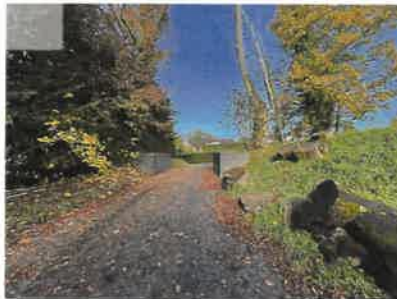
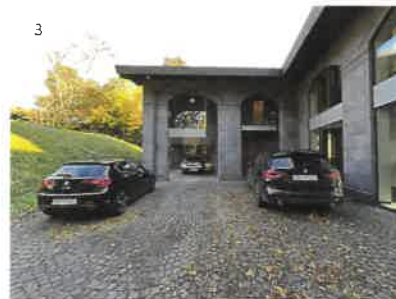
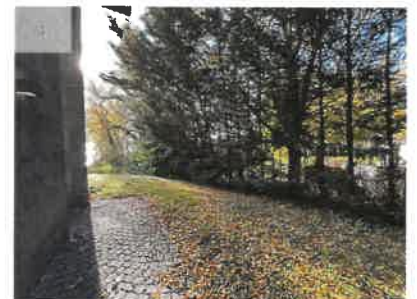
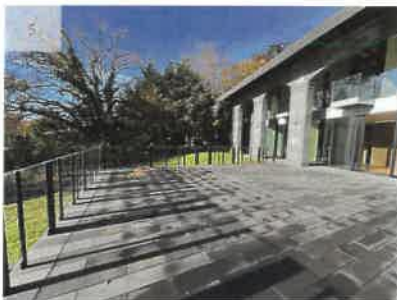
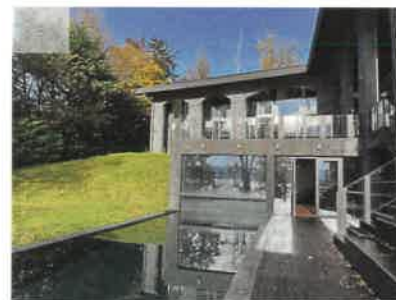
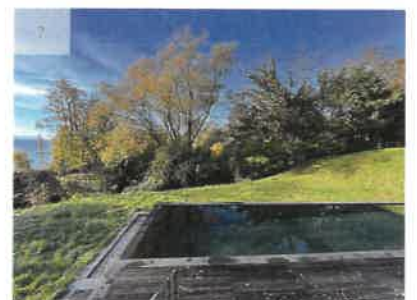
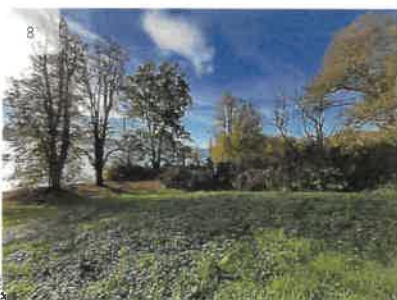
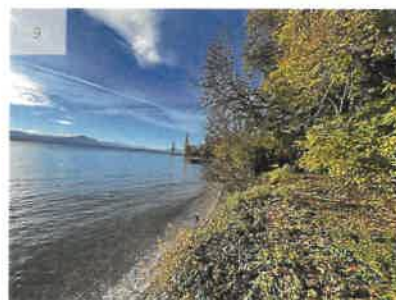
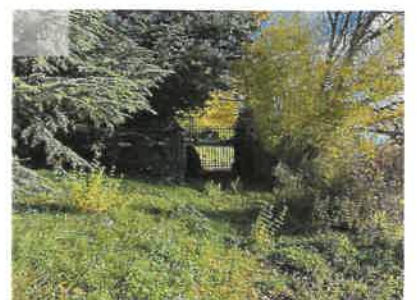
Remarque importante : les aménagements extérieurs n'ont pas été finalisés et, à l'instar de certains sanitaires ou cuisines, ils pourront être personnalisés par le futur acquéreur.

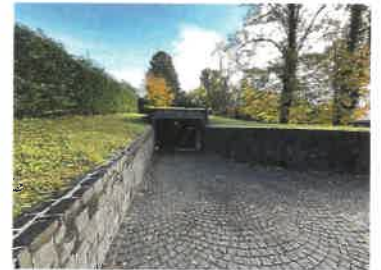
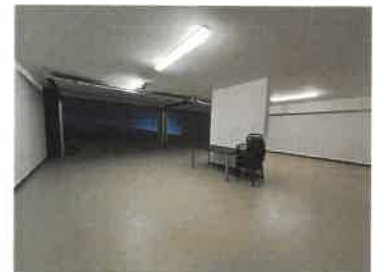
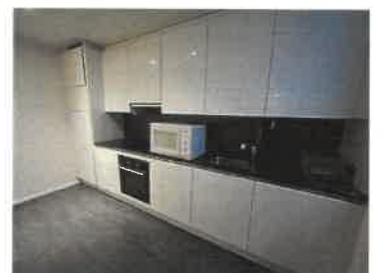
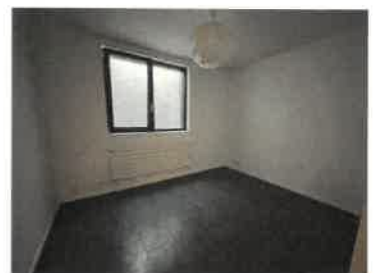
Garage ECA N° 291 C

État d'entretien : bon. Le garage et les locaux attenants présentent un bon état d'entretien. Aucune trace d'humidité n'a été relevée et la structure paraît saine.
