# Cures du canton de Vaud

# Cure de Villeneuve

# Cure de Palézieux

# Cure de Noville

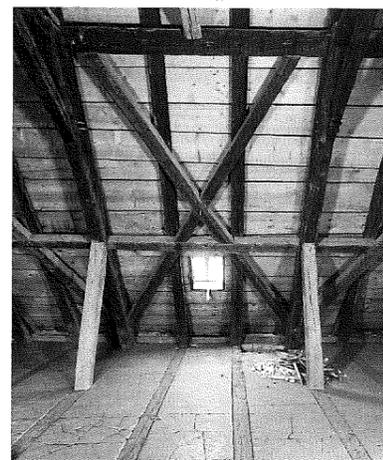
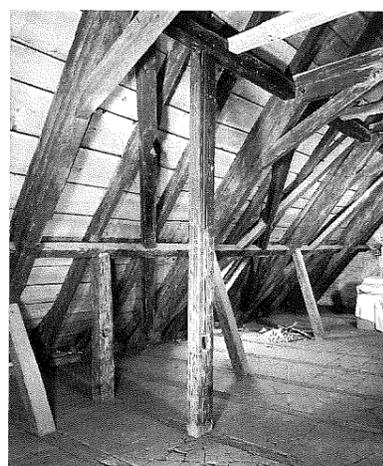
*Charpente, vue en direction du Nord. Les jambettes qui soutiennent les arbalétriers au niveau de la panne intermédiaire sont des éléments rajoutés. On remarque le sol formé d'une chape de mortier et de plâtre.*

*Charpente, partie Nord-Ouest, détail du support du dispositif de treuil qui servait à monter le bois dans les combles. Cet élément réutilise une solive moulurée dont la typologie de la modénature remonte au 16ème siècle.*

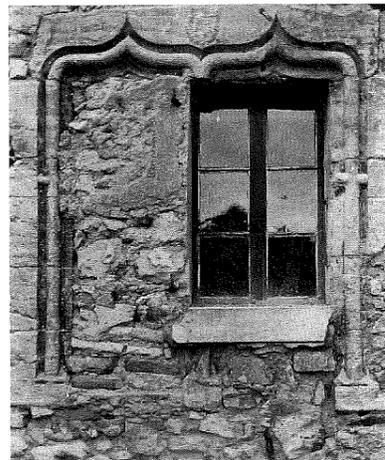
Dégagement de la fenêtre à accolades, 1911.

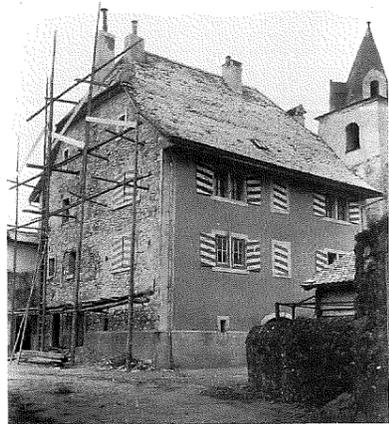
Reconstitution par le restaurateur de la façade Nord E / 1, (première étape).

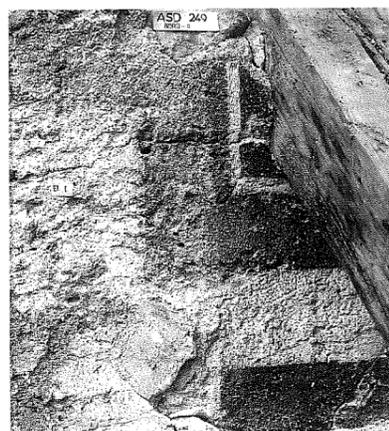
Sondage e, chevron au-dessous du berceau actuel, décor E1 / 1, détail.

Fragment de peinture murale découvert entre le plafond et la toiture de la galerie.

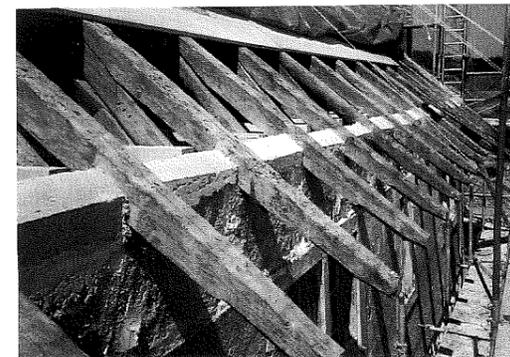
1. Zone d'appui de la charpente sur la maçonnerie, doublage des tirants-solives. Détail invisible après travaux, mais signalé par le décor peint.
2. Pendant les travaux.
3. Isolation du sol des combles dans l'épaisseur des nouveaux tirants.

bûcher), nouveaux chevêtres. Reconstitution ponctuelle et partielle de têtes de solives et de chevrons au moyen de résine synthétique armée. Superposition à l'ancien solivage sous-dimensionné et dégradé d'une série de nouveaux tirants servant aussi de support au nouveau plancher des combles (Duripanel), isolation sous plancher. Traitement fongicide et insecticide de l'ensemble de la charpente ancienne des combles, par aspersion et injection. Démolition des berceaux et mise à jour des têtes de coyaux moulurés, remplacement selon modèle des coyaux trop dégradés. Pose de virevents à crémailière, réfection des corniches sans larmiers et réfection partielle de la sous-toiture existante. Réparation des marches en chêne de l'escalier de la tour, pose d'un nouvel escalier extérieur en mélèze et d'une nouvelle balustrade pleine selon modèle galerie.
