ETAT DE VAUD
DEPARTEMENT DES TRAVAUX PUBLICS
DE L'AMENAGEMENT ET DES TRANSPORTS
SERVICE DES BATIMENTS

Abbaye de Bonmont

AVERTISSEMENT

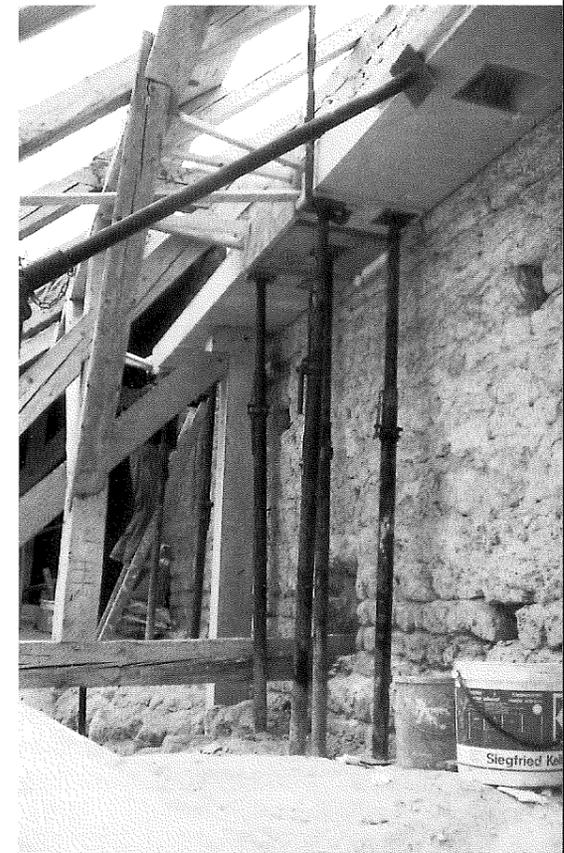
Etayage en cours de chantier.

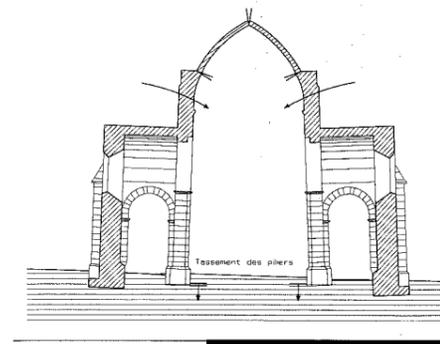
Figure 3

Dans un premier temps, par suite de sollicitation trop forte des fondations, les piliers se sont tassés plus que les façades. Les bas-côtés ont alors basculé vers l'intérieur ouvrant ces fameuses fissures au pied de la voûte de la nef (fig. 3).

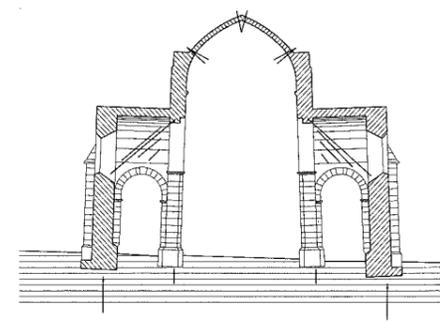
Figure 4

La défection partielle des piliers entraîne une modification de la ligne des forces, les efforts étant reportés sur les façades (fig. 4).

Cette modification de la position de la ligne des forces ne signifie pas qu'un équilibre général soit trouvé. Suite à cette redistribution interne des efforts, les piliers sont comme suspendus à cette voûte de remplacement qui s'est constituée au-dessus d'eux. En raison du manque de cohésion de la maçonnerie, des fissures s'ouvrent dans les arcs des bas-côtés et désolidarisent les piliers du reste du bâtiment.

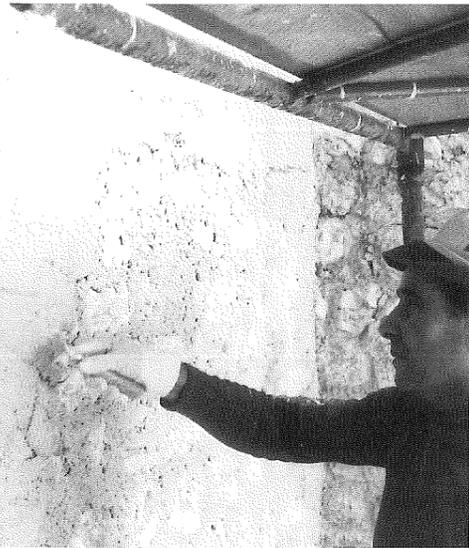
Enduisage de façade (sud).

Les enduits originaux à la chaux des façades avaient été piqués à partir de la fin du XIX^e siècle, laissant apparaître les moellons de la maçonnerie des murs grossièrement appareillés, ce qui donnait un caractère très anecdotique aux façades. Comme pour accentuer cet effet, les joints de l'appareil avaient été regarnis en creux au mortier de ciment Portland gris, ajoutant non seulement à l'aspect anecdotique des surfaces, mais créant une barrière de vapeur étanche qui coupait les indispensables échanges d'humidité entre l'intérieur et l'extérieur.

C'est une des raisons qui ont conduit à reprendre complètement l'enduit des façades. En outre, ces transferts de vapeur deviendraient d'autant plus nécessaires que l'église étant chauffée à l'avenir et abritant lors de concerts plusieurs centaines de personnes, il se produirait une grande quantité d'humidité qui serait absorbée par les murs.

Ainsi l'intervention a consisté tout d'abord à dégarnir les jointoyages au ciment des façades de la nef, des transepts et partiellement du beffroi pour préparer la mise en place des nouveaux enduits à la chaux. Cette intervention a aussi permis à l'archéologue d'analyser les mortiers originaux, ce qui a précisé la succession des étapes de construction de l'église.

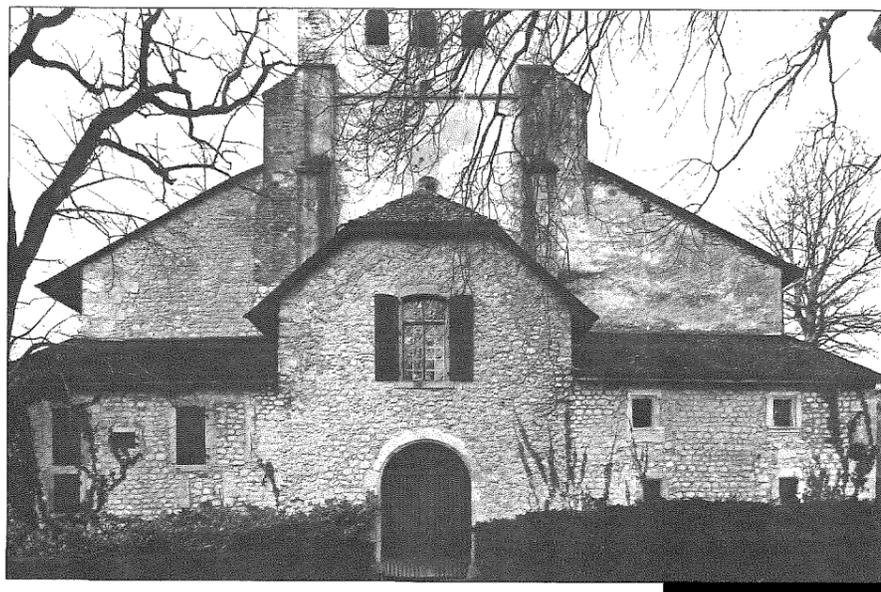
Etat avant les travaux.
