# Pignon sud de transept

Cathédrale de Lausanne

ETAT DE VAUD  
DEPARTEMENT DES TRAVAUX PUBLICS  
DE L'AMENAGEMENT ET DES TRANSPORTS  
SERVICE DES BATIMENTS

Le grand Conseil du canton de Vaud accorde, par décret du 15 novembre 1994, un crédit d'ouvrage de Fr. 5'890'000.- pour la restauration des infrastructures et de l'élévation du pignon sud de transept de la Cathédrale.

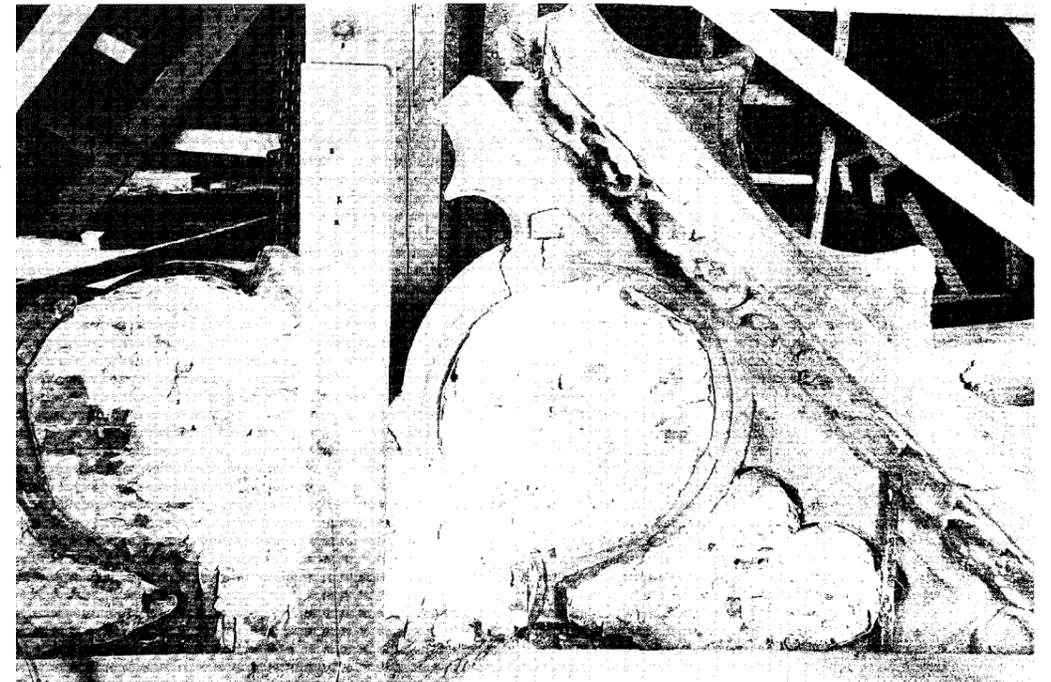
Démolition du remplage de  
la rose, 1908 (ACaL)

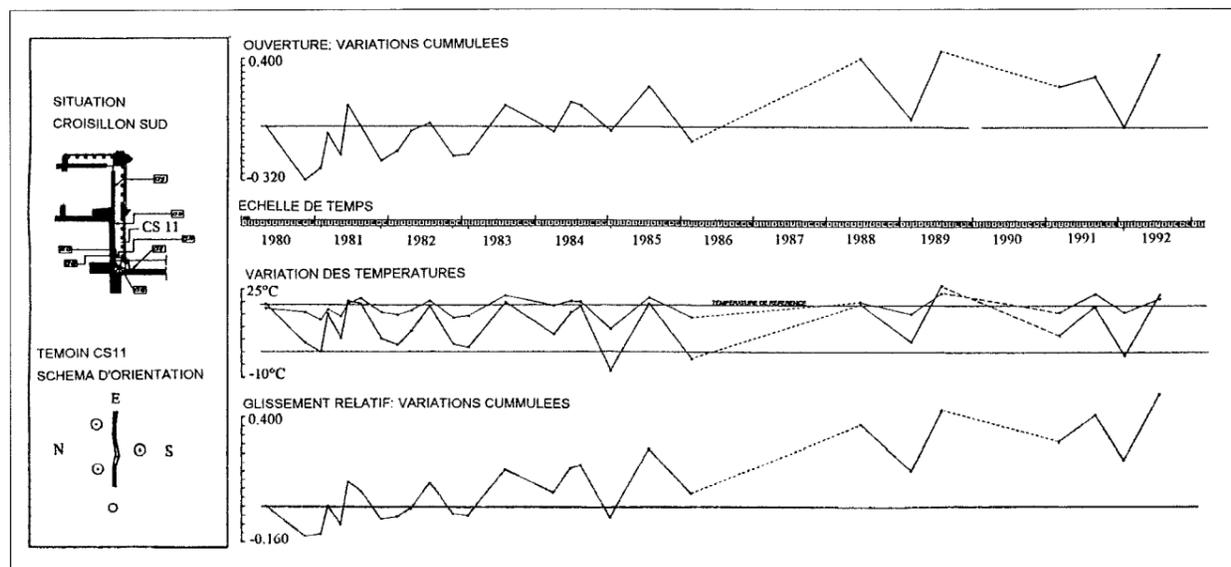
*Comble du Croisillon Sud. Mouvements cycliques été-hiver présentés sous forme de rectangles englobant la moyenne des positions des cibles. Les positions hors rectangles-enveloppe montrent la dérive de ces cibles dans la direction Sud-Ouest.*

En 1989, certaines cibles optiques commencent à quitter le schéma des déformations cycliques antérieures [3]. Ces cibles sont localisées dans les parties hautes, ainsi que dans les combles, du Croisillon Sud. On retrouvera des dérives anormales dans les témoins de fissures pour la même période et la même zone.

Cette constatation fut un des critères d'alarme quant à la sécurité de la stabilité de la zone Sud-Ouest du Croisillon Sud. L'analyse des causes de ces mouvements a conduit, dans un premier temps, à une consolidation du sous-sol et des fondations

de la Cathédrale dans cette zone. Dans un deuxième temps, la consolidation des superstructures a nécessité la mise en place de tirants dans le but de redonner une cohésion à l'ensemble du massif de Croisillon Sud.

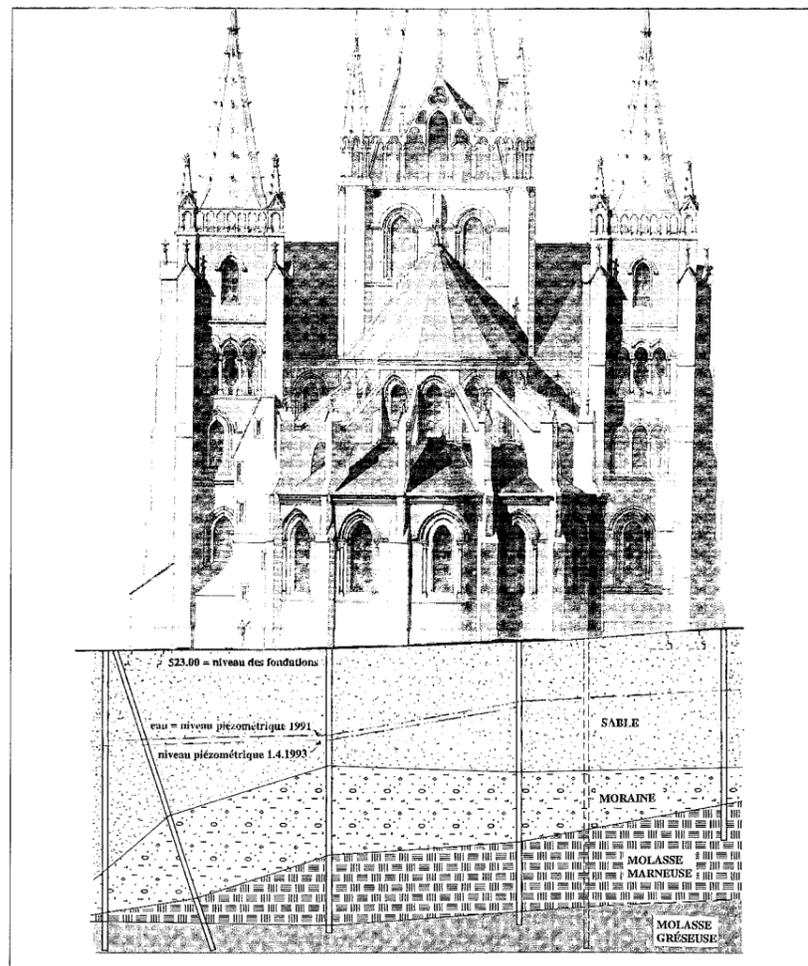
Coupe géotechnique au travers du transept

L'ensemble des fondations de la cathédrale de Lausanne repose sur des sables et des limons actuellement consolidés. Une série de sondages forés a permis de définir le profil géotechnique selon l'axe du transept. Le détail de ces investigations a été publié dans le "Rapport sur les sondages de reconnaissance géotechniques effectués en 1990" [1]. Schématiquement, sous les remblais qui forment la couche

archéologique, on trouve des sables fins à moyens, reposant sur la moraine glaciaire et la molasse (voir coupe géotechnique). La moraine plonge assez subitement sous le croisillon sud: la couche de sable et de limons compressibles augmente donc d'épaisseur à cet endroit. C'est donc dans cette zone que l'on doit s'attendre à de plus grands tassements. Le niveau de l'eau dans le terrain se situe approximativement au milieu de la couche de sable, vers 8.00m de profondeur. Les relevés faits pendant environ 6 ans montrent que ce niveau varie relativement peu (moins de 0.60m). A cette première campagne de sondages sont venues s'ajouter des investigations complémentaires permettant de lever le doute sur la nature des zones intermédiaires. Ces sondages ont été effectués en 1991 [2] et en 1992 [3], ils ont aussi été équipés de piézomètres permettant de contrôler le niveau de la nappe phréatique. L'ensemble de ces connaissances géotechniques, les relevés des fondations effectués parallèlement et les calculs statiques, compte tenu des charges de l'édifice, montrent que le taux de sollicitation du terrain sous les fondations est extrêmement variable. Alors que les fondations ont approximativement les mêmes surfaces sous le pilier de la croisée de transept, sous le pilier d'angle du bas coté et sous les contreforts à l'angle ouest du croisillon sud, les charges elles, varient dans une proportion de 1 à 3. Les terrains étant constitués de sols compressibles, la cause

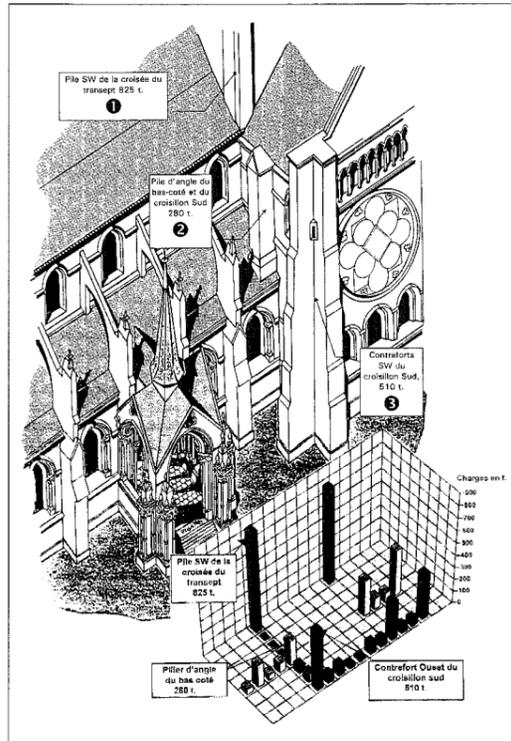
Schéma des charges sur les fondations dans la zone du croisillon sud

principale des fissurations relevées au début de ce siècle - cf. élévations sud et ouest du croisillon sud - est donc facile à expliquer. Dans ces relevés on peut observer que l'angle ouest du croisillon sud a fortement tassé, entraînant avec lui une partie des superstructures et créant ainsi de nombreuses lézardes qui ont été colmatées en 1908. Les mesures de nivellement de précision faites depuis plus de 8 ans ainsi que les mesures de dérive de la superstructure décrites par ailleurs ont montré que des mouvements résiduels étaient encore décelables. Il était donc indiqué de trouver une méthode pour freiner et si possible stopper les tassements. Une solution simple et très efficace eut été de transmettre les charges en profondeur à l'aide de pieux forés au travers des fondations. C'est la solution que l'on pourrait retenir si une partie de l'édifice reposait déjà sur un sol incompressible (roches, molasse gréseuse, etc.). Dans notre cas, la cathédrale ne repose pas sur de tels sols mais sur des sables et limons qui sont sensibles aux fluctuations du niveau de l'eau. Avec une intervention de ce type on aurait créé un point dur dans les fondations avec des conséquences funestes sur les autres parties non consolidées: les mouvements de tassements se seraient inversés.

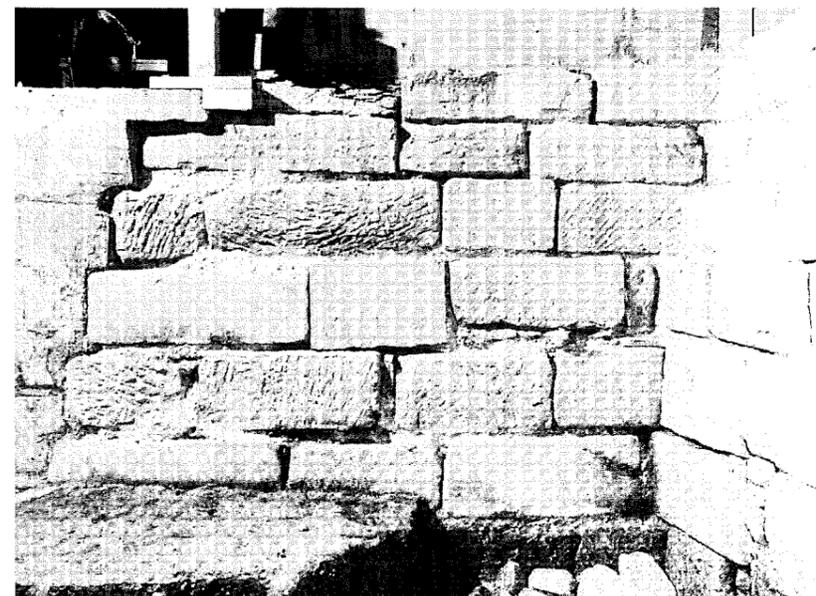
La fondation du contrefort  
entre portail peint et croisillon,  
face est. On remarque les  
différentes qualités de taille  
de la molasse. (LA c 5387)

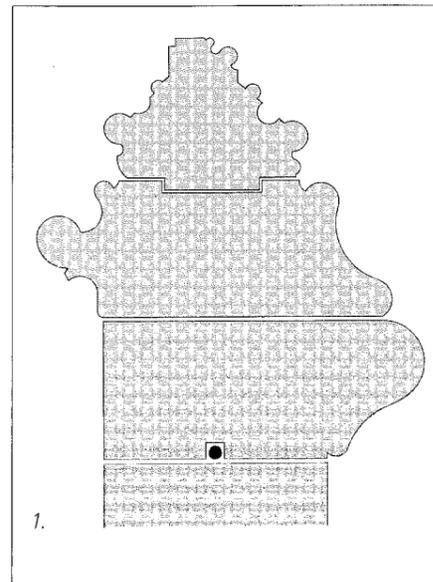
Rose vue de l'extérieur, avec position schématique des capteurs

Sur l'ensemble de la rose, 24 capteurs ont ainsi été posés tant à l'intérieur qu'à l'extérieur, 12 sur la couronne et 12 dans les angles du carré intérieur du remplage.

La mesure des déformations est faite sur une base de 90 mm. Les capteurs sont reliés à un enregistreur qui permet la lecture de chaque capteur à raison d'une valeur toutes les secondes. En raison de la sensibilité extrême de ces capteurs, les mesures doivent être effectuées tôt le matin afin de réduire au minimum les dérives dues aux variations de la température intérieure et extérieure. La mise en tension des câbles s'est faite par paliers (5, 10 et 13 tonnes pour chacun des câbles); pour des raisons d'encombrement des vérins dans les niches prévues à cet effet, le câble situé du côté extérieur a été tendu en premier. Parallèlement aux mesures sur place, un calcul statique a été fait pour déterminer les efforts et les contraintes dans les différentes parties testées. Ce calcul, forcément simplifié, ne fait pas intervenir l'entourage de la rose qui a un effet perturbateur difficile à pronostiquer. Par les mesures en place, il est possible de faire la corrélation entre la théorie et la pratique.

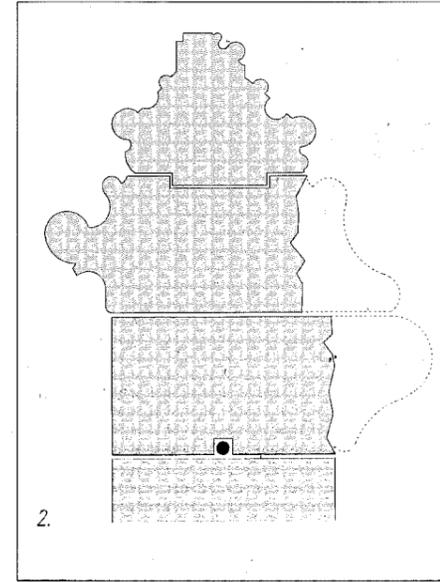
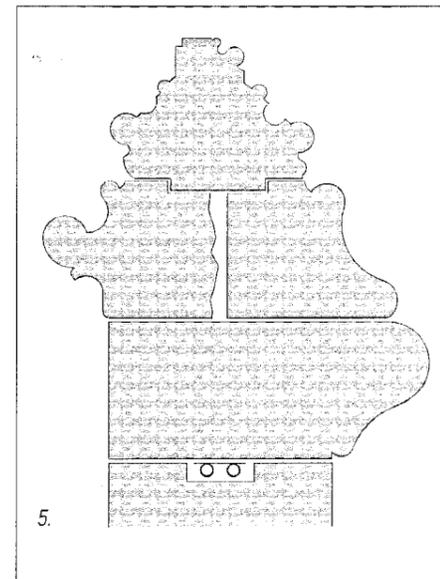
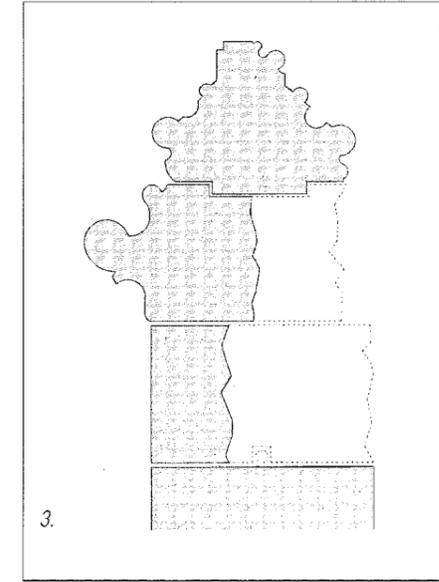
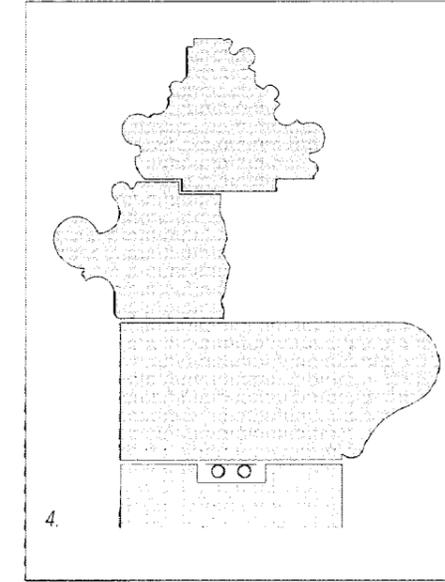
1. Le grand cercle avant travaux
2. arasée des nez extérieurs pour la prise des mesures
3. empochement
4. pose de la gaine du nouveau tirant et renouvellement de l'assise extérieure
5. renouvellement de l'assise intérieure

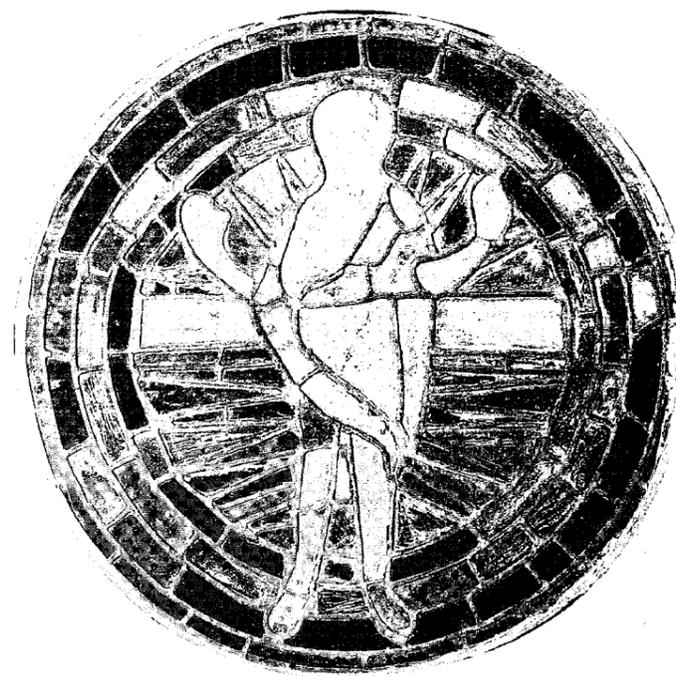
La double fonction des vitraux - à la fois motifs peints et éléments architecturaux de fermeture - a été la cause même de leur dégradation: les surfaces extérieures exposées aux intempéries et à la pollution atmosphérique sont soumis à des processus d'altérations chimiques liés à la composition des verres médiévaux, tout comme la pierre ou d'autres matériaux. Sur les vitraux de la Rose, ce phénomène de décomposition du verre se manifeste essentiellement de deux manières: la corrosion en "plaques" et la corrosion en "cratères". L'étude systématique des verres lors de la présente intervention a permis de tracer le développement de ces corrosions qui, dans les phases avancées de dégradation, provoquent la disparition d'importantes

Macrophotographie (x6,3) de la corrosion en cratère sur un verre violet; côté extérieur, avant intervention

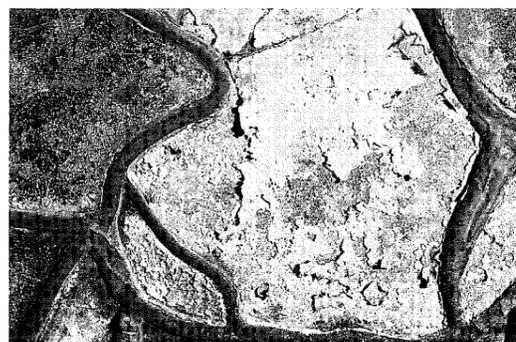
La tête de «GEON» (un des fleuves) avant et après le dépoussiérage de la face interne et l'allègement des couches de corrosion du verre (vue interne et extérieure du vitrail)

l'aide de coton-tiges humidifiés avec de l'eau distillée, on a pu éliminer les excédants de mastic de sertissage et de pose qui débordaient et obscurcissaient les verres. Ensuite, selon l'importance, l'intensité et la gravité des corrosions, nous avons allégé les verres de ses matériaux qui n'avaient plus de cohésion, en veillant à ne pas affaiblir les parties de la zone perturbée qui, elle, présente encore de la matière vitrifiée et joue un rôle protecteur pour la surface sous-jacente: l'utilisation systématique de microscopes a permis d'effectuer un travail avec une marge de sécurité très importante.

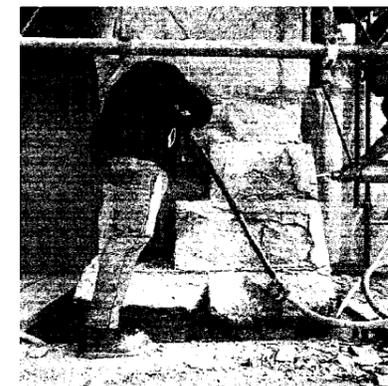
*Empochement d'un renvoi d'eau de contrefort*

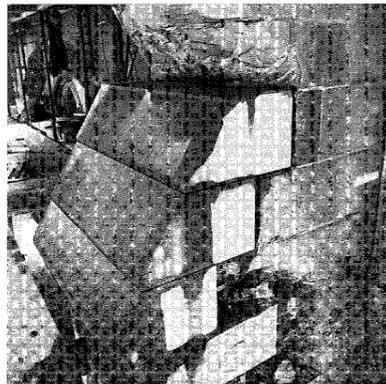
Nouveau renvoi d'eau en place

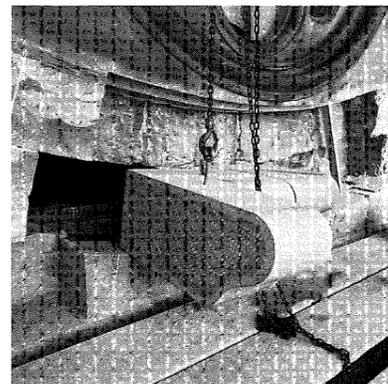
Le tiers inférieur du cercle est renouvelé. Les deux câbles de précontrainte sont tirés dans les gaines de cette première étape.

Renouvellement du cercle de la Rose

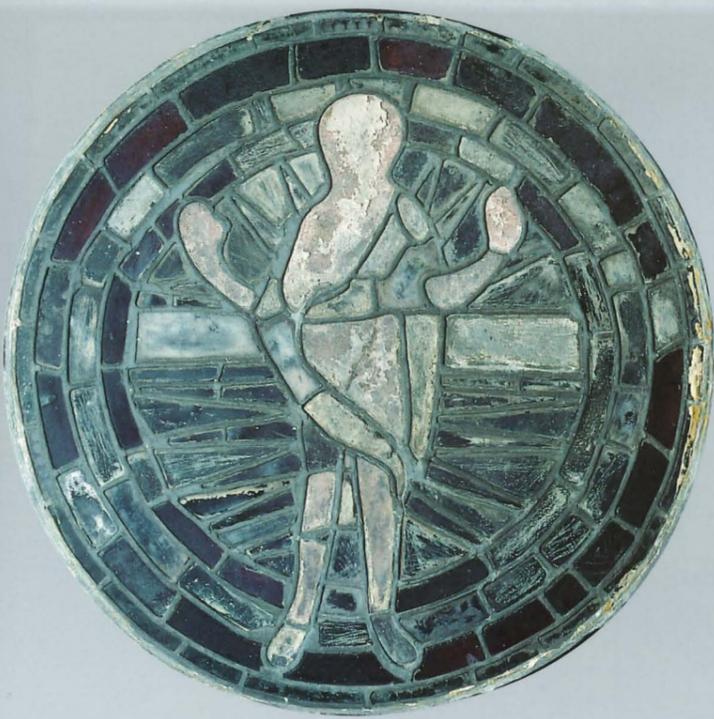
ESTAS avant et après restauration

«ESTAS» vue externe  
du panneau avant le traitement des  
surfaces altérées

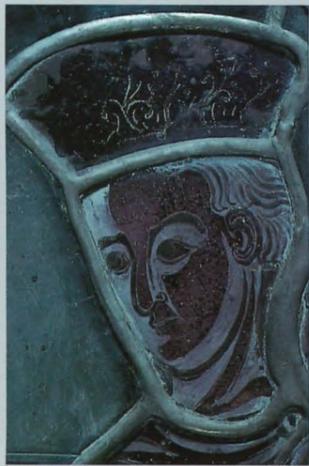
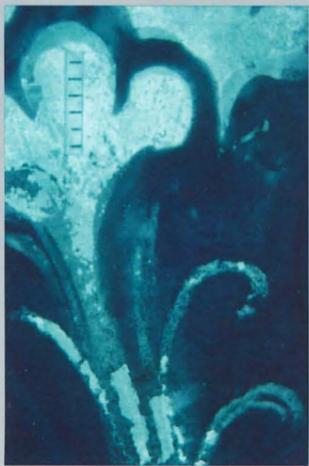
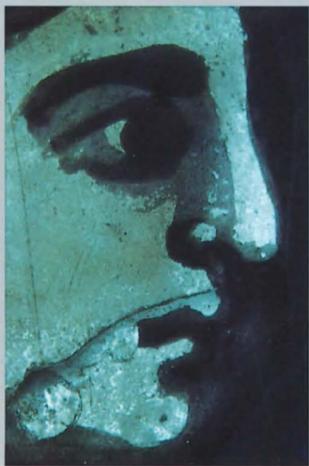
La tête de «JULIUS» en cours de traitement des couches d'altération, face externe et vue interne

L'effet de dépoussiérage de la face interne sur un verre de «JULIUS»
