## Annexe 7.2 Description illustrée et détaillée des affluents

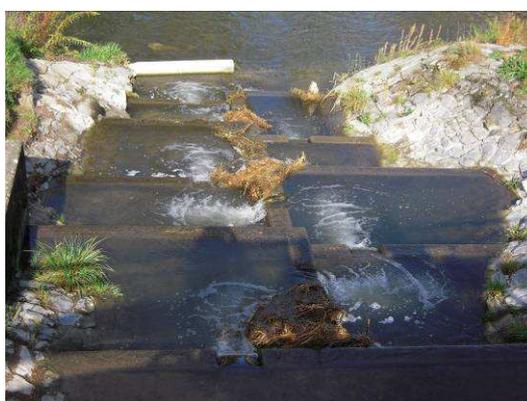
La Lembe aboutit à Granges-Marnand en rive gauche de la Broye. Elle présente un lit canalisé au niveau du village. Un projet d'amélioration de l'embouchure sur les 250 derniers mètres est en cours (Christian Roulier, comm. pers.). Il comprendra l'élargissement du cours d'eau de 3 à 20 m.
