les toitures : 30 ans de travaux de restauration

Cathédrale de Lausanne

Histoire des toitures de la cathédrale

Les parties supérieures des murs et les charpentes de la cathédrale de Lausanne: point de vue archéologique¹

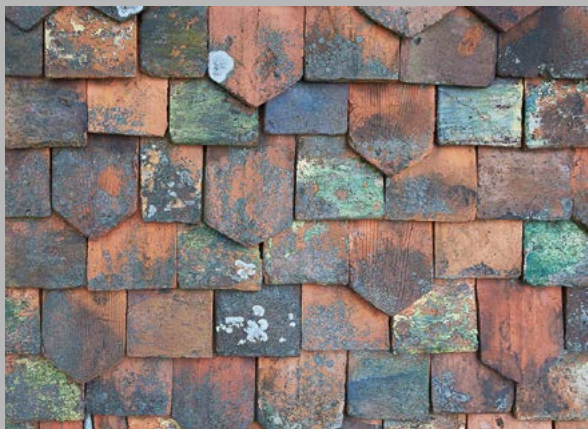
ill. 1. Tour de chevet sud. Détail avant travaux. © CLAUDE BORNAND
