# CURE DE PRÉVERENGES

CANTON DE VAUD  
DÉPARTEMENT DES TRAVAUX PUBLICS  
SERVICE DES BÂTIMENTS

GE00 1997/83/1

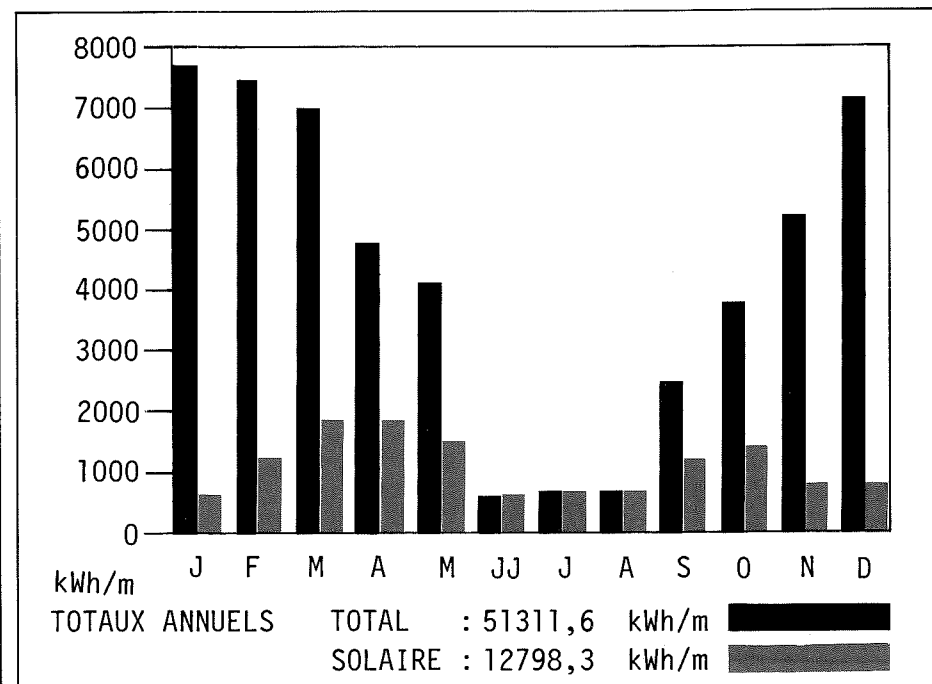
Le diagramme ci-dessous est basé sur des calculs effectués par ordinateur sur la base des hypothèses qui ont servi à l'élaboration du projet.

Bien qu'il soit trop tôt pour donner des chiffres précis, l'installation solaire devrait couvrir entre 25 et 30% des besoins de chaleur du bâtiment (chauffage + eau chaude sanitaire).
